ANEXE

IMAGINI FOTO RELEVANTE DRUM

II. NOTAREA DEFECTELOR CONSTATATE

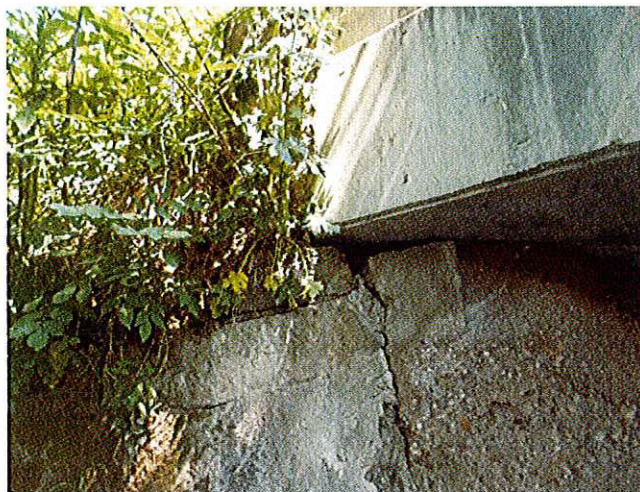
4. Rezemare necorespunzătoare a grinzii marginale și degradări la culee și aripă mal stâng amonte

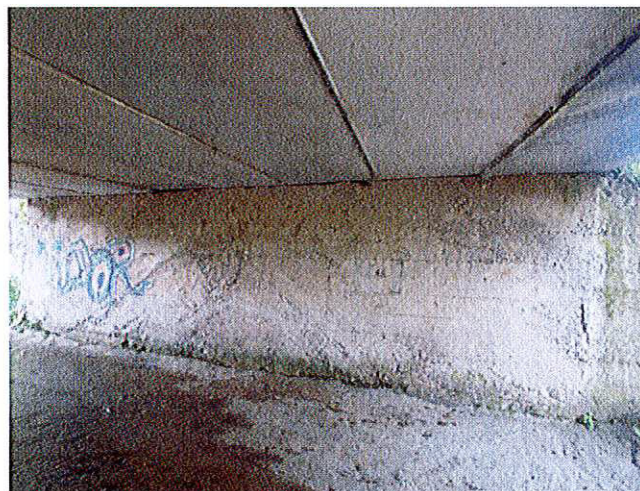
5. Vedere intrados și culee mal stâng.

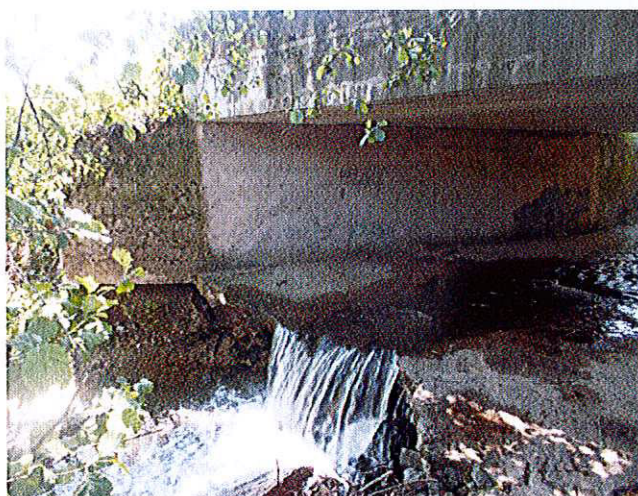
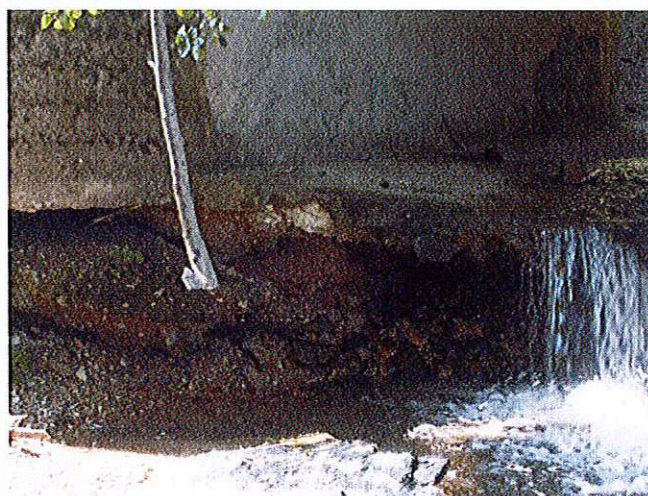
6. Vedere culee mal drept, pereu degradat și aripă aval cu fundația subspălată.

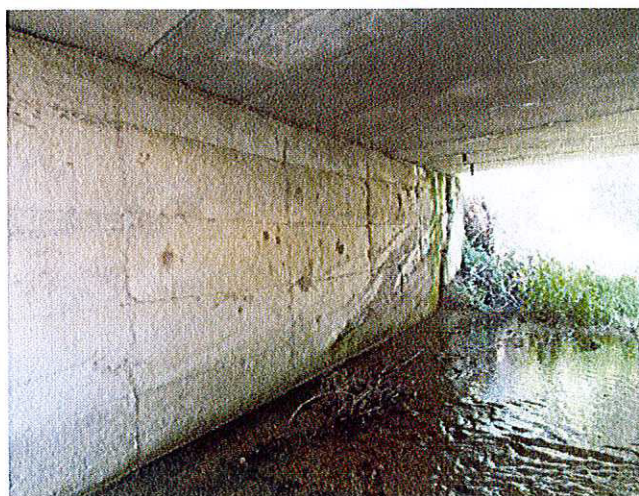
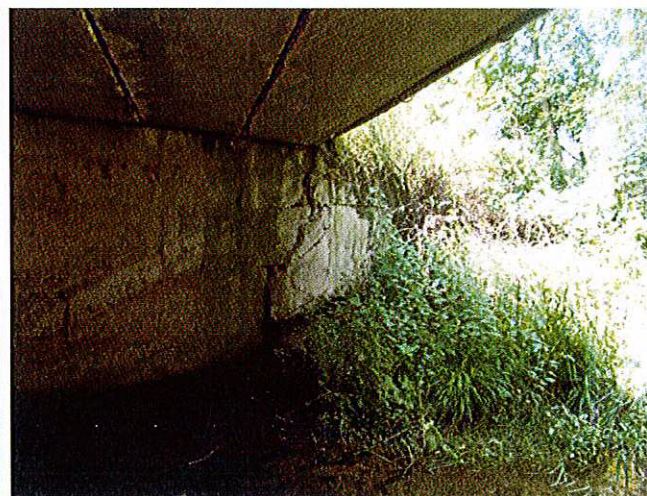
3. Degradări la nivelul elevației culeei mal drept.

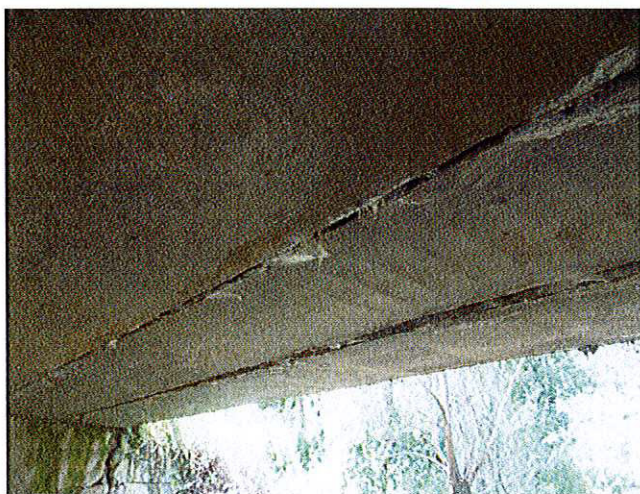
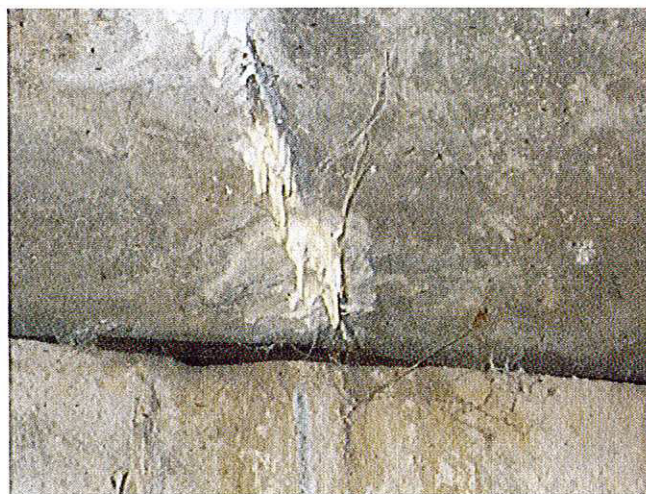
4. Degradări la nivelul intradosului (infiltrații și carbonatări).

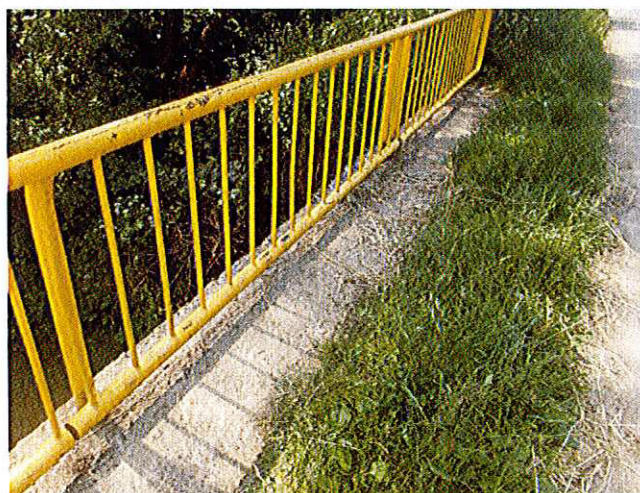
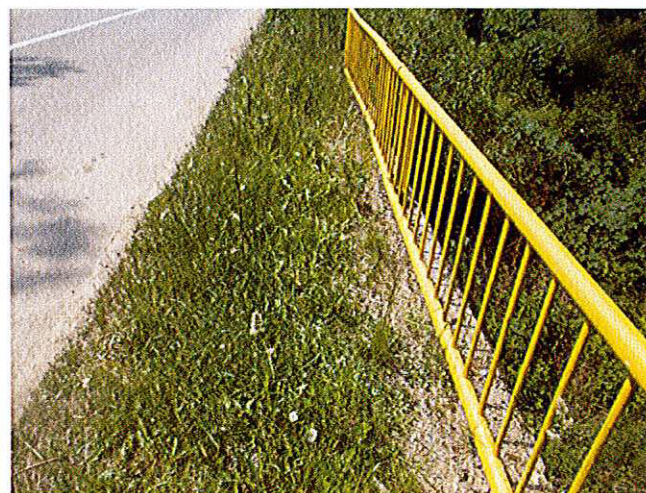
5. Coronament pod și prezența vegetației pe suprastructură.

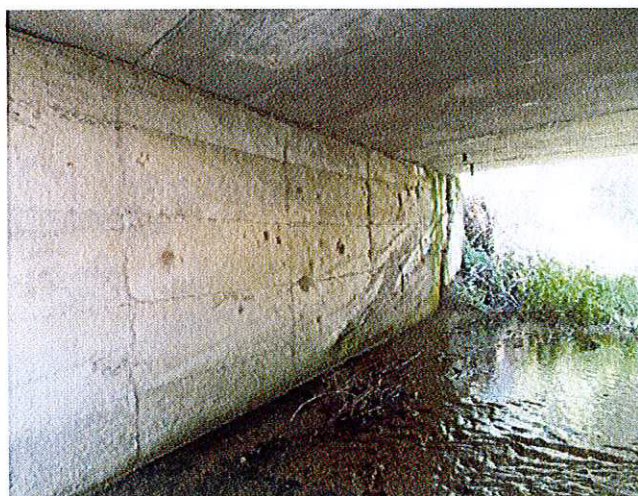
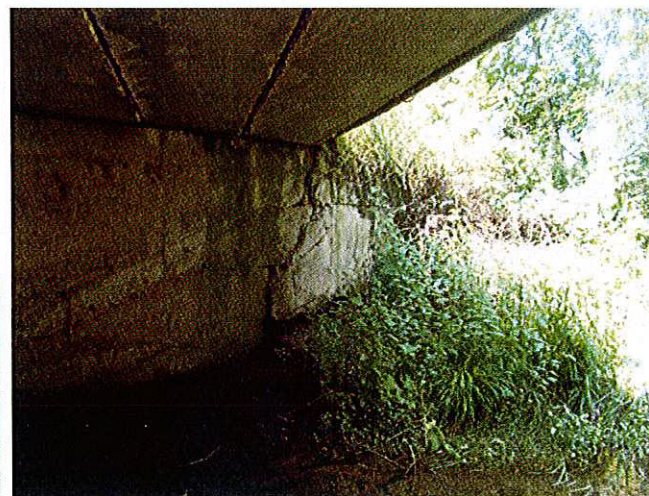
3. Degradări la nivelul elevației culeei mal drept.

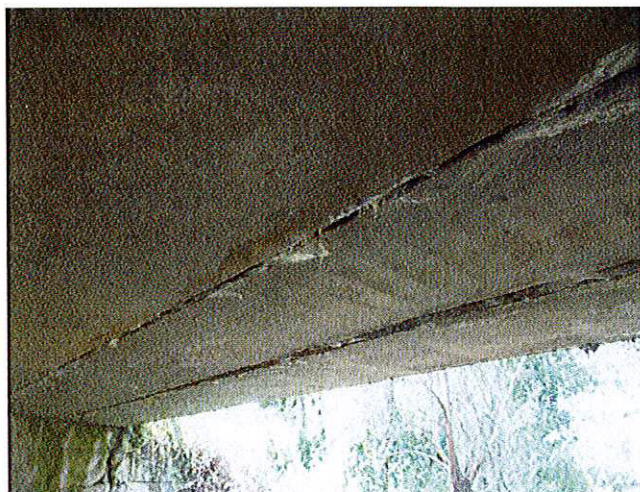
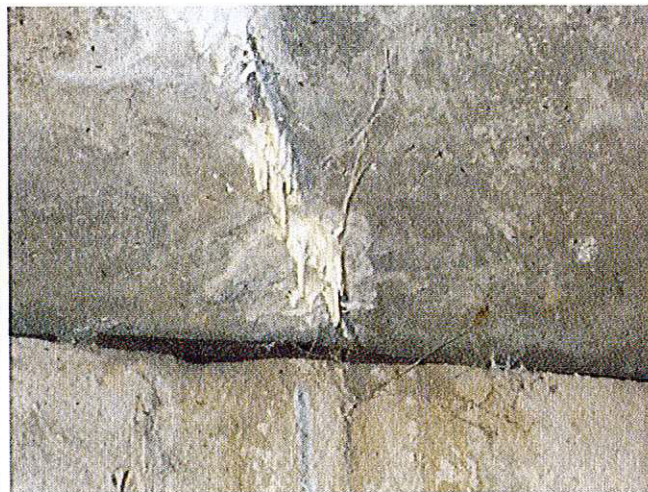
4. Degradări la nivelul intradosului (infiltrații și carbonatări).

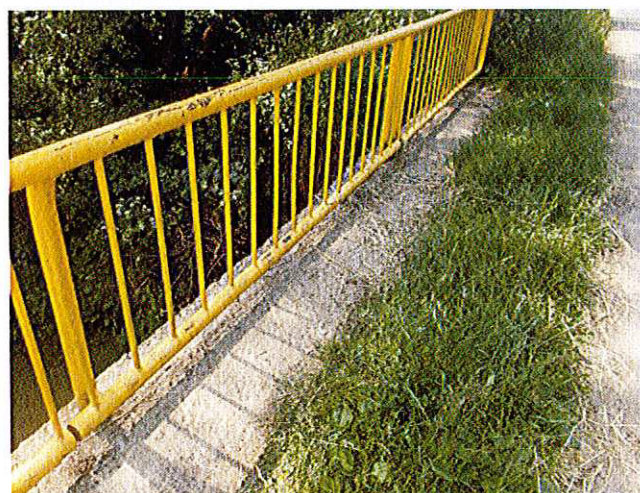
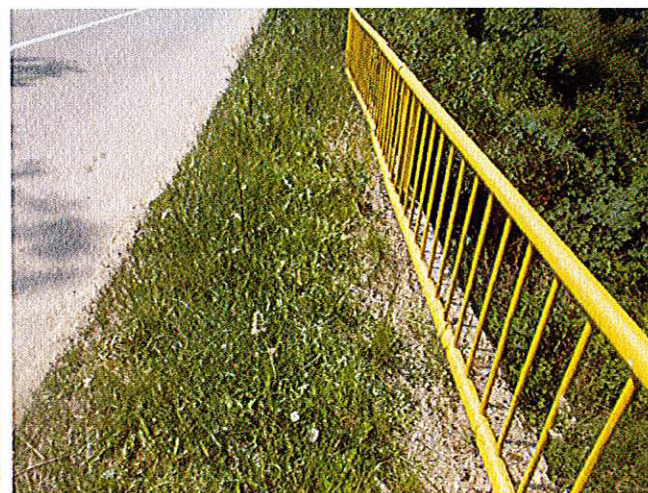
5. Coronament pod și prezența vegetației pe suprastructură.

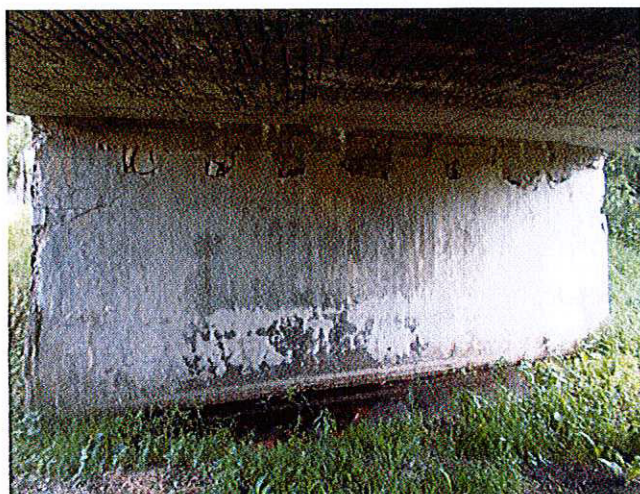
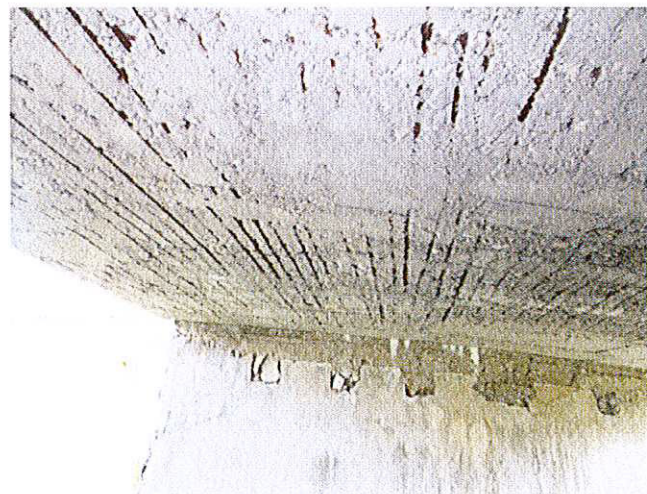
3. Culee mal stâng și armături fără acoperire la nivelul intradosului.

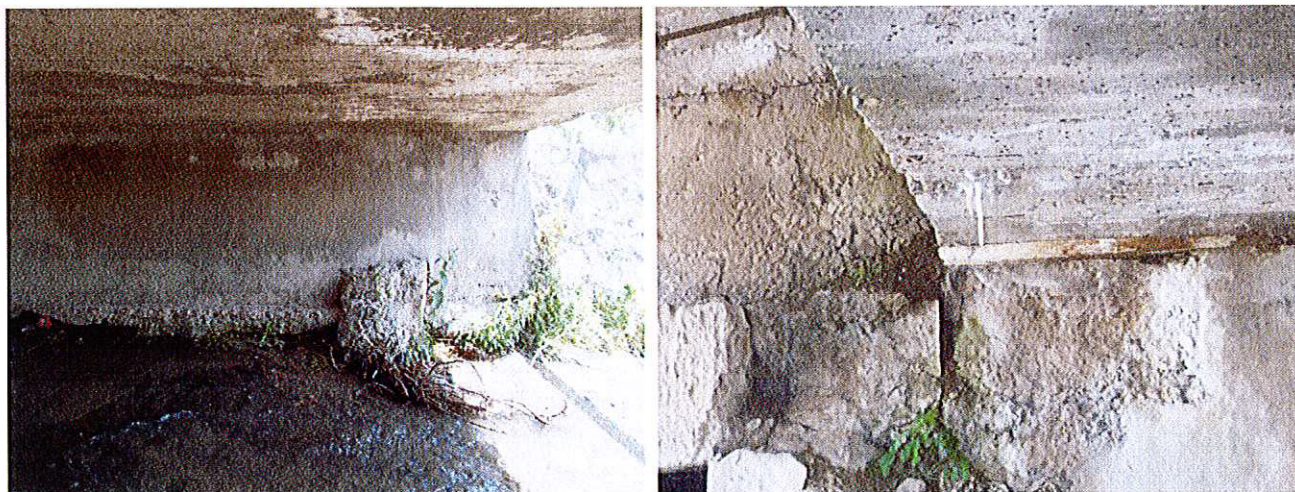
4. *Infiltrații și carbonatări la nivelul intradosului podului.*

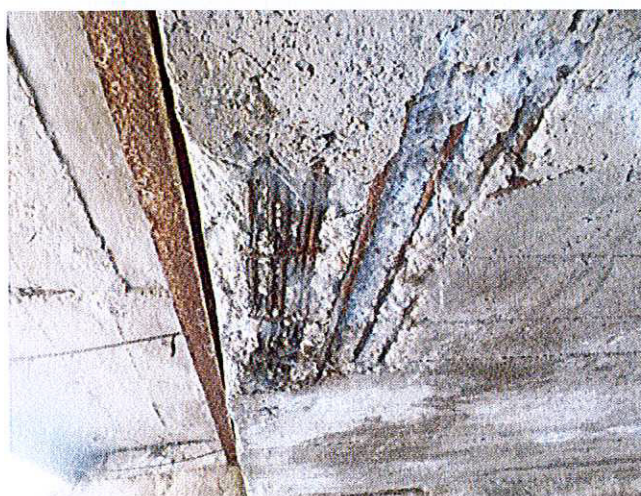
6. *Armături fără acoperire la intrados*

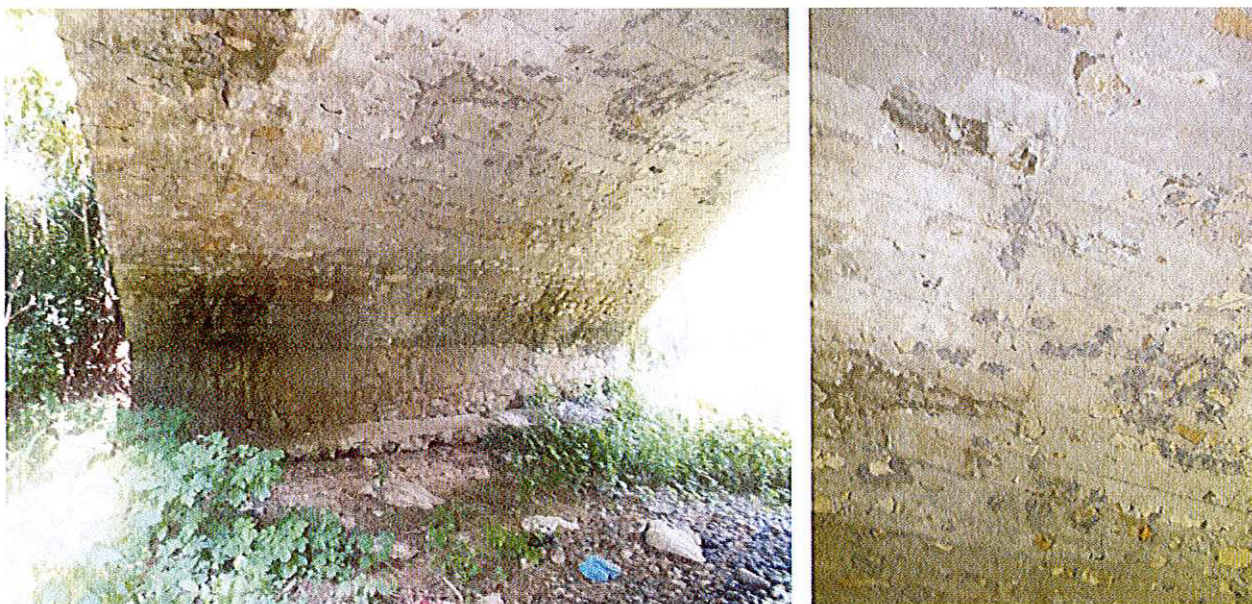
4. Vedere intrados și degradări ale la nivelul acestuia .

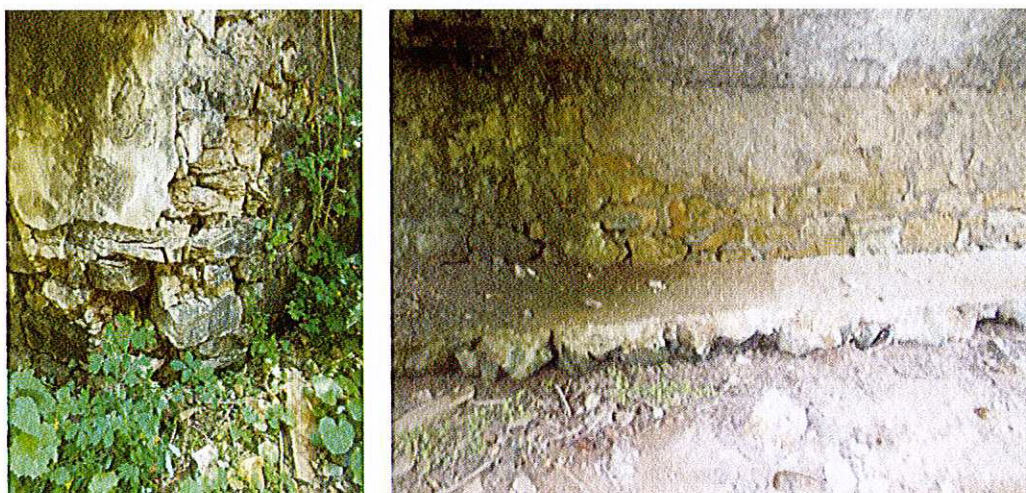
5. Degradări la nivelul infrastructurilor .

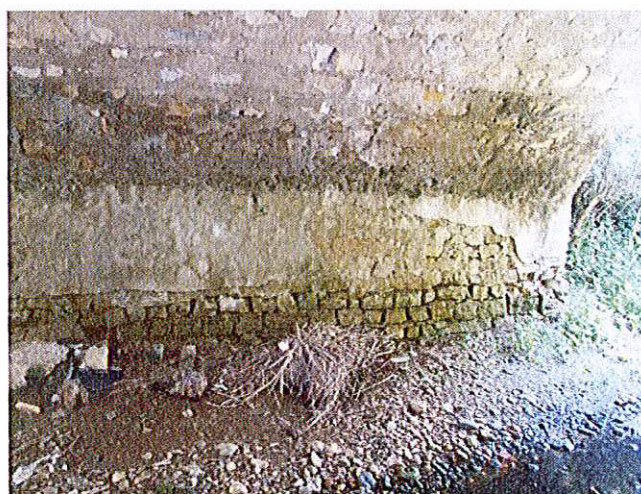
6. Degradări la nivelul fundațiilor.

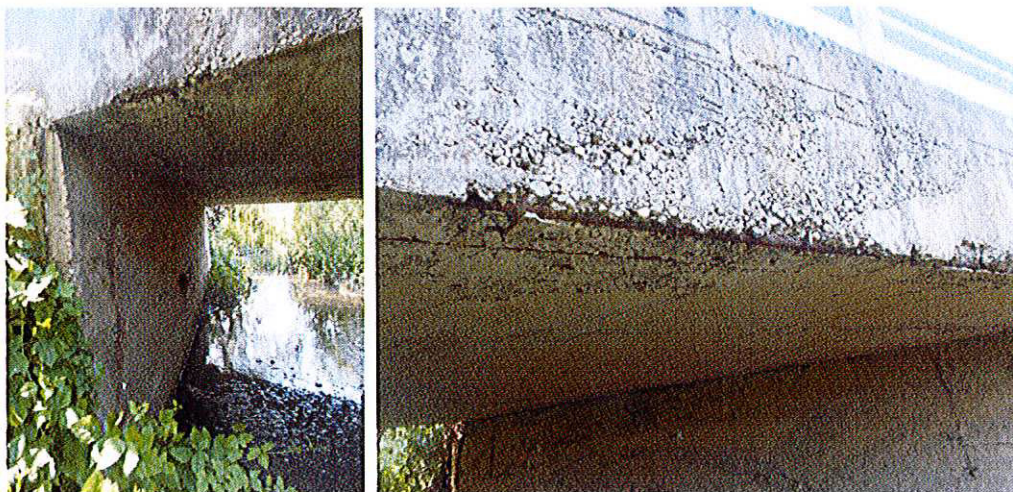
4. Degradări la nivelul dalei .
