Denumire lucrare: REABILITARE ȘI MODERNIZARE
DRUM JUDEȚEAN DJ 108A: LIM. JUD. CLUJ - BUCIUMI -
AGRII - ROMÂNAȘI (INTERSECȚIE CU DN 1F),
KM 7+400-39+627

Faza de proiectare: Reactualizare expertiză tehnică - DRUM + PODURI

Beneficiar: JUDEȚUL SĂLAJ
Titular: CONSILIUL JUDEȚEAN SĂLAJ
Piața 1 Decembrie 1918 nr.12, Zalău, jud. Sălaj
Tel. 0260 – 614120, fax 0260 – 661097

Elaborator: S.C. DRUMEX S.R.L.
Cluj-Napoca, str. Constantin Brâncuși nr. 145
Tel. 0264 - 410697; fax. 0264-410698
e-mail: drumex@mail.rdscj.ro

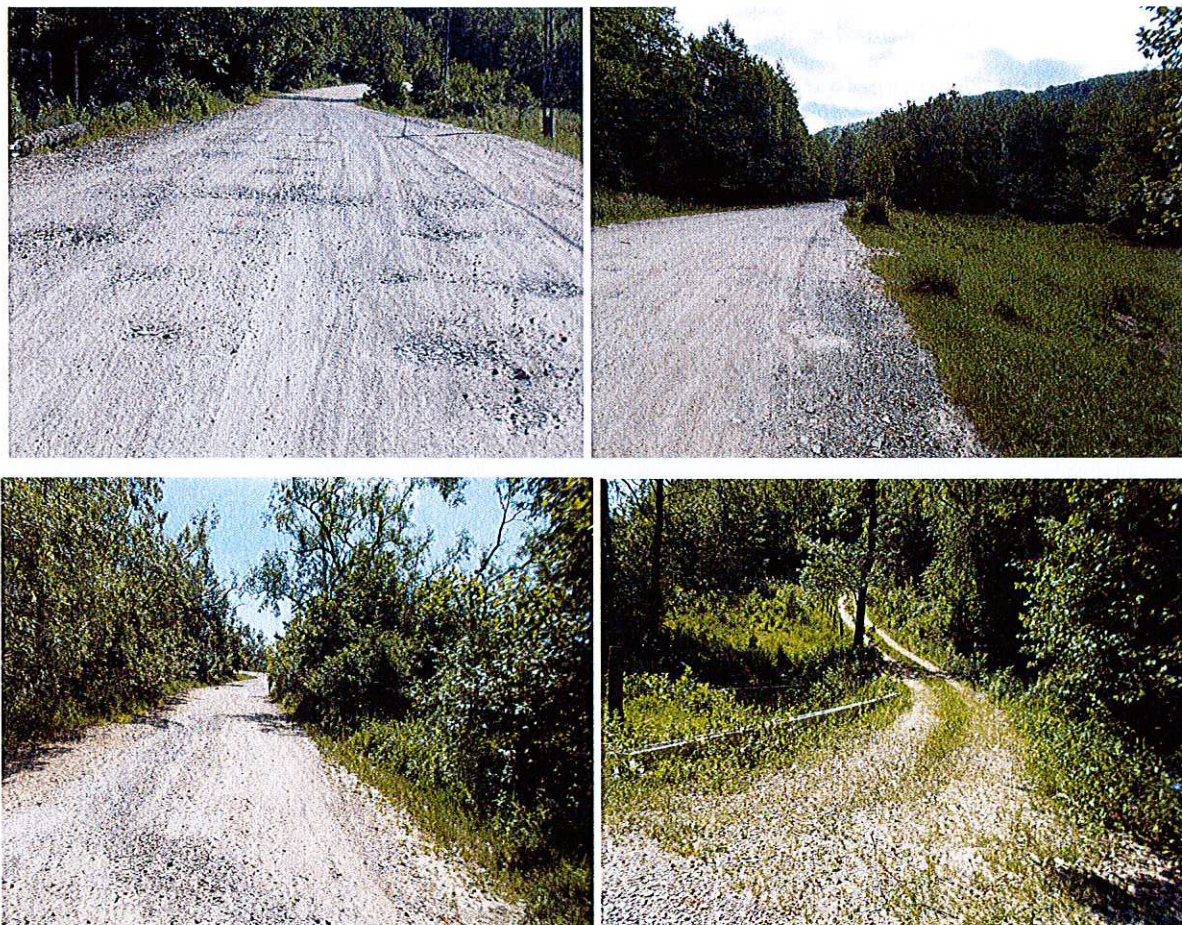
Partea carosabilă prezintă degradări specifice drumurilor pietruite: gropi, denivelări și, local, fâgașe longitudinale. Se poate aprecia starea drumului ca mediocră/bună.

Pantele transversale nu sunt asigurate, astfel încât apa stagnează pe drum, infiltrându-se în corpul acestuia sau șiroind în lungul drumului. Profilul este, în general, mixt. Local taluzul dreapta se găsește la nivel, menținând umiditate în zonă. Acostamentele sunt înierbate.

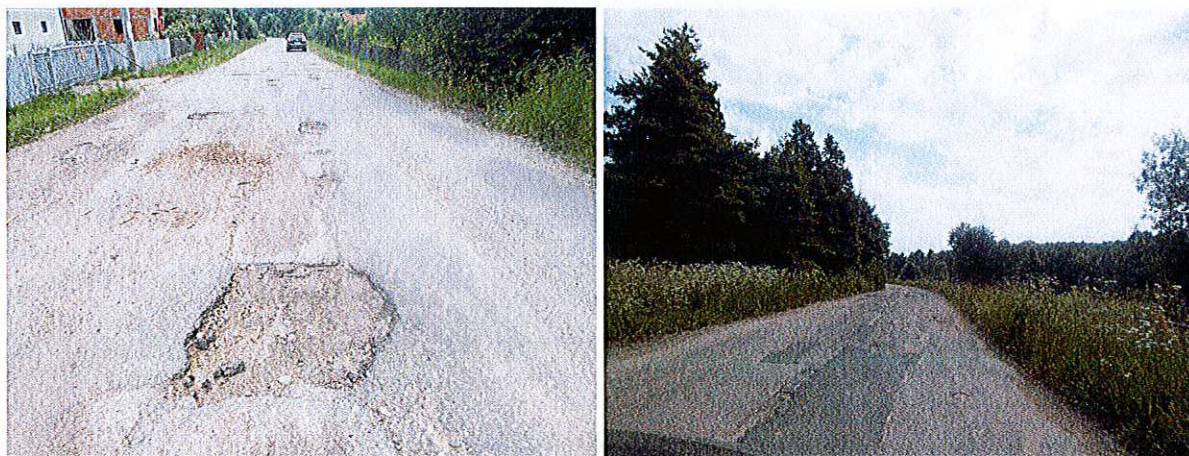
În continuare, până la km 19+000, traseul este sinuos, dar curbele sunt mai largi, iar carosabilul are lățime de cca 6 m. Îmbrăcămintea asfaltică este continuă, dar prezintă multe gropi, crăpături, faianțări și plombe, de asemenea degradate, alternând cu scurte porțiuni cu îmbrăcămintă în stare mai bună, în special pe zona unor podețe.

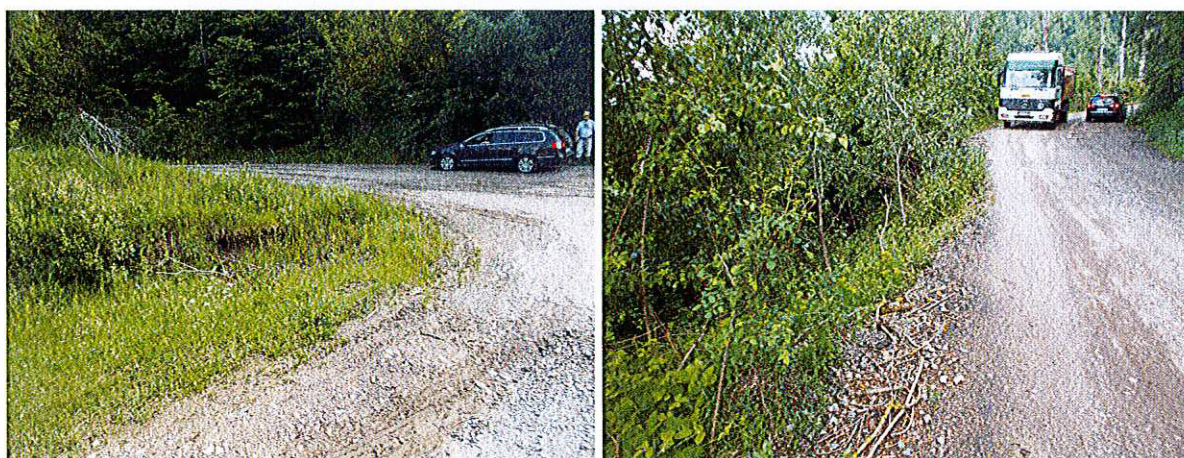
În zona km 10+350, pe interiorul unei serpentine se observă o tasare a marginii platformei, datorată probabil, unor tasări ale patului drumului din cauza apei care nu a fost evacuată în mod corespunzător. În zona km 10+400, pe cca 30-40 m, platforma prezintă o ruptură de margine, fiind alunecată creasta taluzului de rambleu.

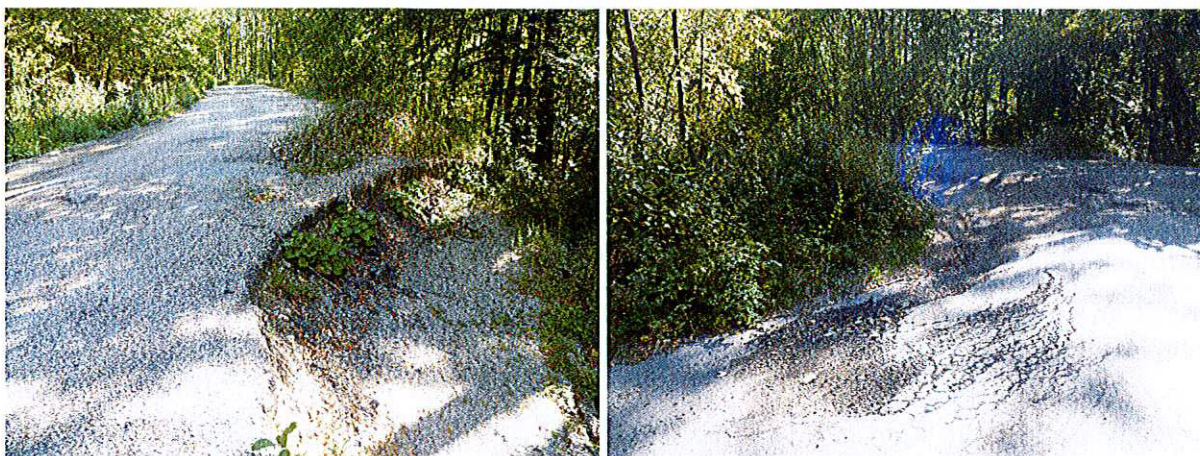
2012

În zona km 12+000, în serpentină, există o alunecare de teren, pe partea dreaptă a drumului, pe o lungime de cca 30 m. În anul 2012, carosabilul era afectat pe toată lățimea, prezentând tasări inegale, după ce au avut loc deplasări ale maselor de la suprafața taluzului dreapta (exteriorul curbei). Pe partea stângă a drumului (interiorul curbei) s-au produs doar deplasări de suprafață. Cauza posibilă a acestei instabilități este apa care nu a fost evacuată în mod corespunzător și s-a infiltrat în terasament.

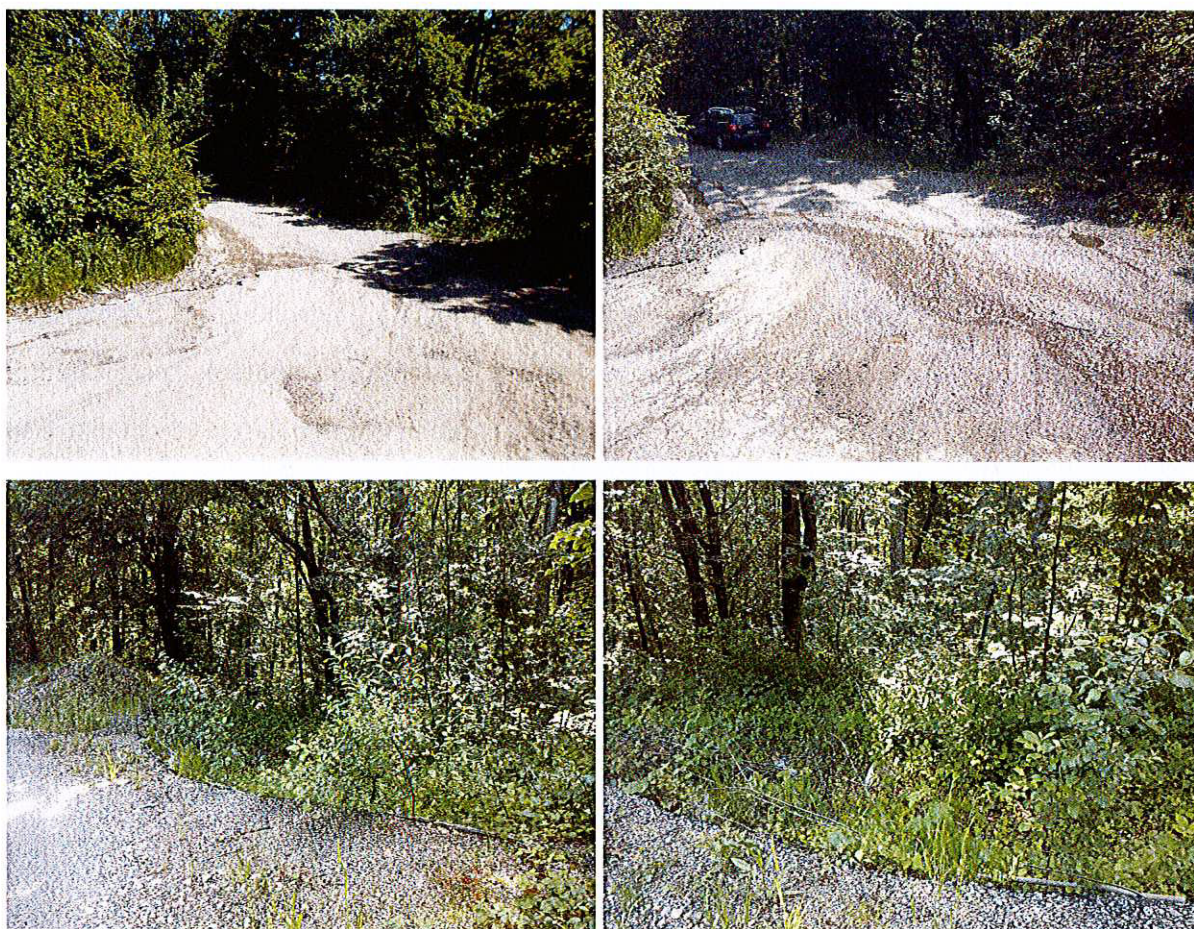
2015

În prezent, se constată că între timp au fost efectuate lucrări de întreținere a suprafeței carosabile, suprafața carosabilă fiind acum mai plană și a fost așternut un strat subțire de asphalt. Zona alunecării este acoperită cu vegetație, iar deplasarea pare să stagneze. Pe suprafața părții carosabile se observă faianțări, peladă extinsă. Încă din amonte de această zonă nu este asigurată scurgerea apei, astfel încât apa circulă cu viteză în subasmentul marnos, infiltrându-se în patul drumului sau ieșind la suprafață, șiroind pe suprafața carosabilă și antrenând stratul asphaltic.
