**EXPERTIZA TEHNICĂ POD
DRUMUL JUDEȚEAN 196**

POD KM 42+440

Pod peste paraul Horoatu pe DJ196 la km 42+440.

FISA DE CONSTATARE A STARI TEHNICE A UNUI POD

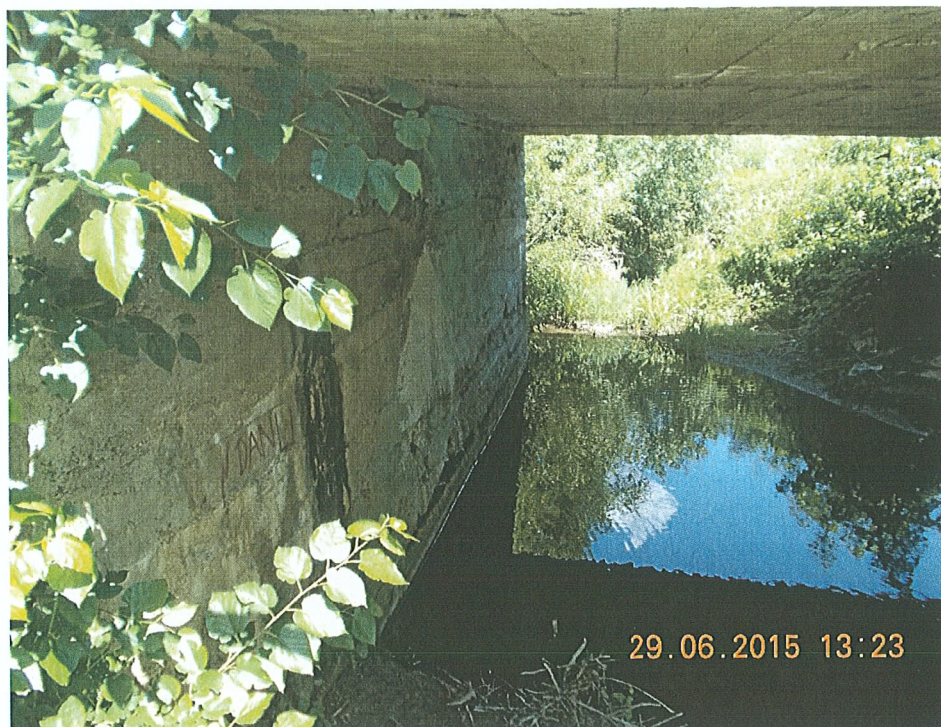
- Betoane degradate local;
- Lipsă scări și casiuri;
- Sferturi de con degradate, acoperite cu vegetatie si partial distruse. Lipsa pereu de protectie.

FOTO 3. ALBIE PARTIAL COLMATATA SI BETON ELEVATII CULEI DETERIORAT

- Curatarea zonelor de beton degradate prin mijloace mecanice si repararea lor cu mortare speciale
- Curatare, profilare si protejare cu pereu din beton sau gabioane a albiei pentru asigurarea scurgerii apei.
- Rampele de acces se rectifica la dimensiunile partii carosabile, a trotuarelor si a caii de nivel pe o lungime de cca. 25.00m.
- Se vor reface sferturile de con si se vor proteja cu pereu. De asemenea, vor fi prevazute cu scari si casiuri.

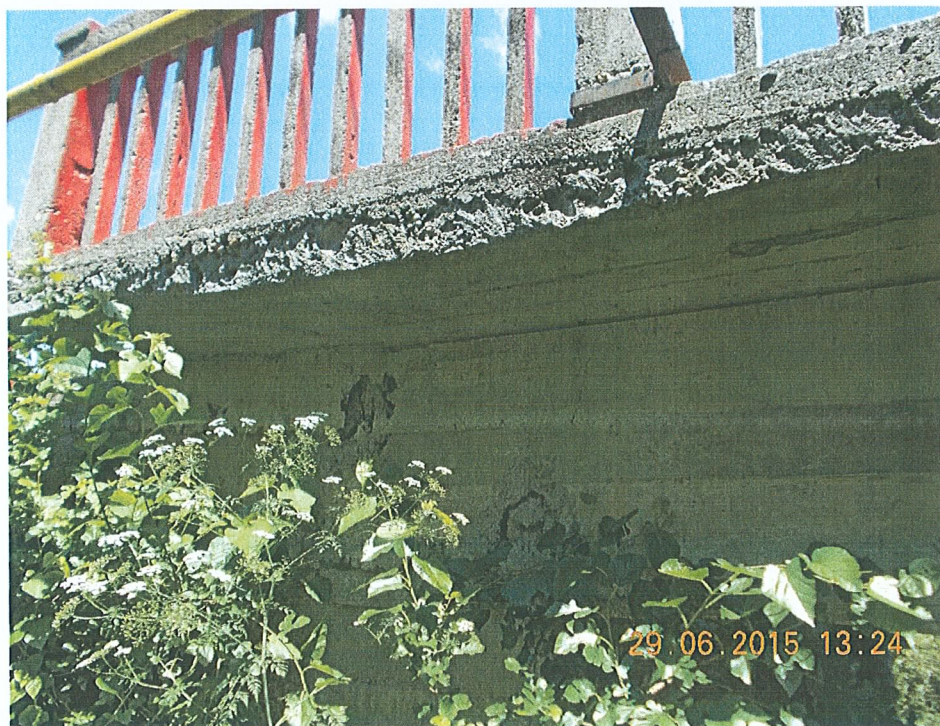
- Betoane segregate la suprapstructura pe fetele laterale;
- Pete albicioase, decalcifieri datorate infiltratiilor de apa;
- Lipsa trotuare;
- Parapet pietonal degradat
- Imbracaminte asfaltica degradata.

FOTO 4. CONSOLA SI FATA LATERALA DALA DETERIORATE

- Curatarea zonelor de beton degradate prin mijloace mecanice
- Se desface calea existenta inclusiv hidroizolatia si se curata betonul degradat de la partea superioara;
- Se executa o placa de suprabetonare cu o grosime minima de 12cm care va include si 2 console pentru asigurarea unei latimi de parte carosabila de 7.80m si a unor trotuare pietonale corespunzatoare unui pod pe drum judetean in localitate, adica minim 1.00m util pentru fiecare, conform STAS 2924-91;
- Se monteaza noua hidroizolatie si se executa calea pe pod si pe trotuare. Se vor monta parapeti de siguranta si parapeti metalici pietonali;
- Lucrarile se pot executa fie pe jumatate de cale, asigurandu-se circulatia pe un singur sens, alternativ, fie pe intreaga latime a podului daca vor fi identificate variante de circulatie provizorii.
