**Denumire lucrare:** REABILITARE ȘI MODERNIZARE  
DRUM JUDEȚEAN DJ 108A: LIM. JUD. CLUJ - BUCIUMI -  
AGRII - ROMÂNAȘI (INTERSECȚIE CU DN 1F),  
KM 7+400-39+627

**Faza de proiectare:** Reactualizare expertiză tehnică - DRUM + PODURI

**Elaborator:** S.C. DRUMEX S.R.L.  
Cluj-Napoca, str. Constantin Brâncuși nr. 145  
Tel. 0264 - 410697; fax. 0264-410698  
e-mail: [drumex@mail.rdscj.ro](mailto:drumex@mail.rdscj.ro)

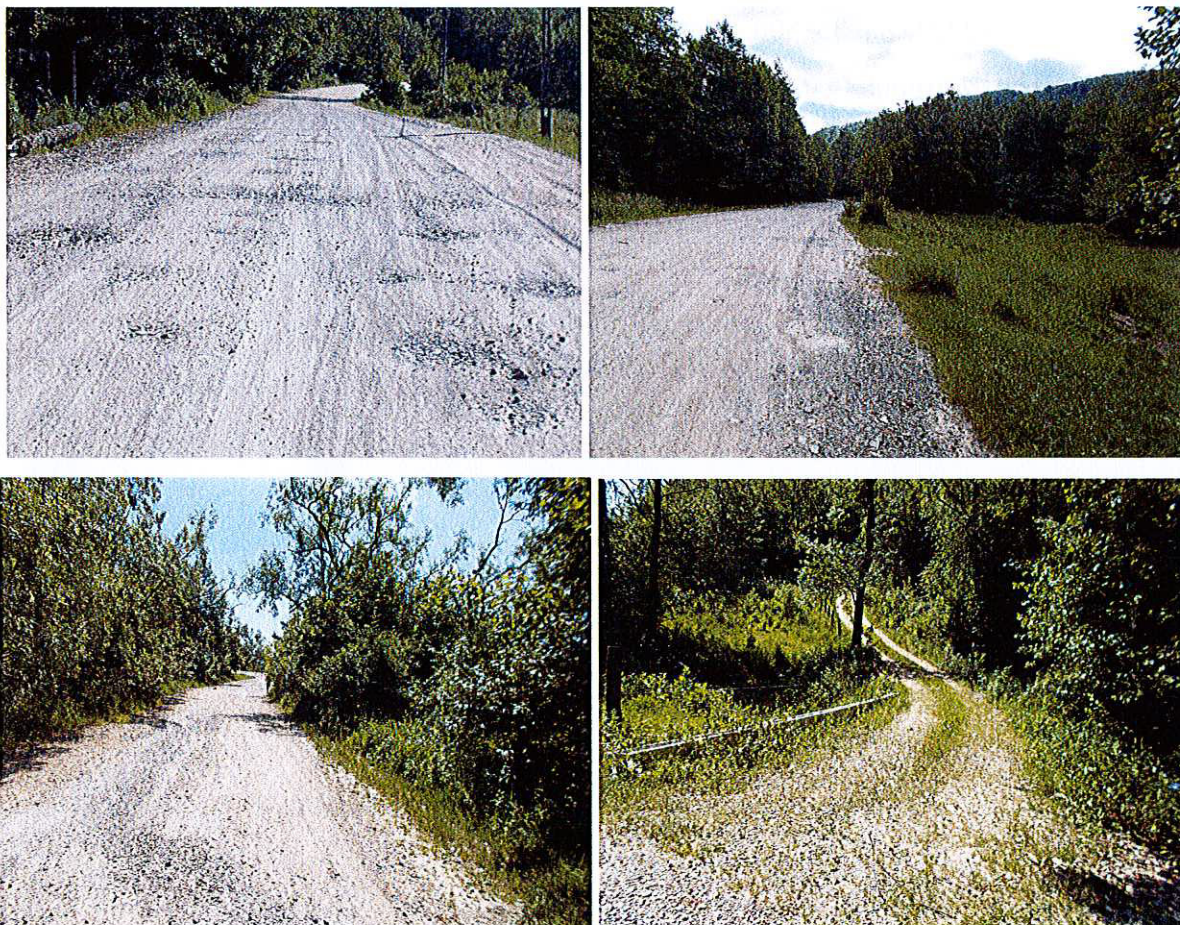
Partea carosabilă prezintă degradări specifice drumurilor pietruite: gropi, denivelări și, local, fâgașe longitudinale. Se poate aprecia starea drumului ca mediocră/bună.

Pantele transversale nu sunt asigurate, astfel încât apa stagnează pe drum, infiltrându-se în corpul acestuia sau șiroind în lungul drumului. Profilul este, în general, mixt. Local taluzul dreapta se găsește la nivel, menținând umiditate în zonă. Acostamentele sunt înierbate.

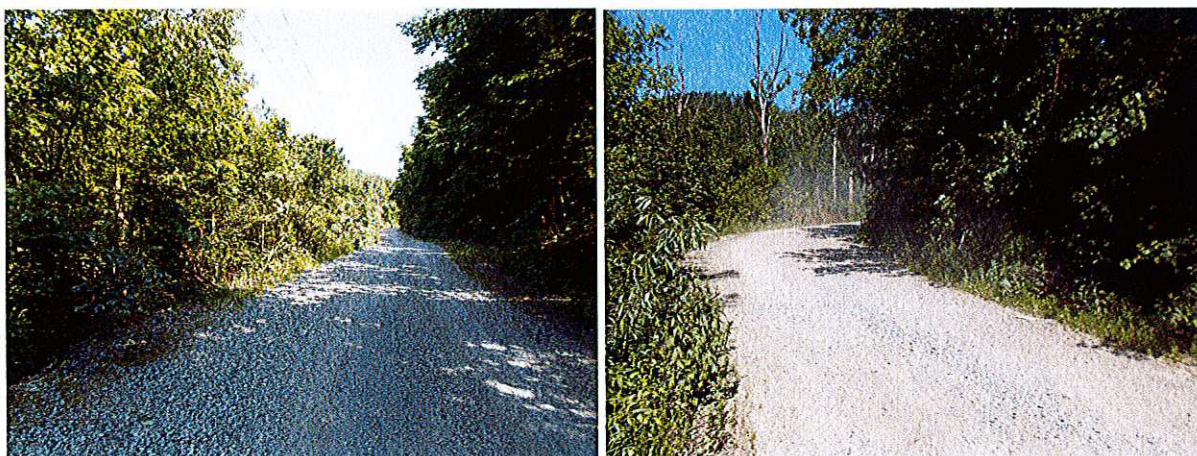
Sectoarele cu asfalt alternează cu sectoare fără asfalt, acesta lipsind pe zone întinse, în special până în zona km 12+000. Se observă, față de anul 2012, că pe zonele cu degradări majore s-au executat lucrări de întreținere cu material granular, conferind drumului aspectul de drum pietruit pe mare parte din traseu .

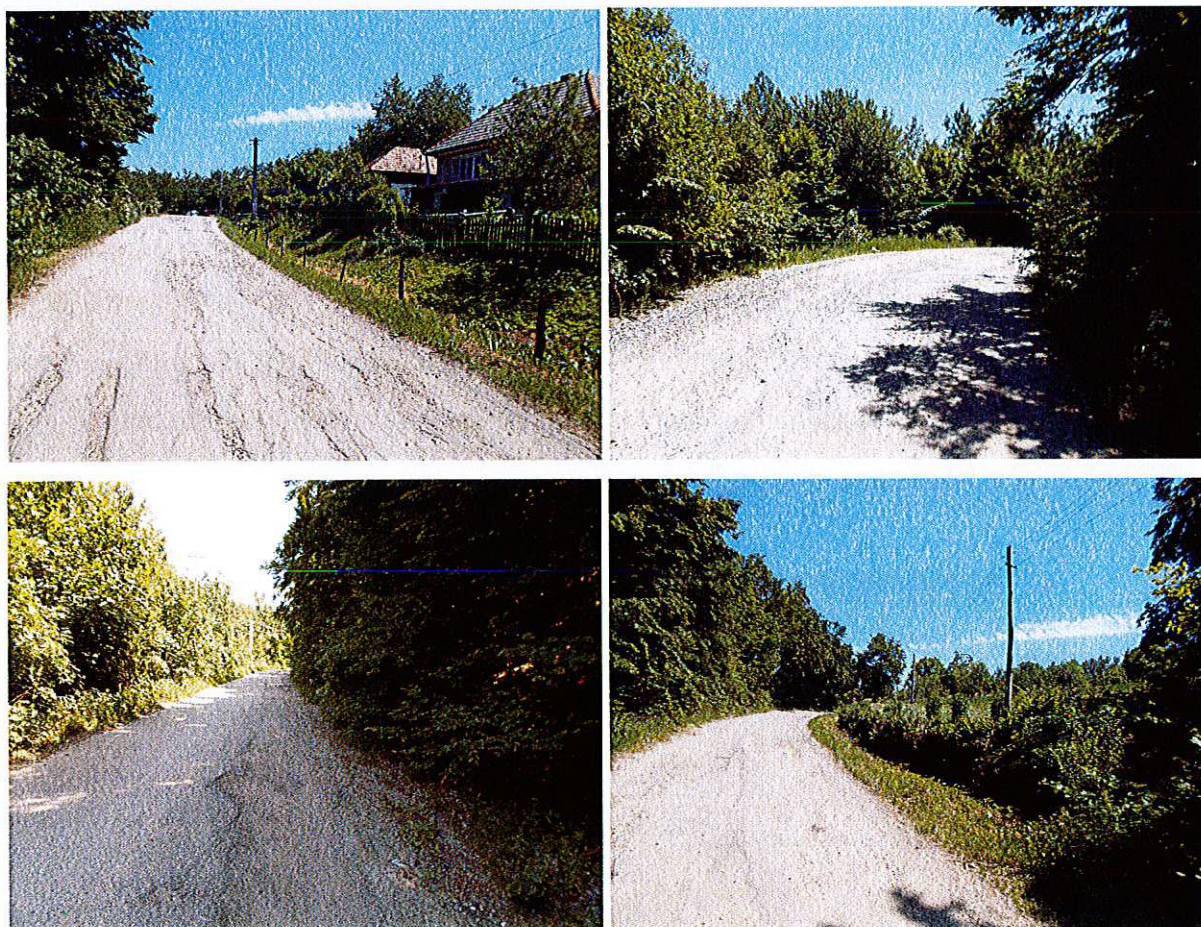
Pe sectoarele pe care există îmbrăcămintă asfaltică, aceasta este foarte degradată, cu faianțări, tasări, fisuri longitudinale multiple, gropi, asfalt lipsă etc, aspecte datorate, în special apelor care nu au fost colectate și s-au scurs în lungul drumului, spălând covorul asfaltic și formând făgașe.

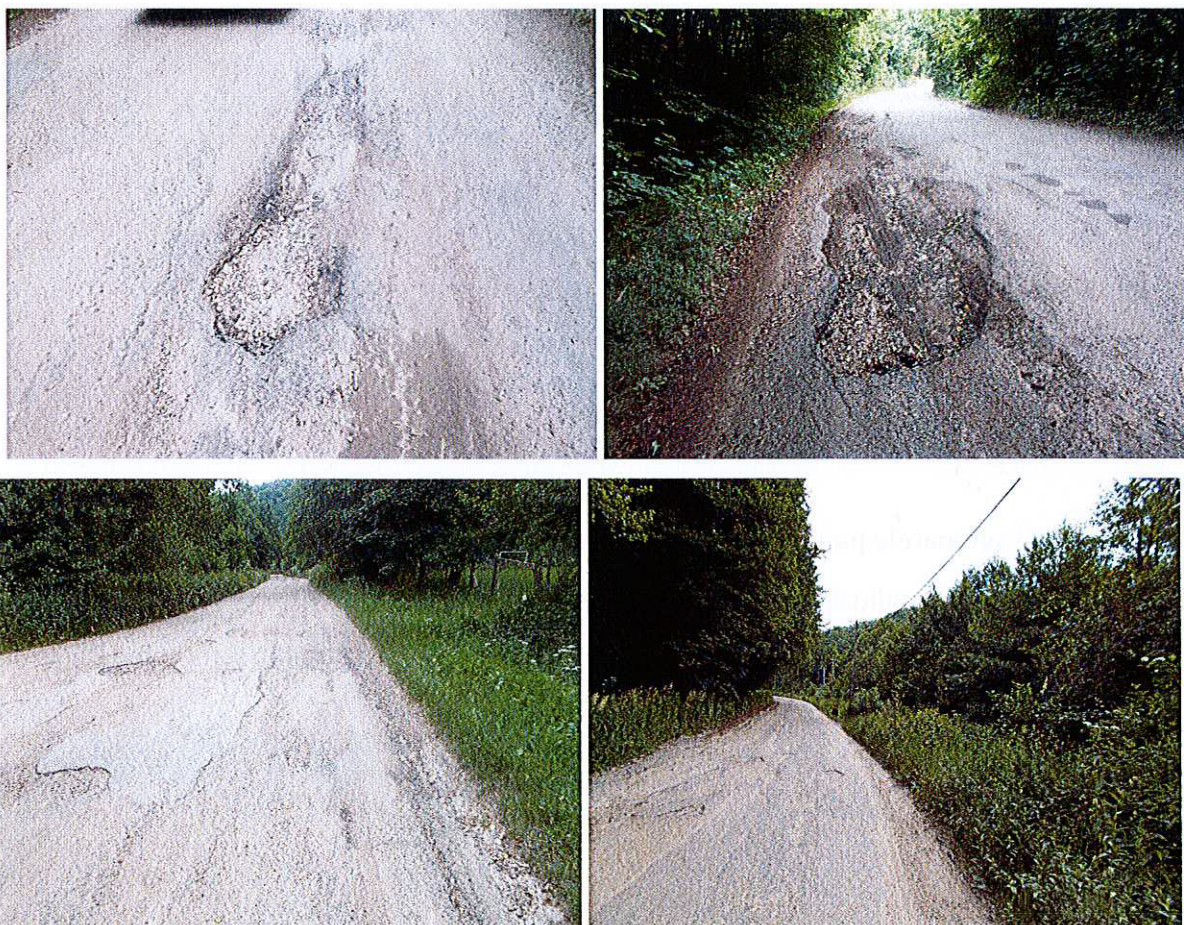
Între km 12+000 - km 14+000, îmbrăcămintea asfaltică este foarte degradată, cu multe gropi, tasări, plombe degradate, local asfalt lipsă. Acostamentele sunt denivelate pe sectoare întinse și nu permit scurgerea apelor de pe suprafața carosabilă.

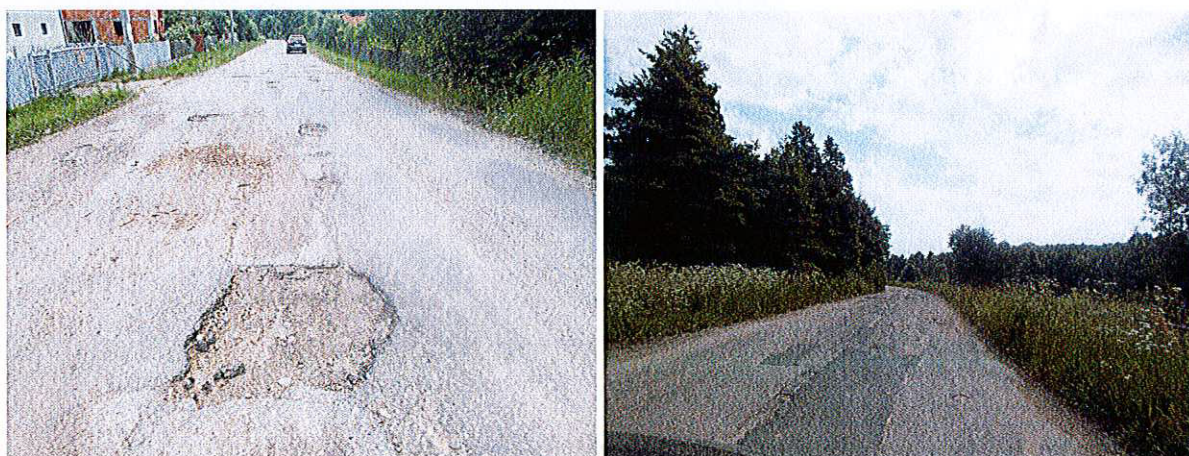
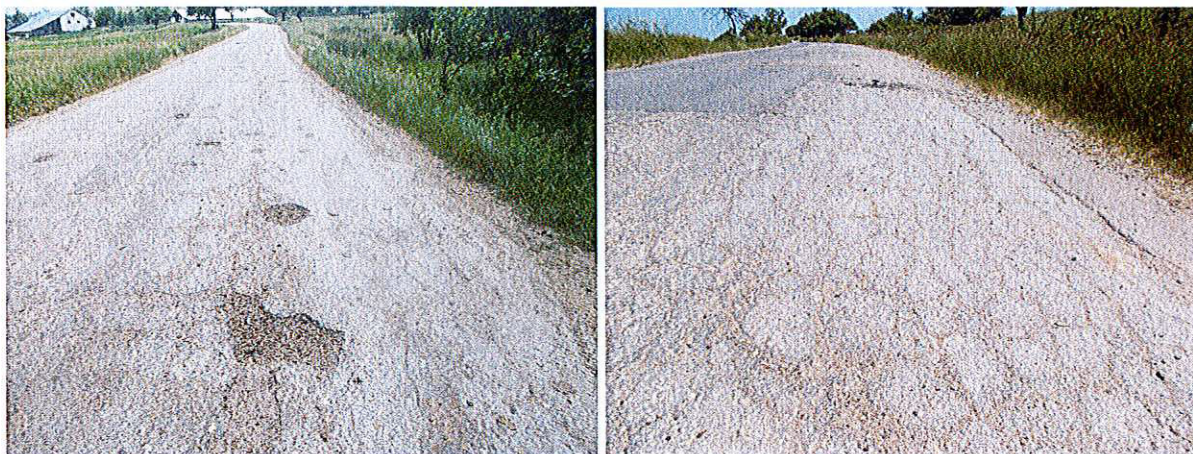
În continuare, până la km 19+000, traseul este sinuos, dar curbele sunt mai largi, iar carosabilul are lățime de cca 6 m. Îmbrăcămintea asfaltică este continuă, dar prezintă multe gropi, crăpături, faianțări și plombe, de asemenea degradate, alternând cu scurte porțiuni cu îmbrăcămintă în stare mai bună, în special pe zona unor podețe.

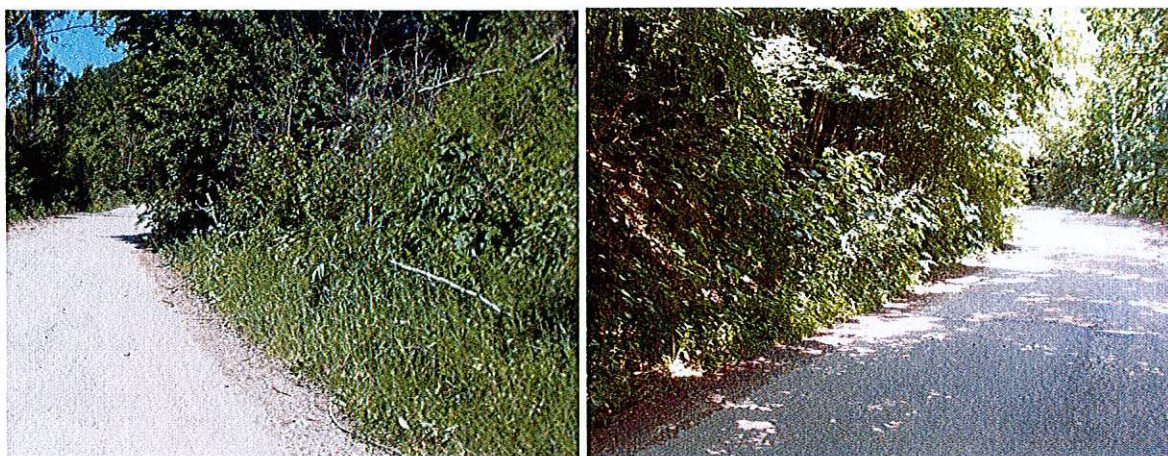
Există șanțuri de pământ pe o parte din traseu, dar insuficiente. De asemenea, acestea sunt în cea mai mare parte neprofilate, cu multă vegetație.

Scurgerea eficientă a apelor de pe partea carosabilă se va asigura prin pantele longitudinale și transversale ale părții carosabile și prin șanțuri/rigole de pământ sau protejate, funcție de situația locală. Protejarea se va face cu pereu din piatră brută, elemente prefabricate sau monolite din beton de ciment. Se va asigura decolmatarea, curățarea și reprofilarea tuturor șanțurilor existente și, dacă este necesar, se vor proiecta noi șanțuri. Pe sectoarele pe care este necesar, se vor proiecta drenuri longitudinale și transversale, în vederea îndepărtării apelor de infiltrație din corpul drumului.

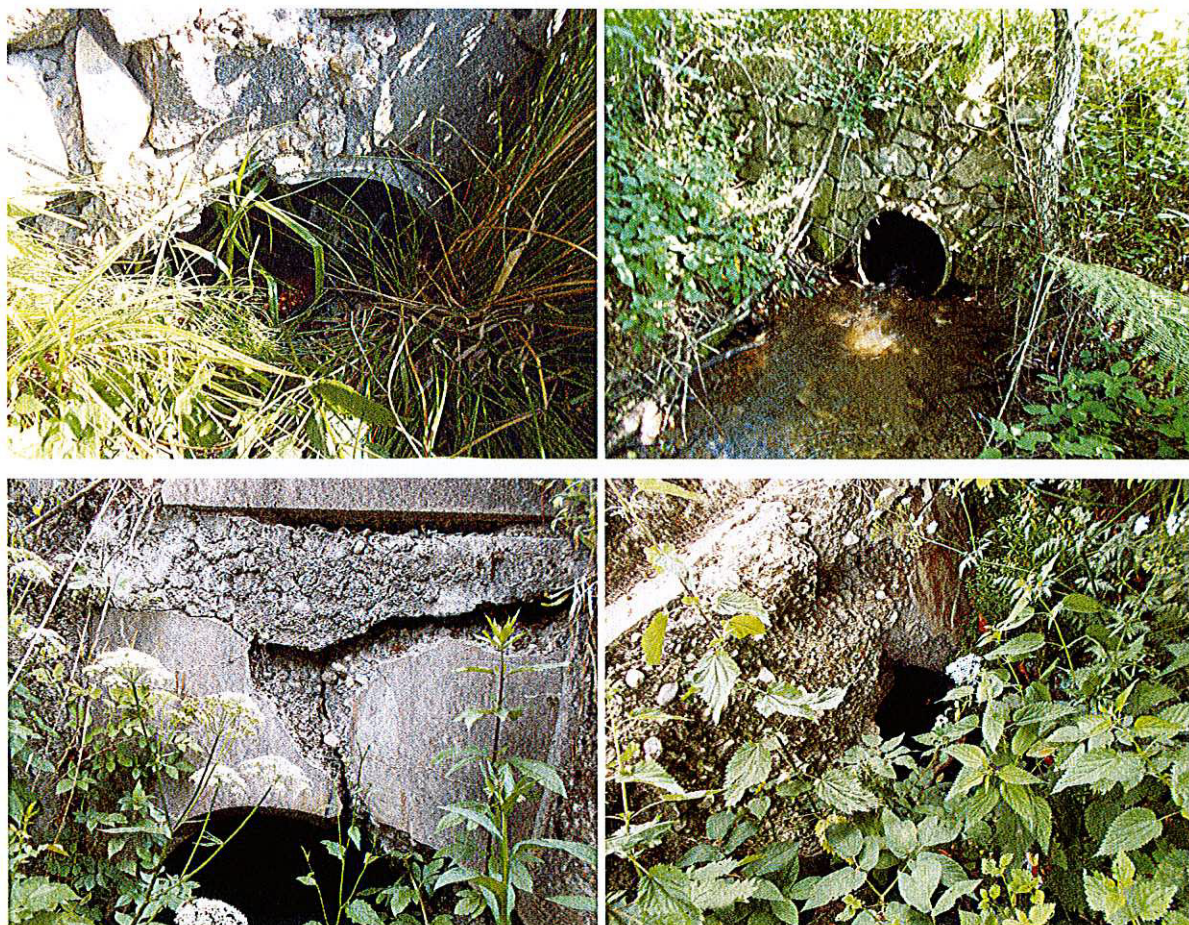
Podețele existente sunt tubulare și dalate. O parte sunt în stare relativ bună, dar necesită reparații. O parte dintre podețe sunt subdimensionate, colmatate și degradate. De asemenea, o mare parte din podețe necesită camere de cădere și coronamente.

Se vor repara și decolmata podețele existente sau se vor înlocui, dacă starea lor de degradare este avansată sau nu asigură debitul, astfel încât să fie asigurată scurgerea apelor în mod eficient și lățimea lor să corespundă caracteristicilor drumului. Se vor amenaja podețe noi, dacă este cazul, astfel încât să fie asigurată funcționalitatea sistemului de colectare și scurgere a apelor.

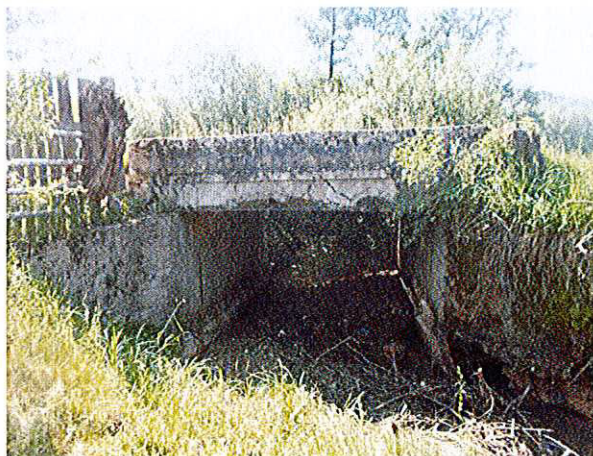
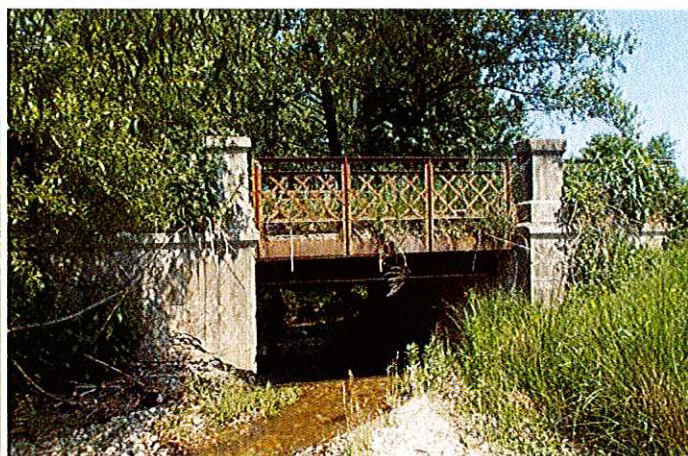
Există și două podețe cu lumina mare de 3,80 m, cu multiple degradări.

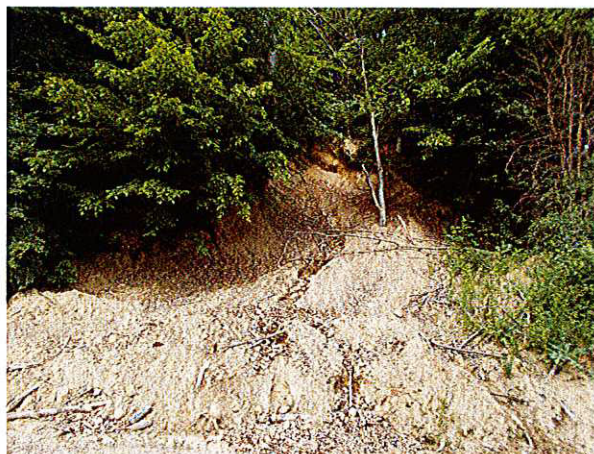
Pe traseul drumului există văi cu caracter torențial (de exemplu km 12+500, 14+400), care în condiții de precipitații abundente pot depăși capacitatea de deșurare a podețelor existente și pot descărca pe drum.

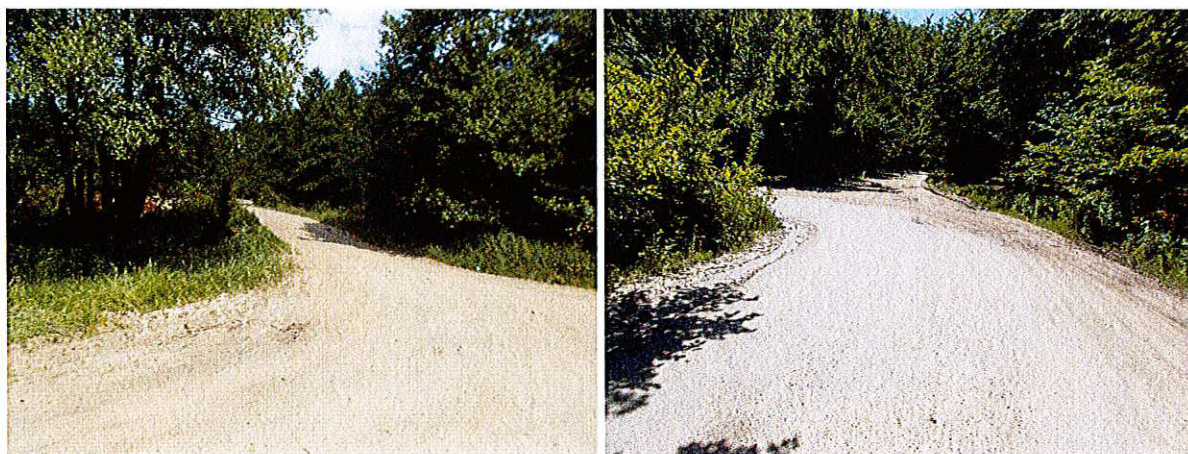
Pe restul traseului sunt drumuri laterale de pământ sau balastate, majoritatea fără podețe, fără să fie asigurată scurgerea apelor.

Accesele pe acest tronson sunt amenajate neomogen.

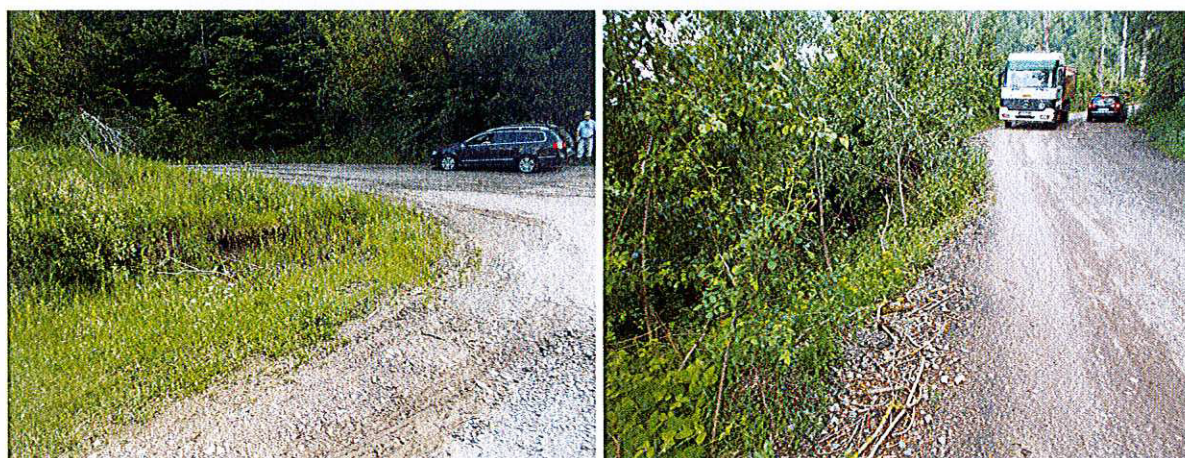
În zona km 10+350, pe interiorul unei serpentine se observă o tasare a marginii platformei, datorată probabil, unor tasări ale patului drumului din cauza apei care nu a fost evacuată în mod corespunzător. În zona km 10+400, pe cca 30-40 m, platforma prezintă o ruptură de margine, fiind alunecată creasta taluzului de rambleu.

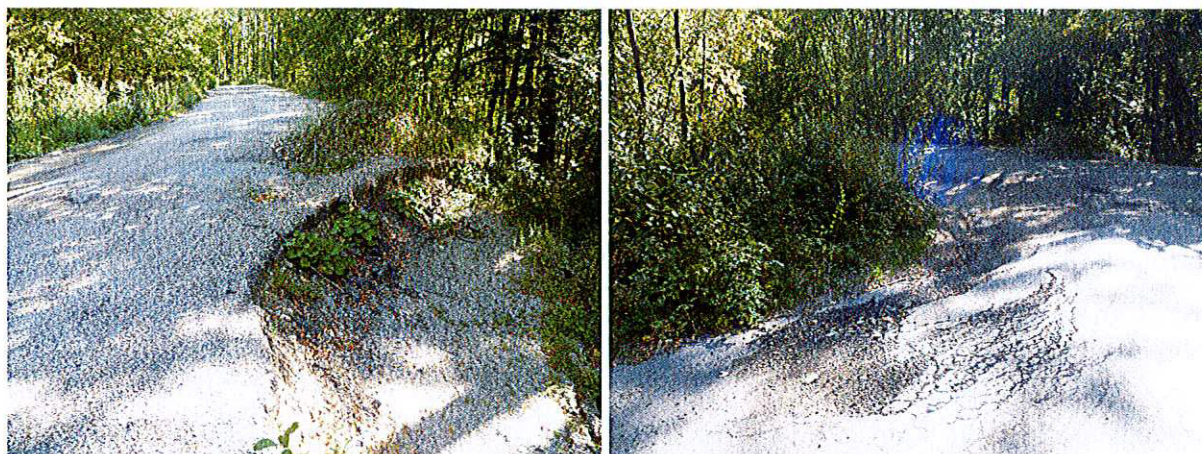
2012

În zona km 12+000, în serpentină, există o alunecare de teren, pe partea dreaptă a drumului, pe o lungime de cca 30 m. În anul 2012, carosabilul era afectat pe toată lățimea, prezentând tasări inegale, după ce au avut loc deplasări ale maselor de la suprafața taluzului dreapta (exteriorul curbei). Pe partea stângă a drumului (interiorul curbei) s-au produs doar deplasări de suprafață. Cauza posibilă a acestei instabilități este apa care nu a fost evacuată în mod corespunzător și s-a infiltrat în terasament.

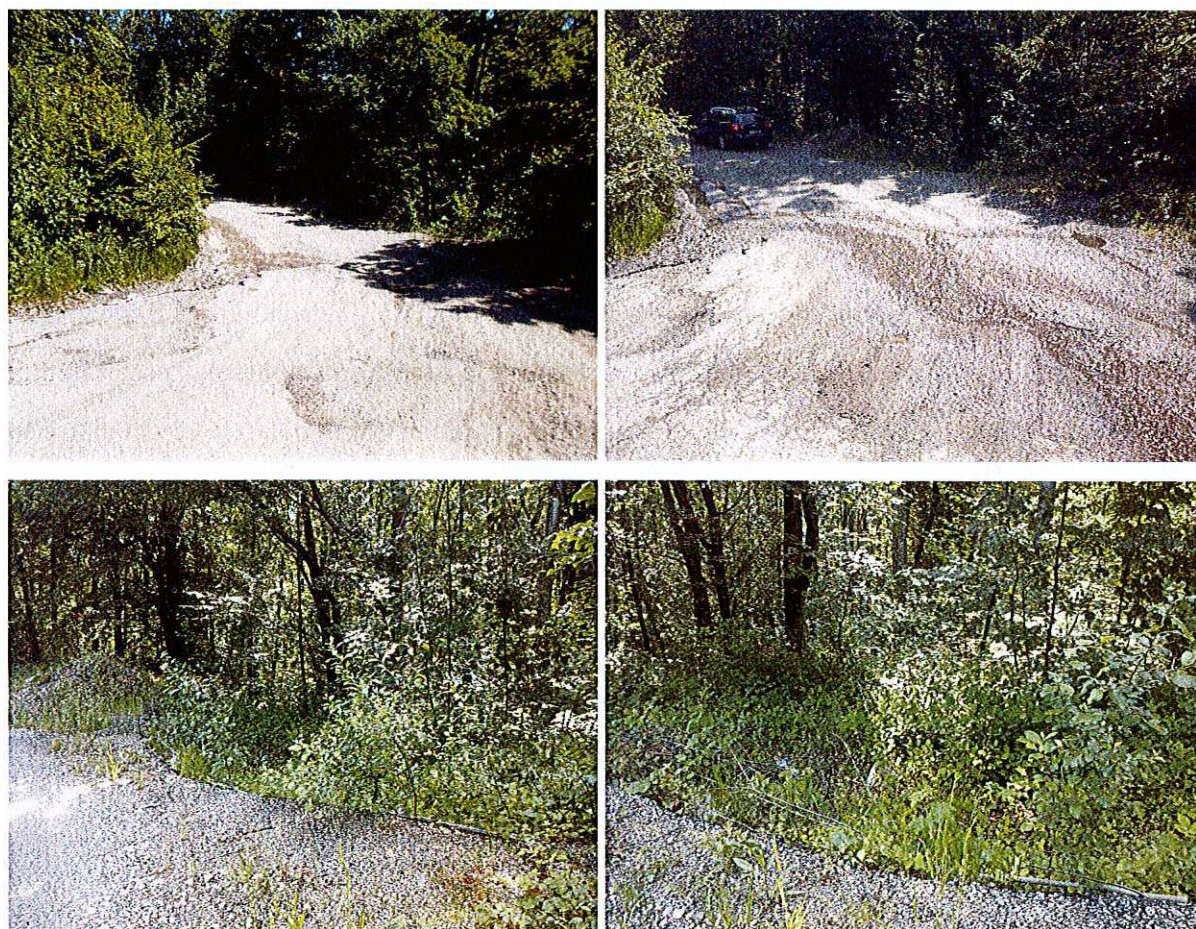
2015

În prezent, se constată că între timp au fost efectuate lucrări de întreținere a suprafeței carosabile, suprafața carosabilă fiind acum mai plană și a fost așternut un strat subțire de asphalt. Zona alunecării este acoperită cu vegetație, iar deplasarea pare să stagneze. Pe suprafața părții carosabile se observă faianțări, peladă extinsă. Încă din amonte de această zonă nu este asigurată scurgerea apei, astfel încât apa circulă cu viteză în subasmentul marnos, infiltrându-se în patul drumului sau ieșind la suprafață, șiroind pe suprafața carosabilă și antrenând stratul asphaltic.

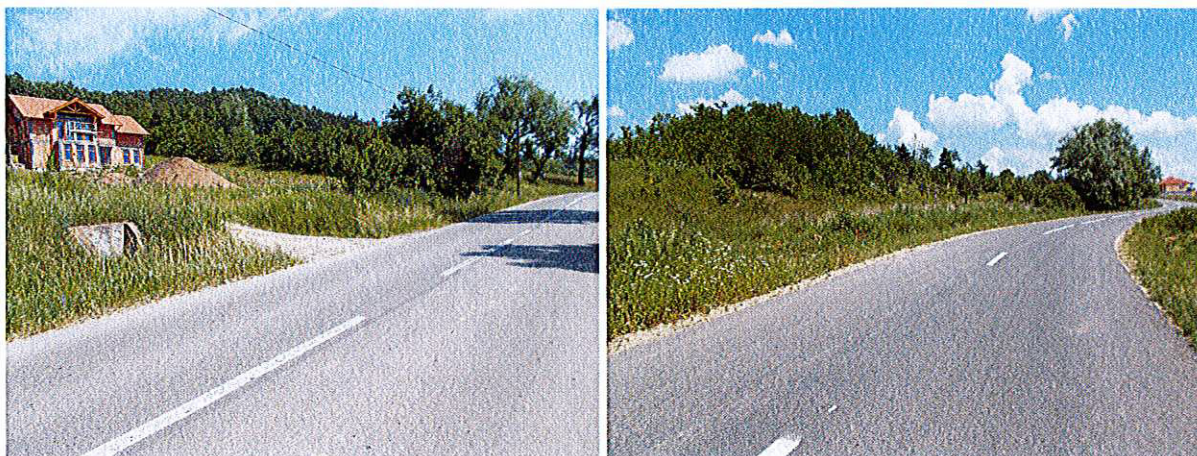
În urma vizualizării traseului pe jos, s-a constatat că în prezent suprafața carosabilă, în mare parte, este în stare foarte bună. Local, se observă plombe izolate.

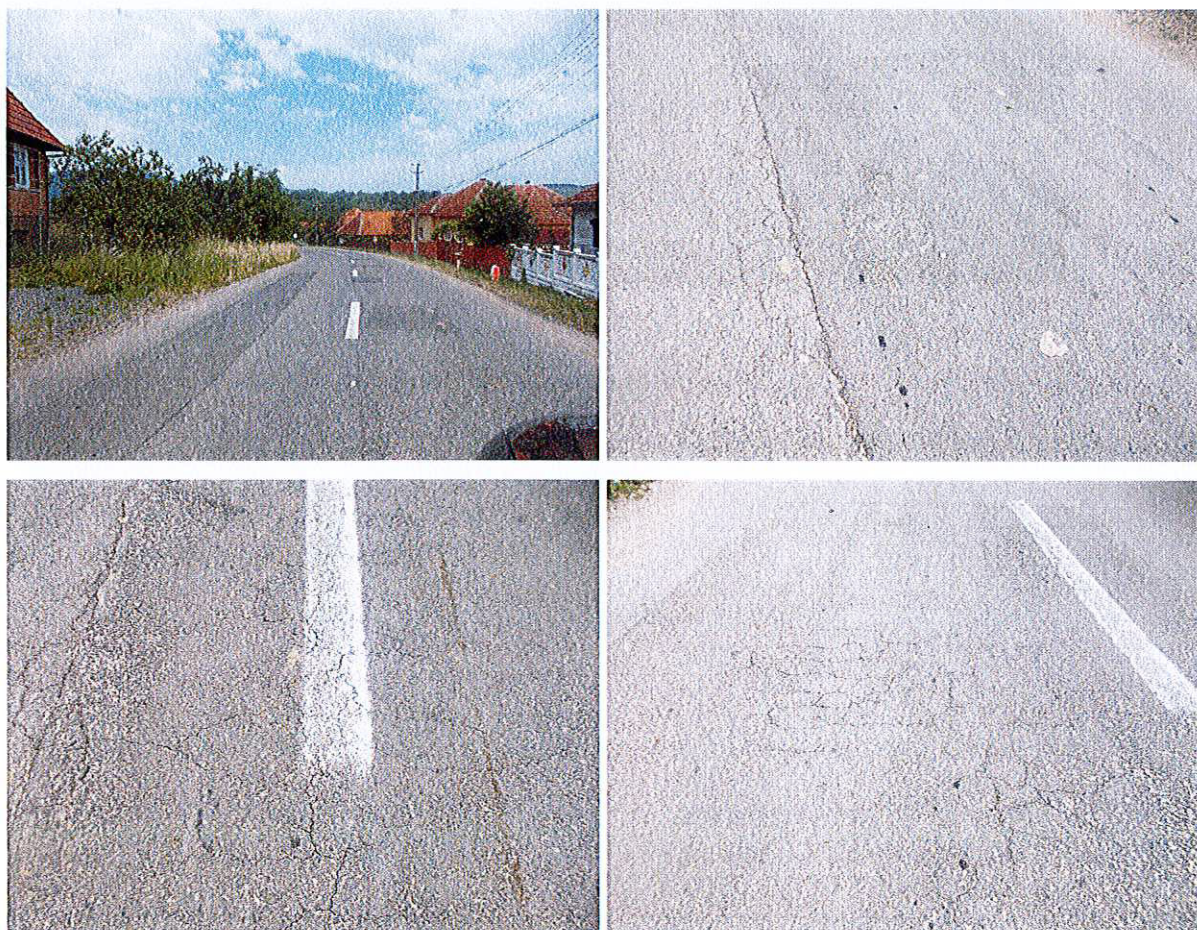
Excepție face sectorul cuprins între km 19+000-21+000, unde s-au observat faianțări locale și relativ multe plombe, iar pe o parte dintre ele s-au dezvoltat faianțări. O posibilă cauză este faptul că pe sectorul km 19+000-30+000 nu s-au efectuat și reparații ale degradărilor structurale, prin refacerea structurii rutiere, iar pe această zonă acest tip de degradări au fost mai severe.

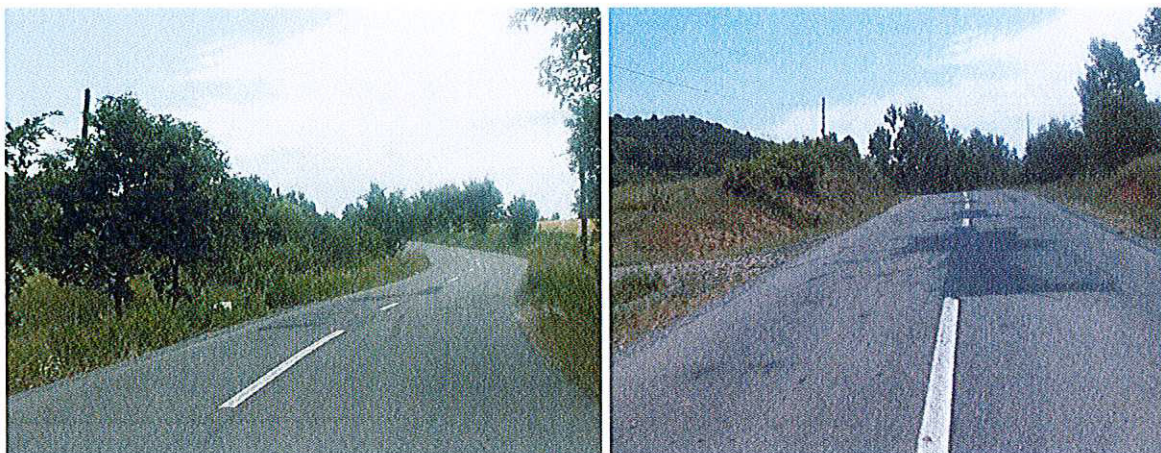
Plombe mai dese au mai fost observate și în zona km 28+500 - 29+300.

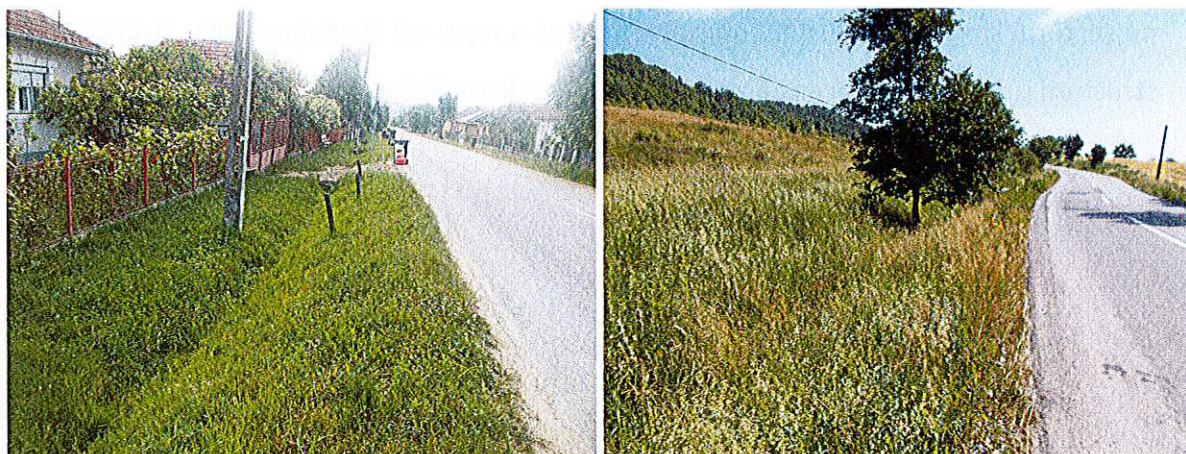
Acostamentele sunt, local, denivelate, iar în extravilan sunt, în parte înierbate.

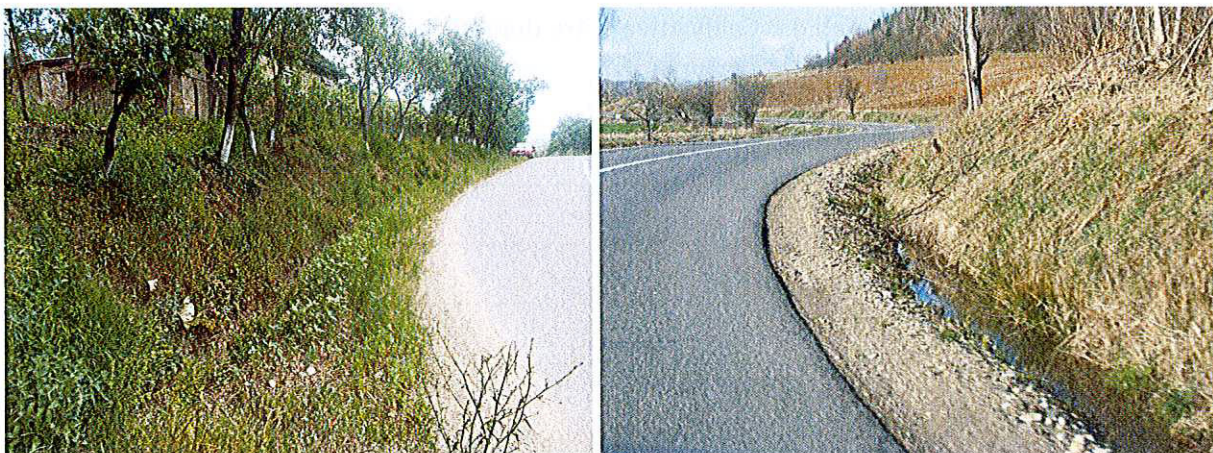
Șanțurile de pământ însoțesc traseul pe aproape toată lungimea. În extravilan, o mare parte sunt pline de vegetație și neprofilate, astfel încât nu asigură scurgerea eficientă a apelor. În localități, șanțurile sunt în stare destul de bună, dar există porțiuni în care sunt colmatate sau nu au continuitate.

Pe acest tronson există torenți de apă în perioadele cu precipitații, care necesită amenajare.

Unde este cazul, se vor prevedea drenuri de fund de șanț, drenuri transversale, în vederea îndepărtării apelor de infiltrație din corpul drumului.

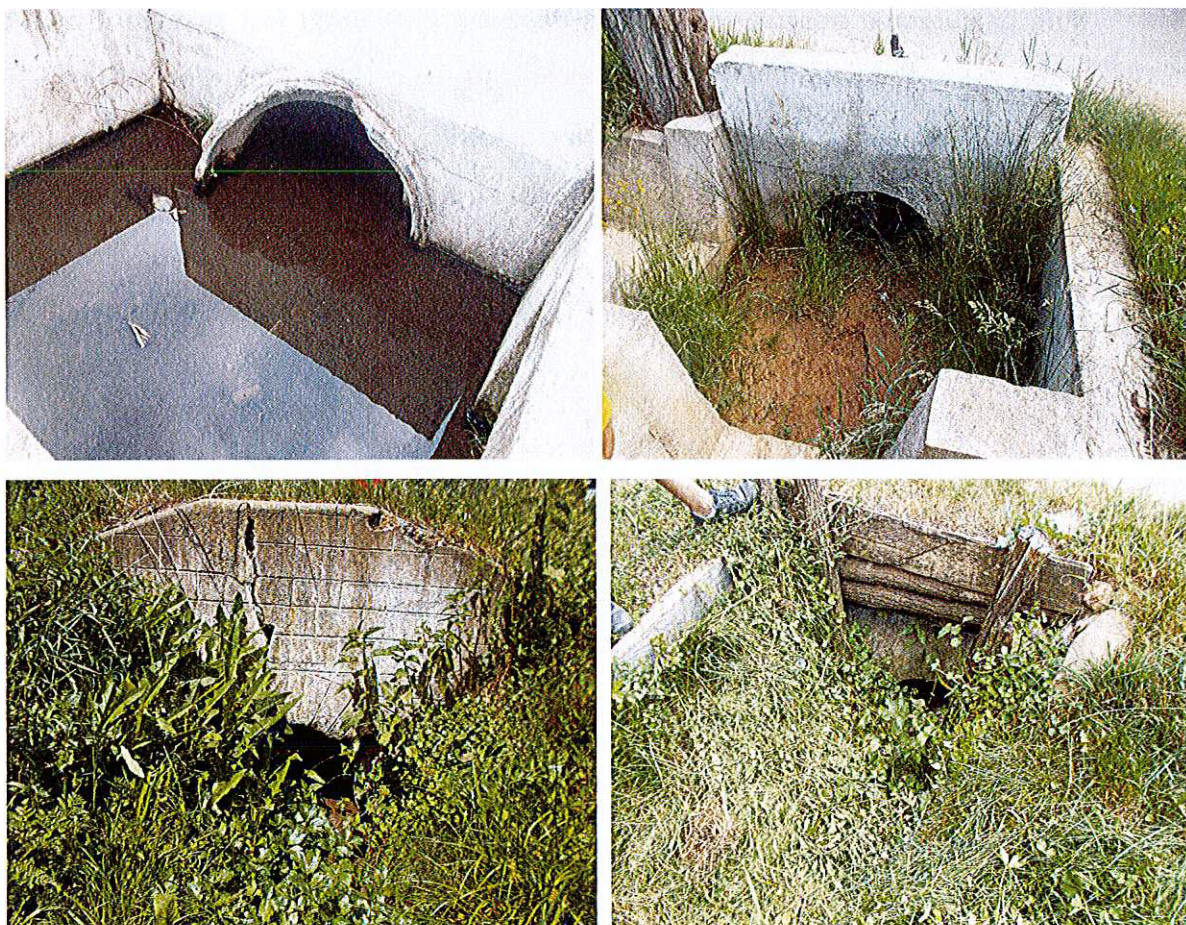
Podețele au fost refăcute, extinse sau reparate, au fost amenajate camere de cădere și coronamente. O parte din podețe sunt colmatate sau prezintă ușoare degradări. Sunt 3 podețe care nu au fost amenajate (km 26+522, 35+856, 36+034).

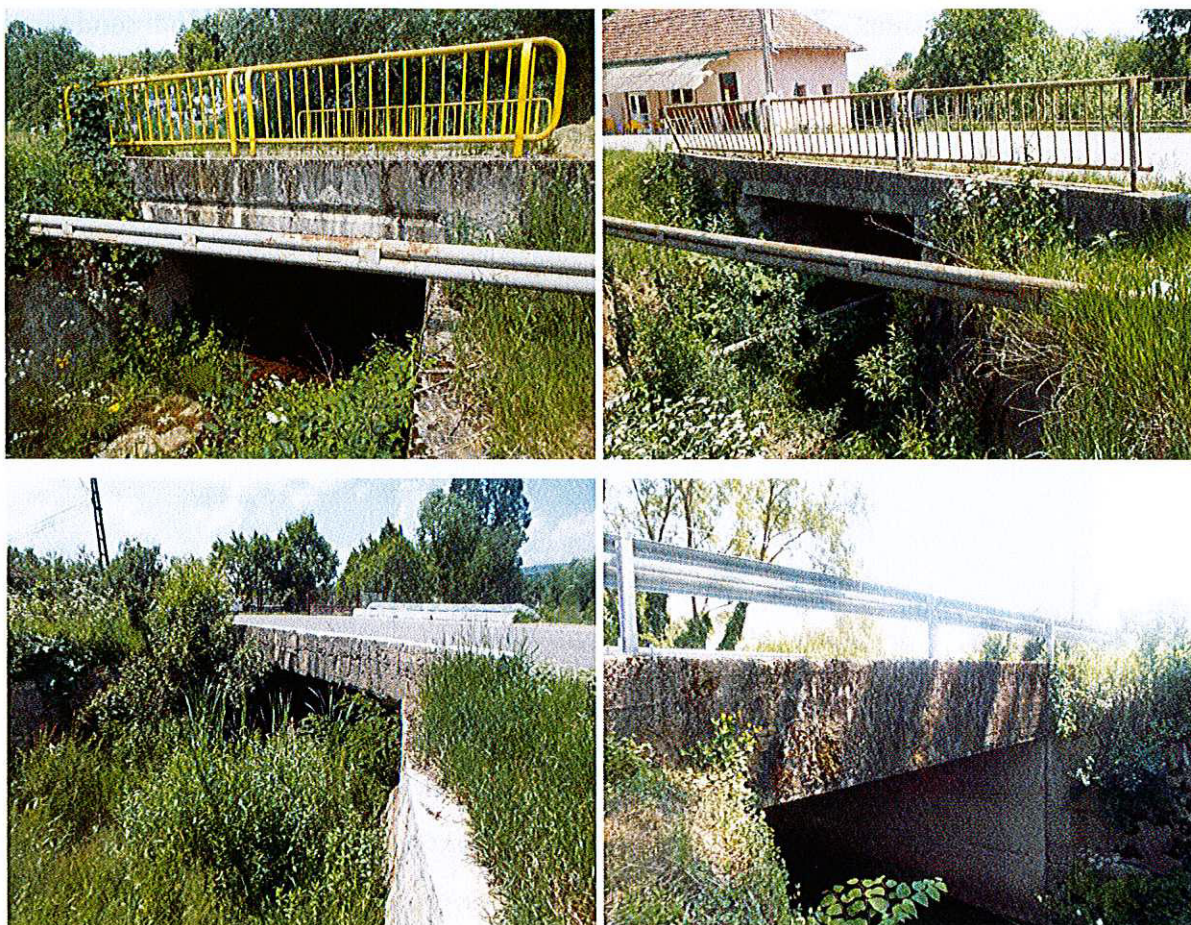
Pe traseu sunt și 4 podețe cu lumina peste 4,00 m, la km 21+234, 27+823, 31+189 și 39+342 cu diverse degradări.

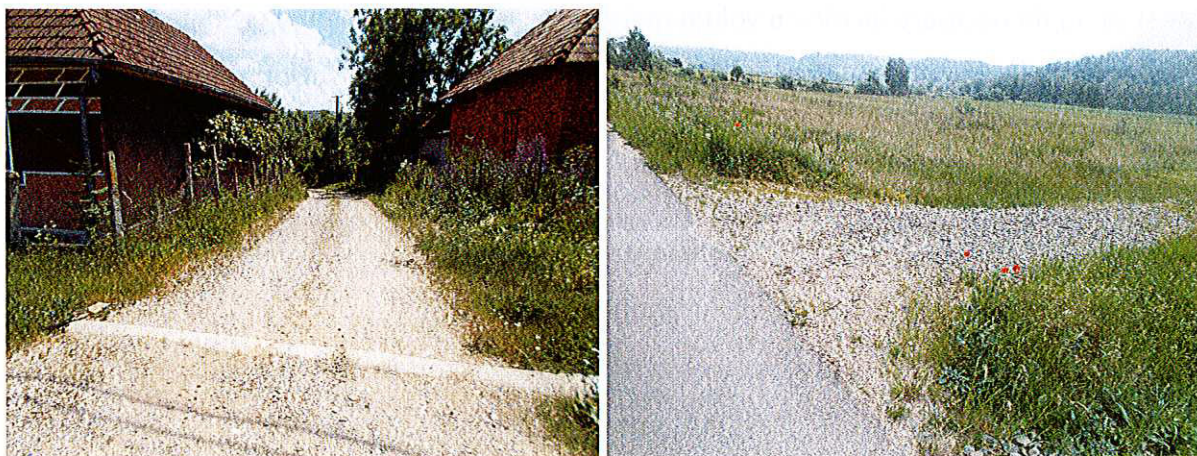
Există drumuri laterale, neamenajate, unele cu pante mari. O parte dintre acestea sunt prevăzute cu podețe, din care o parte neacoperite, altele nu asigură continuitatea șanțurilor.

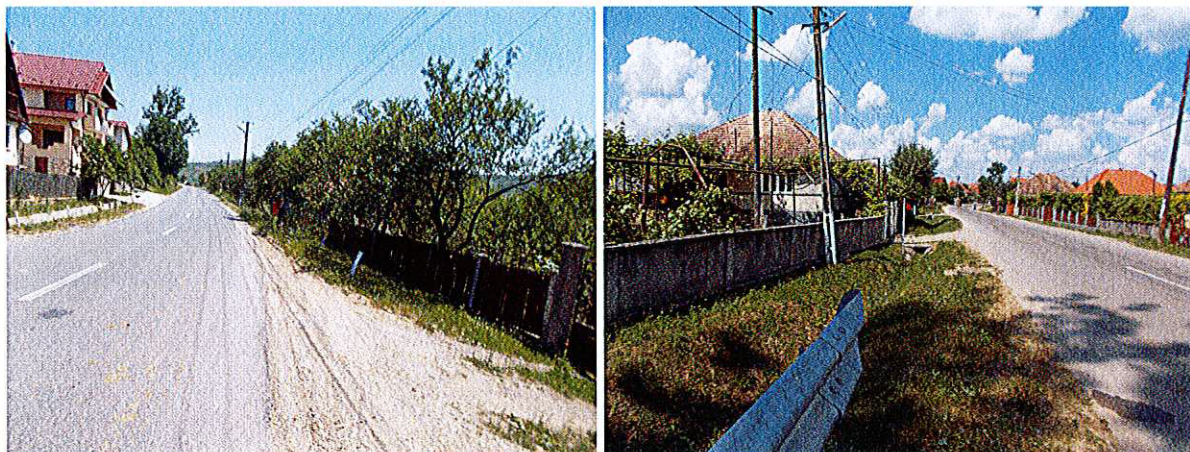
Unele accese din localități sunt amenajate. Trotuarele lipsesc, creând condiții de accident, localitățile de pe acest tronson fiind destul de populate.
