Nr. Crt.	Poz. Cat.	Denumirea defectului	Limite de depunere	PODURI DJ 108A					
				Km 18+103	Km 20+837	Km 21+104	Km 25+529	Km 32+881	Km 39+075
				1	2	3	4	5	6

FIȘA DE CONSTATARE A STĂRII TEHNICE A UNUI POD

1. Tipul lucrării de artă (pod, pasaj, viaduct)	Pod
2. Obstacolul traversat	Râul Agrij
3. Localitatea cea mai apropiată	Bogdana
4. Categoria, numărul drumului pe care este amplasat, poz. km	DJ 108A Km 18+103

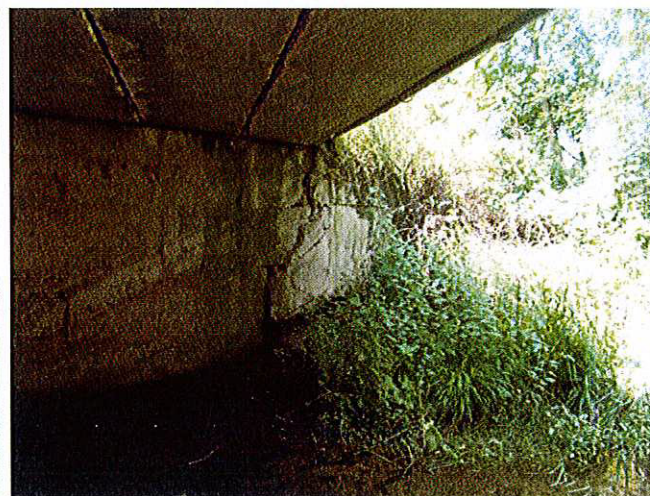
3. Degradări la nivelul elevației culeei mal drept.

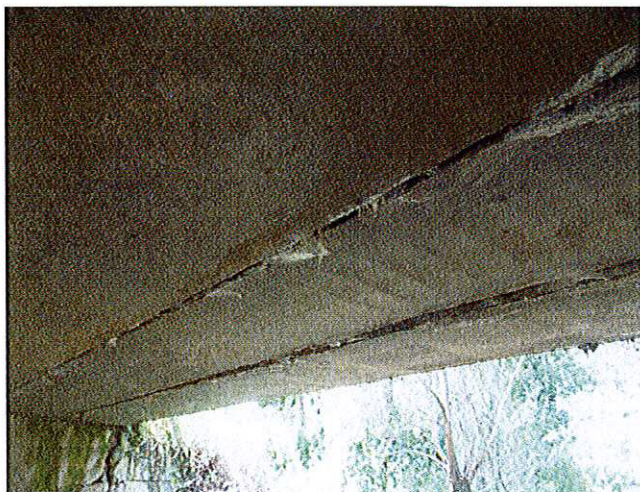
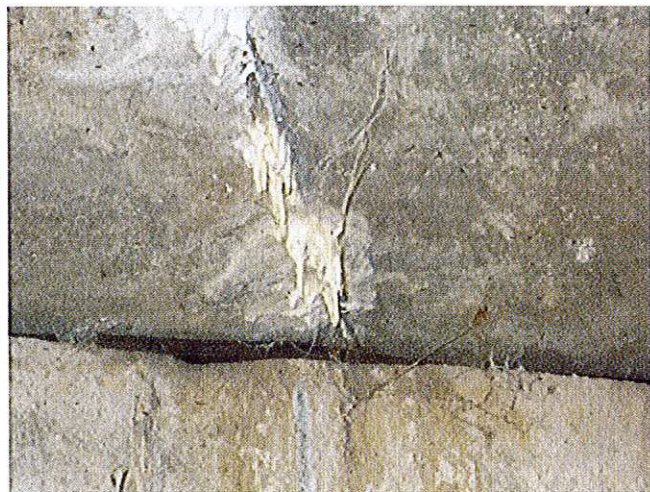
4. Degradări la nivelul intradosului (infiltrații și carbonatări).

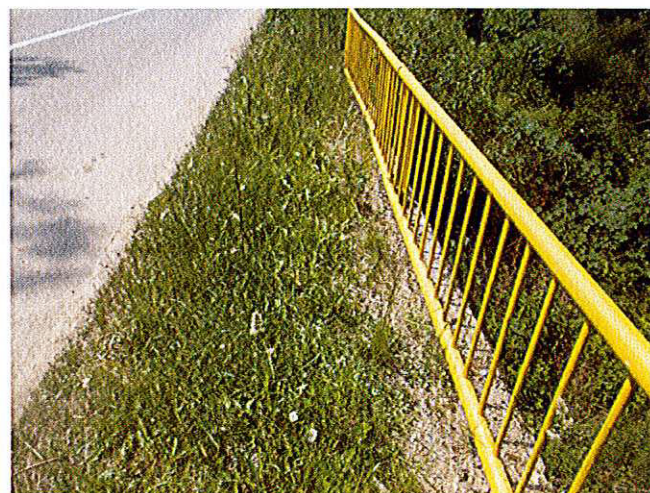
5. Coronament pod și prezența vegetației pe suprastructură.

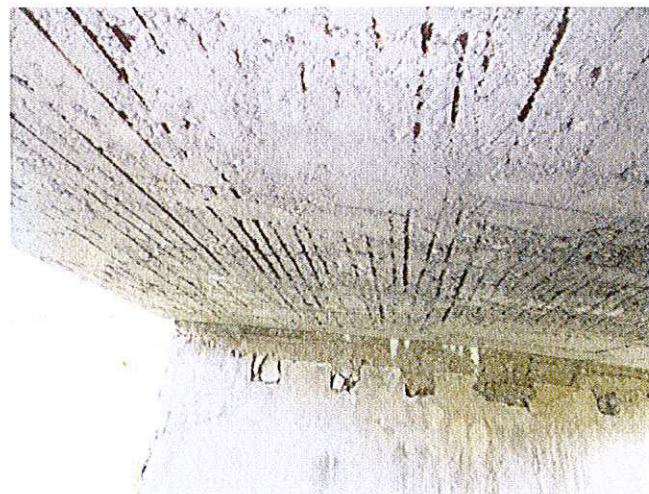
3. Culee mal stâng și armături fără acoperire la nivelul intradosului.

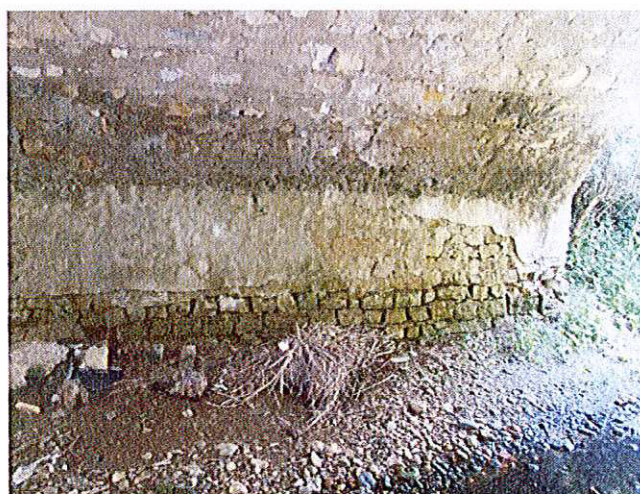
6. Degradări la nivelul fundațiilor.

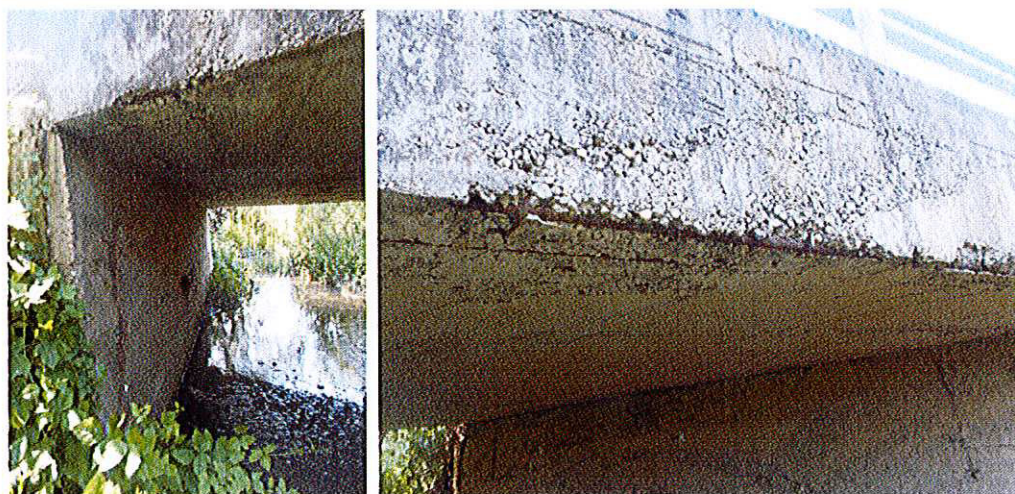
4. Degradări la nivelul dalei .
