# **RAPORT DE EXPERTIZĂ TEHNICĂ**

**OBIECTIV :    MODERNIZARE BAZIN DE APĂ LA SPITALUL  
JUDEȚEAN DE URGENȚĂ ZALĂU, JUD. SĂLAJ**

**BENEFICIAR: SPITALUL JUDEȚEAN DE URGENȚĂ ZALĂU**

**FAZA: RAPORT de EXPERTIZĂ TEHNICĂ  
nr. 380/2016**

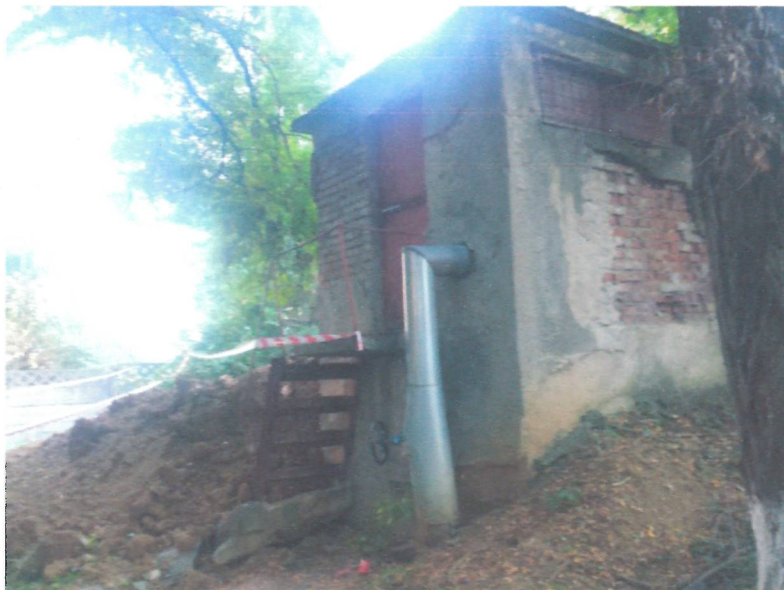
1. Zona de acces în rezervor

- degradări (corodări, carbonatari) ale elementelor de beton din încăperea zonei de acces;
- desprinderea stratului de acoperire cu beton din placă, grindă, buiandrugi și centuri perimetrale;

Se va reabilita zona de acces în rezervor. Aici s-au constatat degradarea armaturilor din planșeu, din grinzi, din centuri, din buiandrugi. Expertul propune o reabilitare structurală prin executarea unei camasuri cu un strat de beton armat. De asemenea, se va executa o termo-izolare pe o adâncime de 50 cm măsurată de la cota terenului natural adiacent.

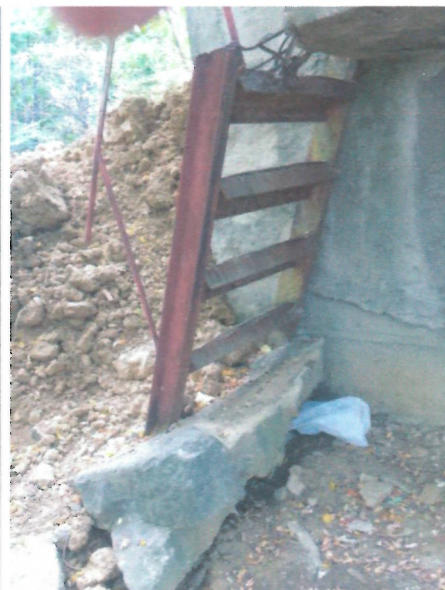
2. Scară de acces

- armături corodate;
- desprinderi și degradări ale tencuielilor interioare și exterioare aplicate la pereții de zidărie ai accesului;
- scările de acces metalice sunt deteriorate și greu accesibile;

- rezemarea și încastrarea scărilor de acces în fundația este neconformă;
- există fisuri și degradări ale tencuielilor interioare din rezervor;
- hidroizolație interioară de bitum este deteriorată, iar în unele zone aceasta a dispărut complet;

- se vor reface scările de acces prin realizarea unei fundații noi din beton armat și a unor ancoraje în placa de beton armat;
- se vor monta balustrade de protecție la scări;

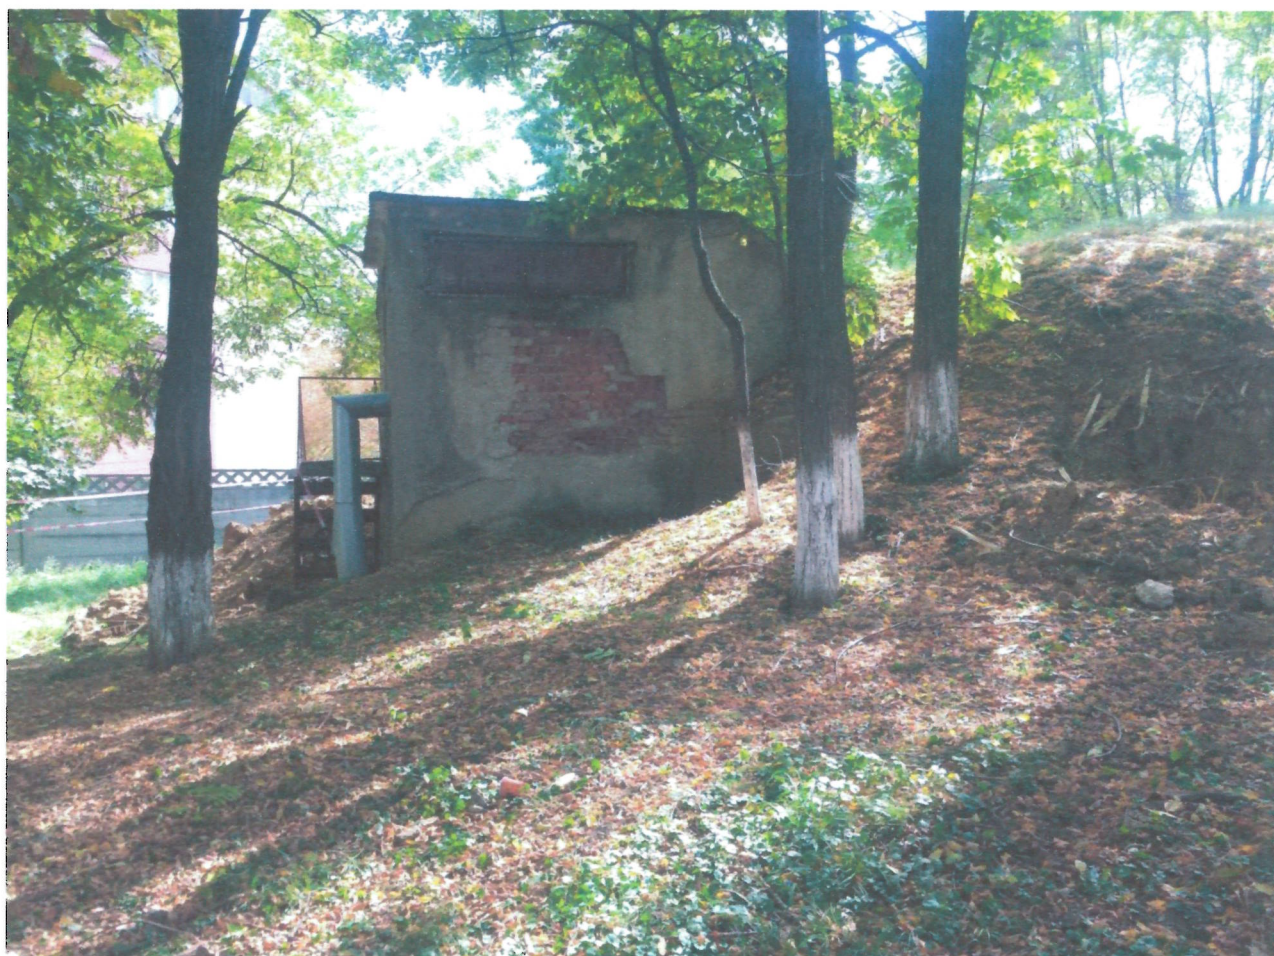
3. Vedere laterală

- pe zona umpluturii și în apropierea rezervorului sunt amplasați arbori și arbuști, a căror rădăcini pot afecta straturile de protecție a elementelor de beton din care este alcătuit rezervorul;

- se vor face defrișări de arbori și arbuști pe o distanță de minim 4m de la pereții rezervorului;
- rezervorul se va împrejmui cu gard pentru limitarea accesului necontrolat din zona.

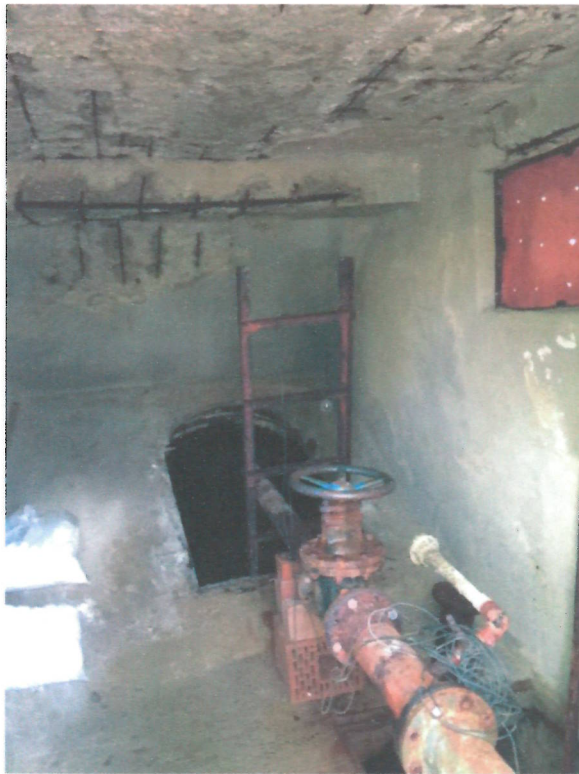
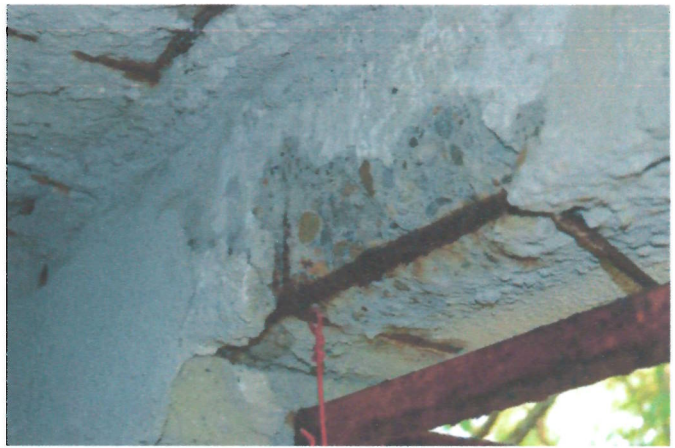
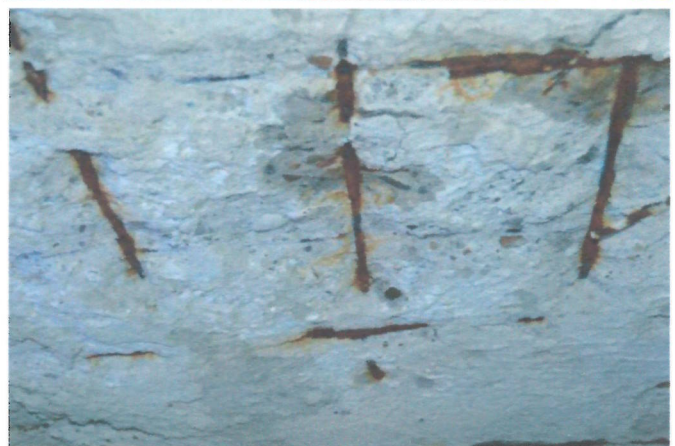
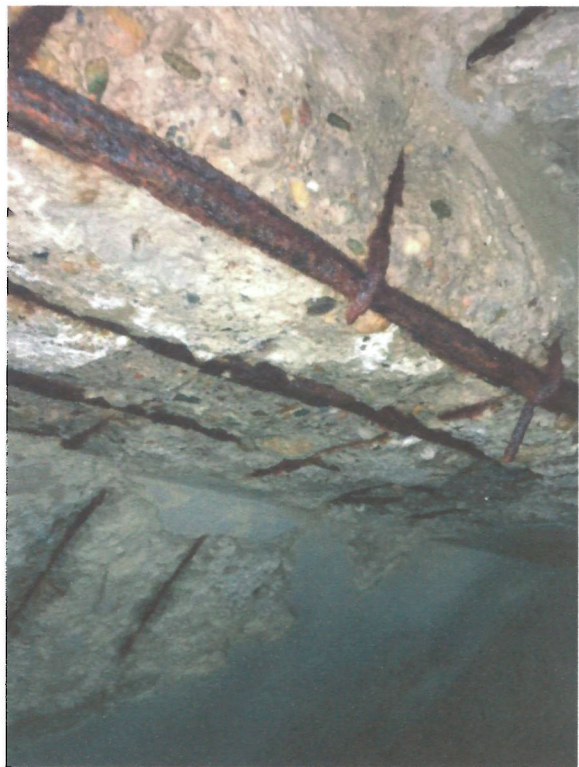
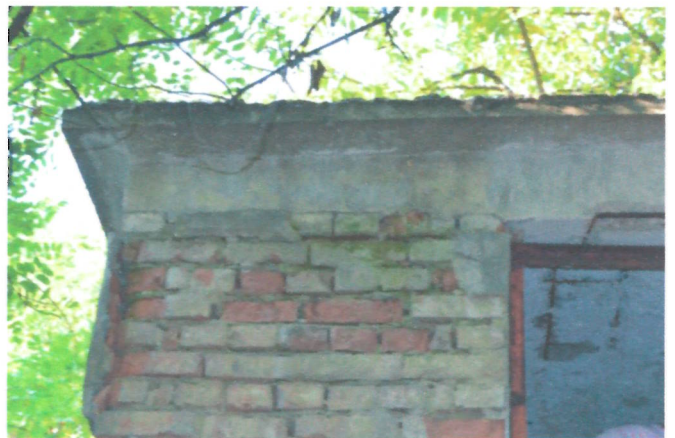
4.Încăperea zonă de acces.  
Armături corodate și tencuieli degradate.

1. Referitor la reabilitarea zonelor cu armaturile corodate, cu betonul carbonatat
  - Se vor curăța – prin sablare cu nisip cuarțos – suprafețele cu armături corodate, expuse, cu startul de acoperire lipsă;
  - Se verifică pH-ul betonului. Valoarea maximă admisă pentru pH este 7,0. Dacă – după prima fază de sablare – valoarea pH-ului este mai mare, se va sabla în continuare. Dacă prin sablare sunt afectate și armături, acestea vor fi decupate pe zona afectată și refăcute prin adăugarea unor bare noi sudate de cele existente.

- Barele de armatura ruginite vor fi curatate de rugina pe întreaga lungime afectată (de rugina). Dacă (după îndepărtarea ruginii) diametrul barei este afectat cu mai mult de 10%, se va îndepărta segmentul de bară pe lungimea afectată și se va suda un cupon nou.
- Se va reface stratul de beton îndepărtat prin aplicarea (prin torcretare) a unui strat nou de mortar structural.

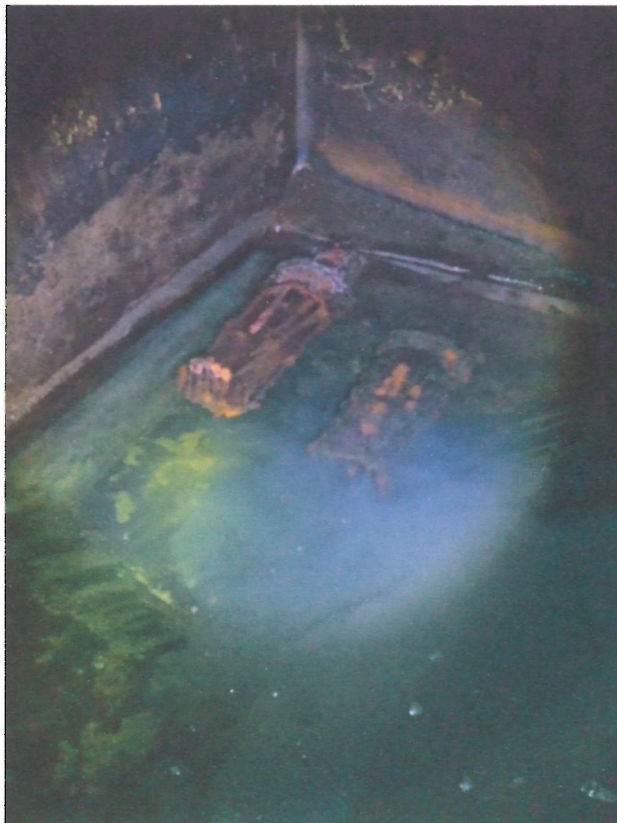
5. Bașă rezervor

- sunt identificate fisuri și pete în urma infiltrațiilor la cupolă;
- golirea completă a rezervorului nu este asigurată din cauza lipsei unor pante corespunzătoare de dirijare a apei;

- conductele de evacuare a apei, poziționate în bașă, sunt corodate;
- conducta de alimentare a rezervorului și cea de preaplin sunt într-o stare avansată de corodare;

Se va curăța fundul rezervorului și se va executa un strat nou de beton de pantă care să asigure scurgerea adecvată a apei în basă. Se va reabilita tencuiala exterioară

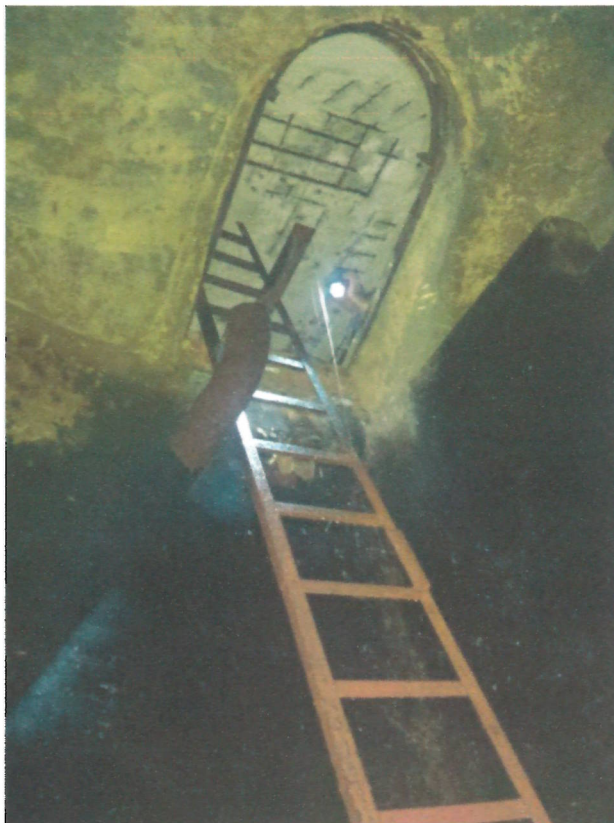
6. Gol de acces rezervor

Din această zonă se într-o încăpere care facilitează accesul atât în camera cu vane, printr-un gol în planșeu, cât și accesul în interiorul rezervorului propriu-zis. Dimensiunea golului din planșeu pentru camera vanelor este de 0,80x0,80m. Golul realizat pentru vizitarea rezervorului este realizat în cupolă și are dimensiunile de gabarit de 1,50x0,85m. Niciunul dintre aceste goluri nu are montate trape sau uși de vizitare.

- montarea unor uși/ trape de vizitare la rezervor și camera vanelor;
- montarea unei instalații de clorinare automată;
- înlocuirea scărilor de coborâre cu scări rezistente la coroziune;

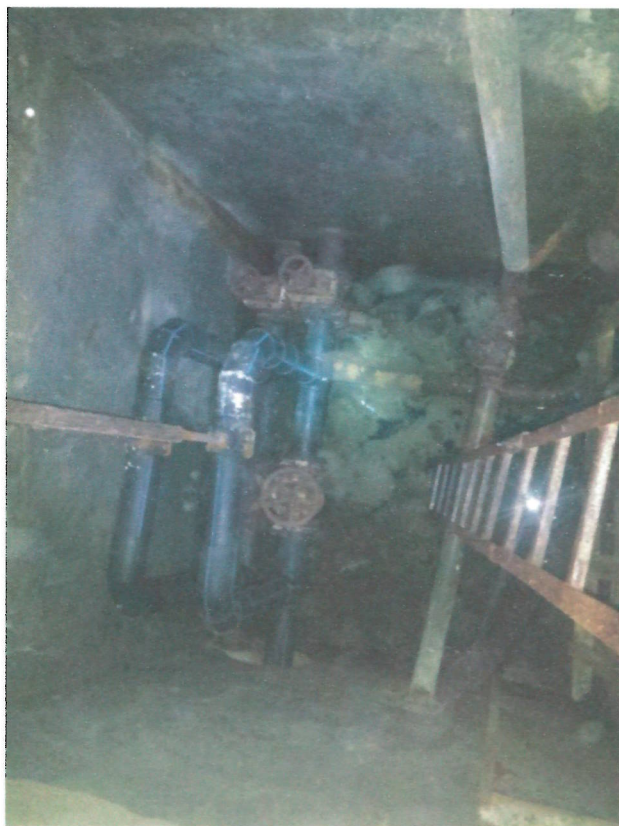
7. Camera vanelor

- unele vane sunt corodate și nu mai prezintă etanșeitate;
- scările de coborâre pentru vizitarea rezervorului și a camerei vanelor sunt corodate;
- aerisirea rezervorului este defăcutată la exterior și închisă cu tencuieli la interior;

- nu este asigurată etanșeitatea perfectă a pereților care alcătuiesc rezervorul;
- camera vanelor prezintă infiltrații;
- la nivelul pardoselii sunt acumulate depuneri de clor în grămezi, iar acestea sunt învelite într-un strat de măr rezultat din infiltrații exterioare și/sau impurități din apa care alimentează rezervorul;

- înlăturarea arborilor și arbuștilor din apropierea rezervorului;
- împrejmuirea cu gard metalic a rezervorului;
- reconfigurarea și înlocuirea instalațiilor de alimentare și evacuare a apei înmagazinate;

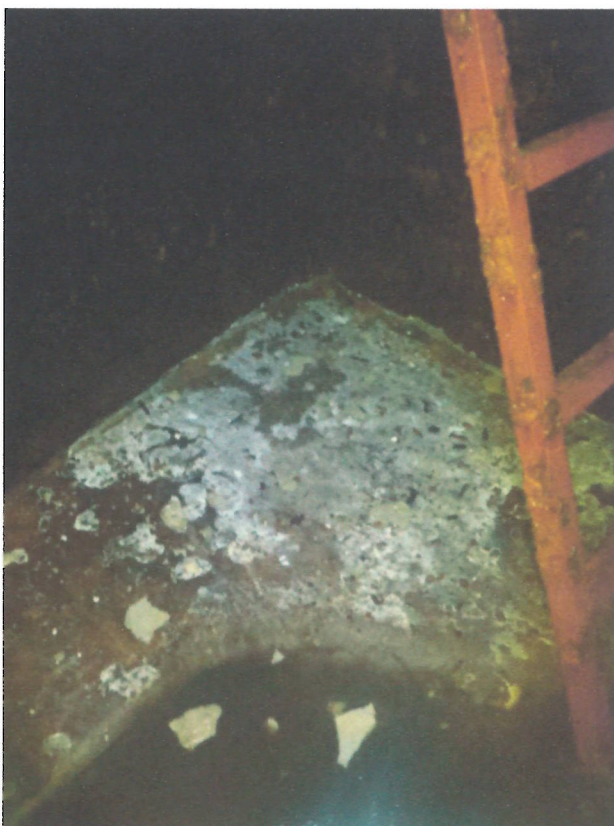
8. Depuneri de clor

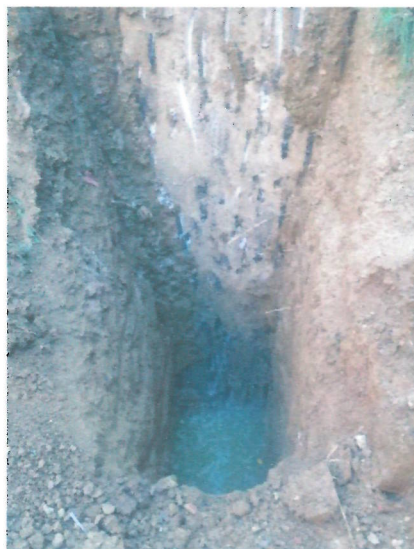
1) *imediat după realizarea săpăturii s-a acumulat apă în groapa sondajului cu înălțimea egală aprox. 70-80cm; la acea dată rezervorul era în curs de golire, iar nivelul apei poate fi echivalată cu cea din sondaj;*

*Sondaj ziua 1  
(rezervor aproape gol)  
Hapă=70-80cm*

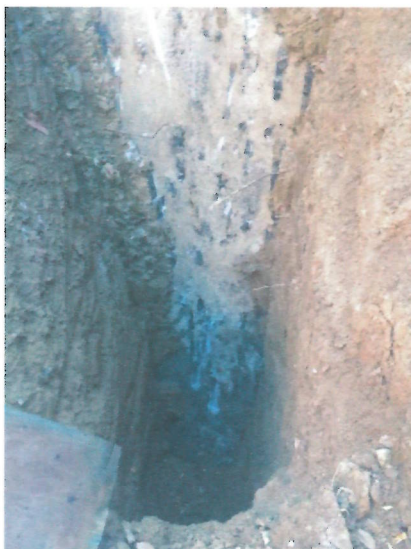
2) *la 5 zile de la realizarea sondajului, rezervorul fiind gol, a scăzut complet nivelul apei din sondaj;*

*Sondaj ziua 5  
(rezervor gol)  
Hapă= 0cm*

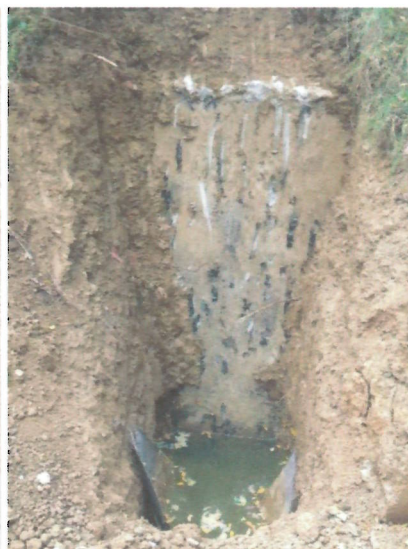
3) *după umplerea rezervorului, la 15 zile de la data realizării sondajului s-a constatat că nivelul apei s-a ridicat până la înălțimea de aproximativ 150-160cm.*

*Sondaj ziua 15  
(rezervor plin)  
Hapă= 150-160cm*
