**EXPERTIZA TEHNICĂ POD
DRUMUL JUDEȚEAN 108D**

POD KM 17+821

Pod peste paraul Salaj pe DJ108D la km 17+821.

Pe DJ108D la km 17+821, in localitatea Salatig, Judetul Salaj

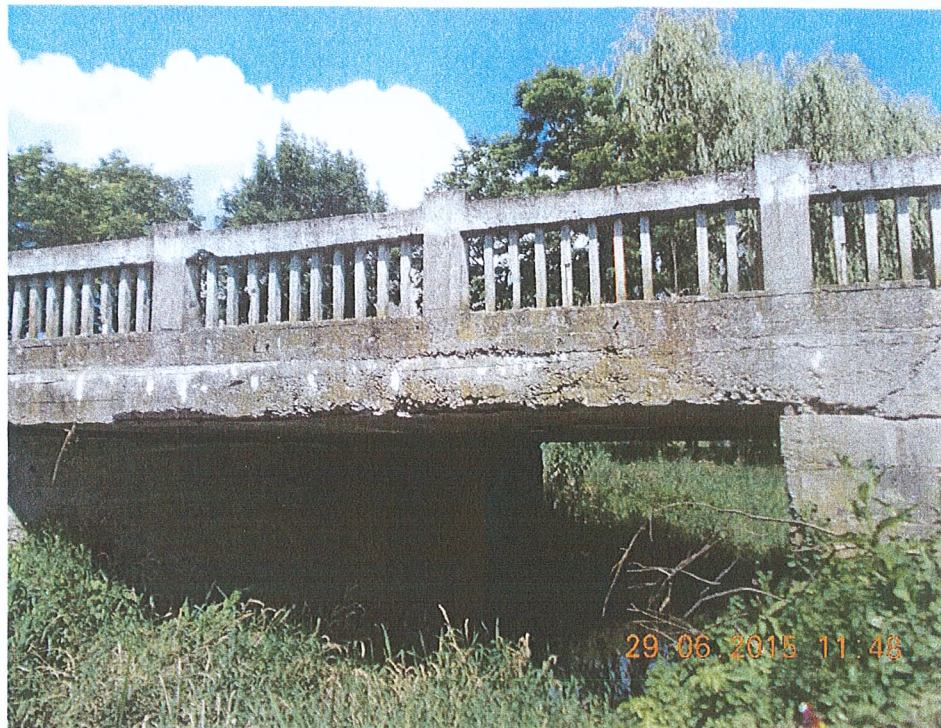
FOTO 3. ZONE CU BETON EXFOLIAT SI ALBIE PARTIA COLMATATA

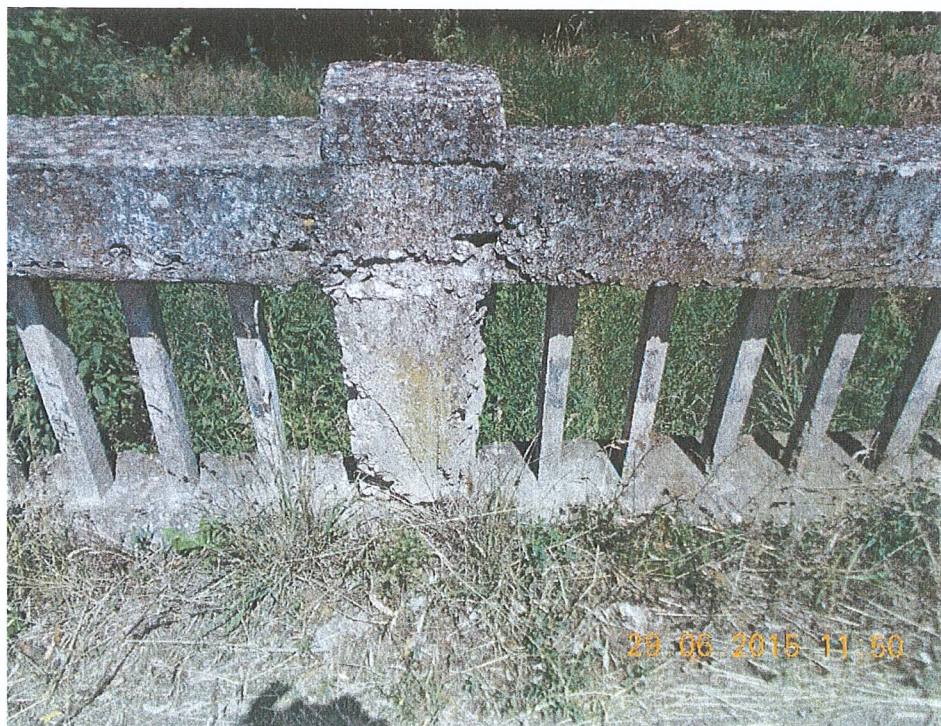
FOTO 4. PARAPET PIETONAL DIN BETON SI TROTUAR CU VEGETATIE
