EXPERTIZA TEHNICA

Reabilitare și modernizare drum județean DJ108D:

**EXPERTIZA TEHNICĂ POD
DRUMUL JUDEȚEAN 108D**

Pe DJ108D la km 17+821, in localitatea Salatig, Judetul Salaj

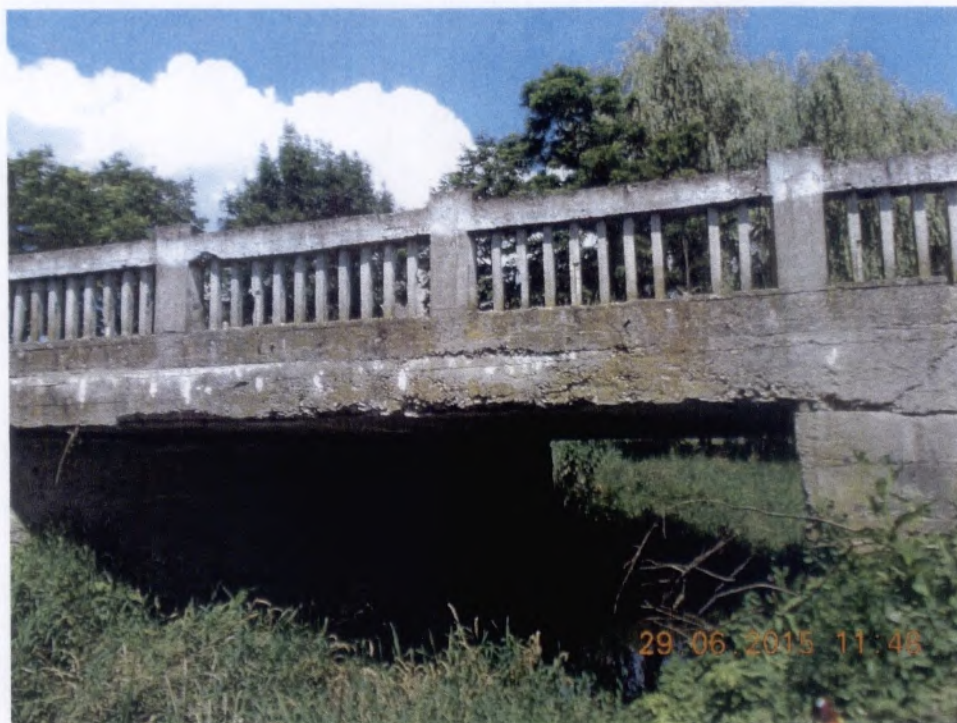
FOTO 3. ZONE CU BETON EXFOLIAT SI ALBIE PARTIA COLMATATA

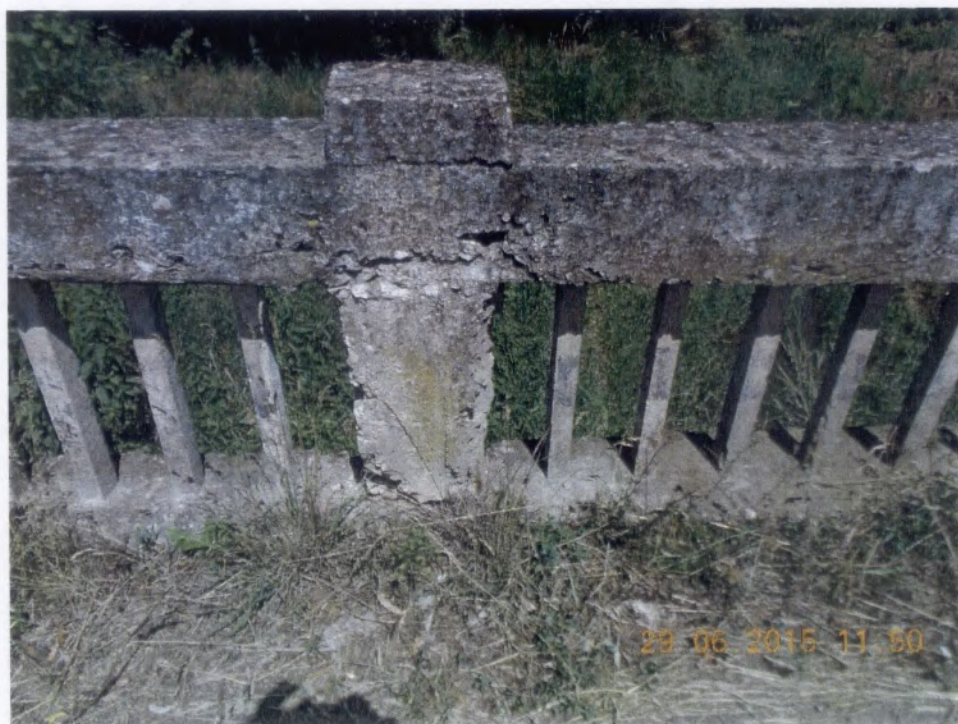
FOTO 4. PARAPET PIETONAL DIN BETON SI TROTUAR CU VEGETATIE
