**HOTĂRÂREA nr. 64  
din 29 aprilie 2011**

**privind stabilirea prețului de pornire a licitației pentru vânzarea unor bunuri aparținând Stației de apă industrială Jibou și Stației de tratare a apei Vârșoț, aflate în proprietatea privată a Județului Sălaj**

## RAPORT DE EVALUARE

→ **A. EVALUARE CONDUCTA  
METALICA CASATA  
DN 800 MM/ 7MM.  
DN 1100 MM/ 10MM**

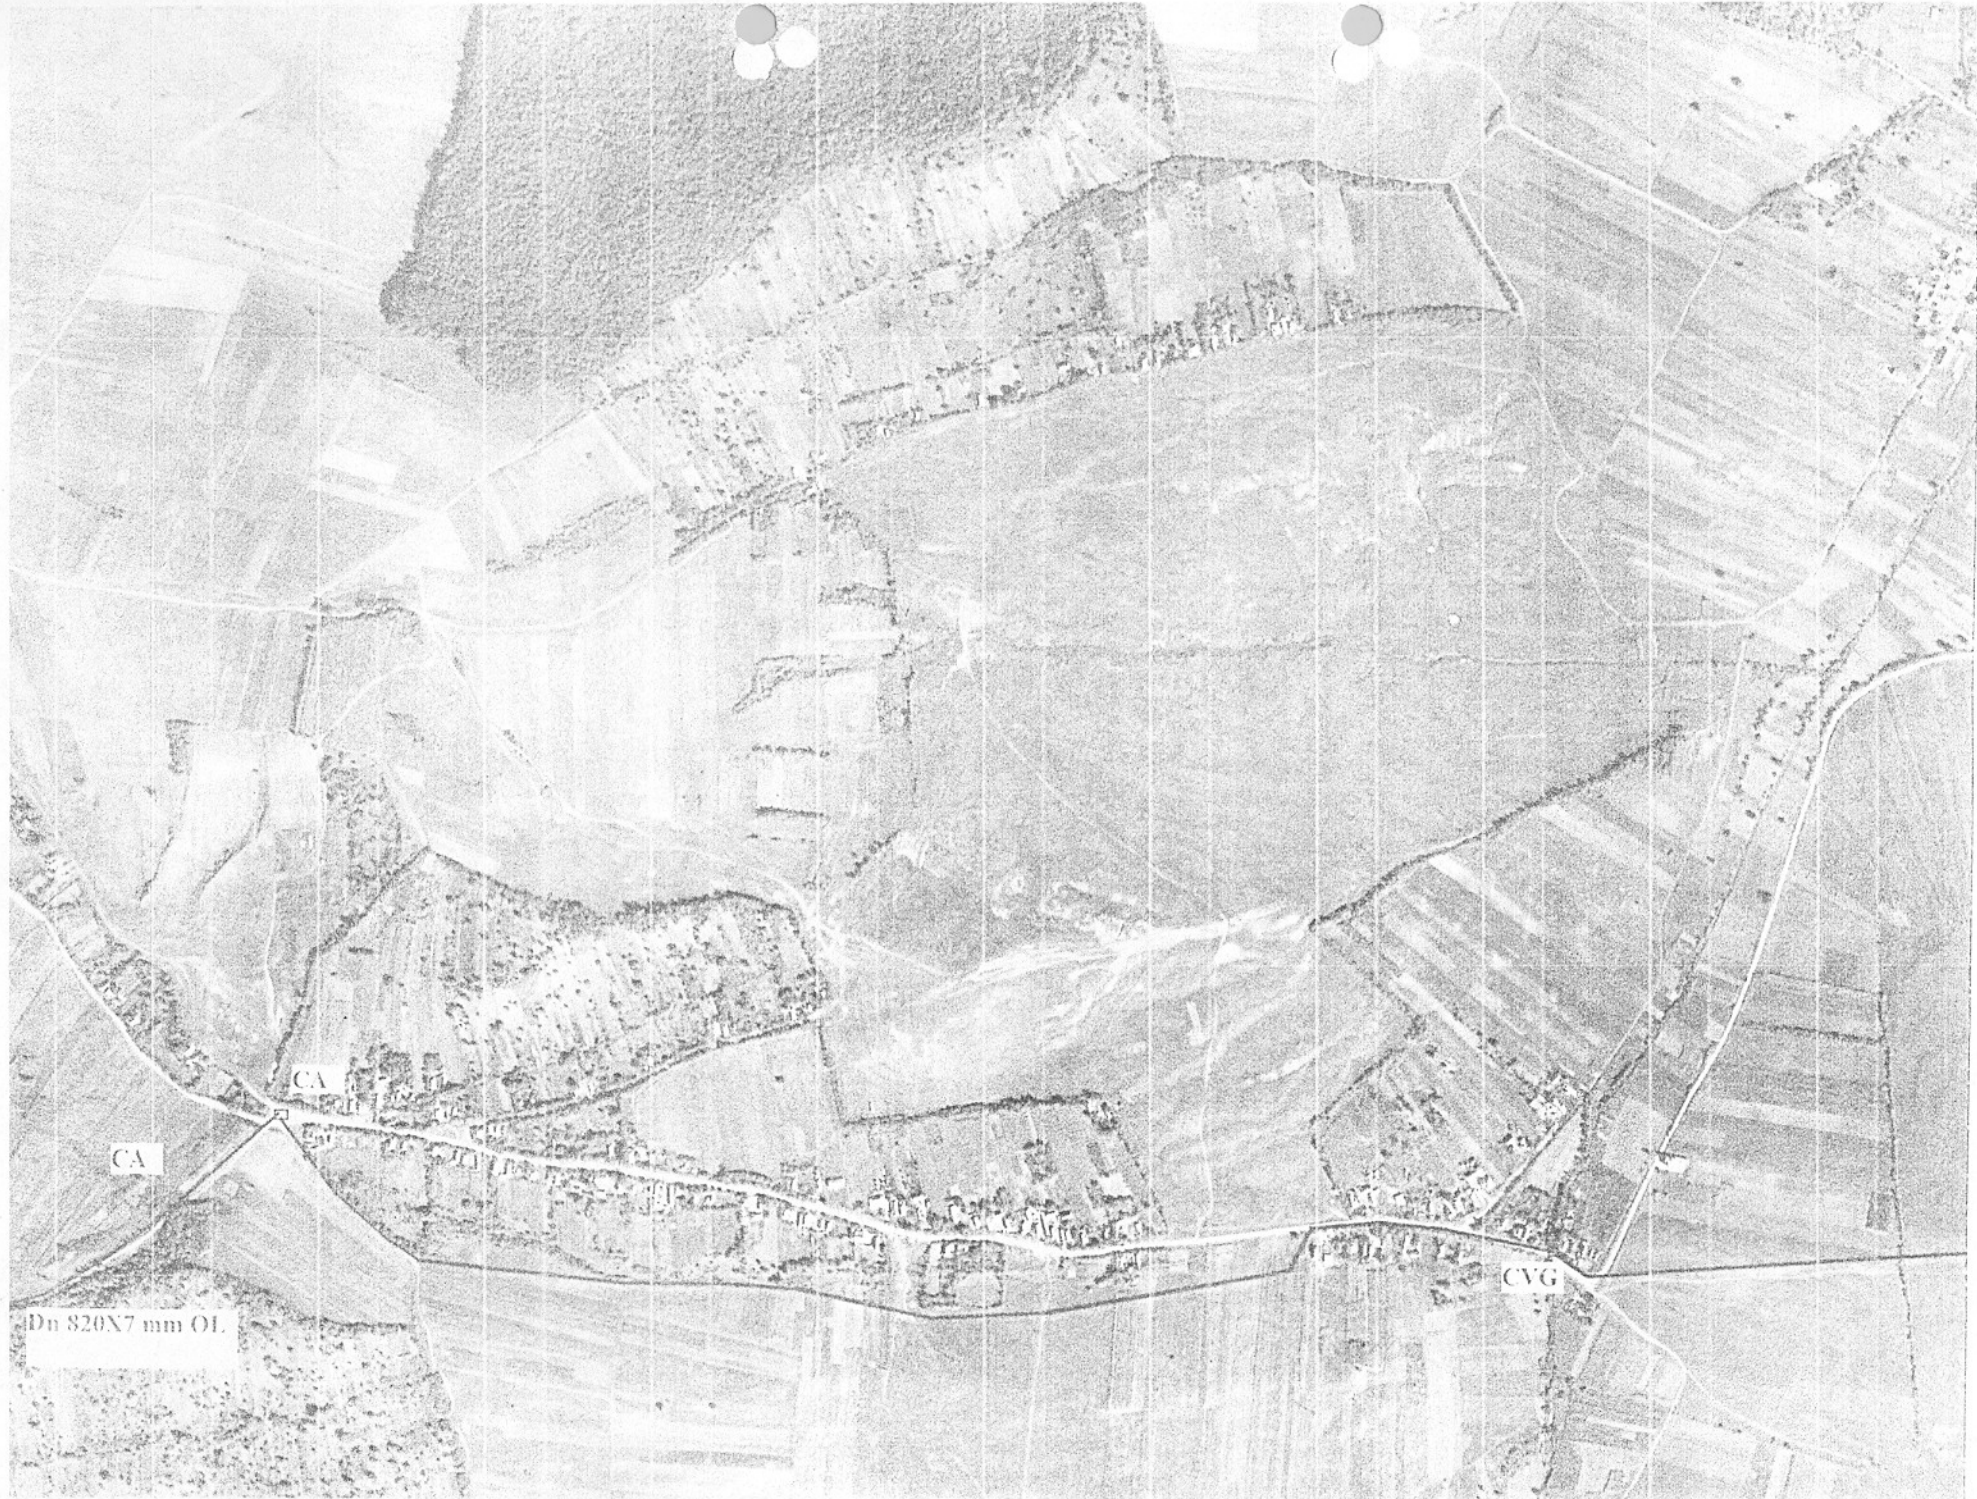
Dn 820X7 mm OI.

Prezenta lucrare are ca obiect evaluarea bunului, CONDUCTA METALICA CASATA Dn 800 MM/7mm, Dn 1100 mm si CONDUCTA PREMO Dn 800 MM Dn 1000 mm, situata in teritoriul administrativ al Comunei Hereclean si municipiului Zalau. amplasata in solul terenului proprietate publica si proprietate privata. Bunul de evaluat inventarul consiliului Judetean Salaj . Se prezinta anexat planul de situatie cu amplasarea conductelor in teren.

Bunul supus evaluării este situat în principal în intravilanul și extravilanul localităților Zalău, Hereclean, și Panic, conform planurilor anexate.

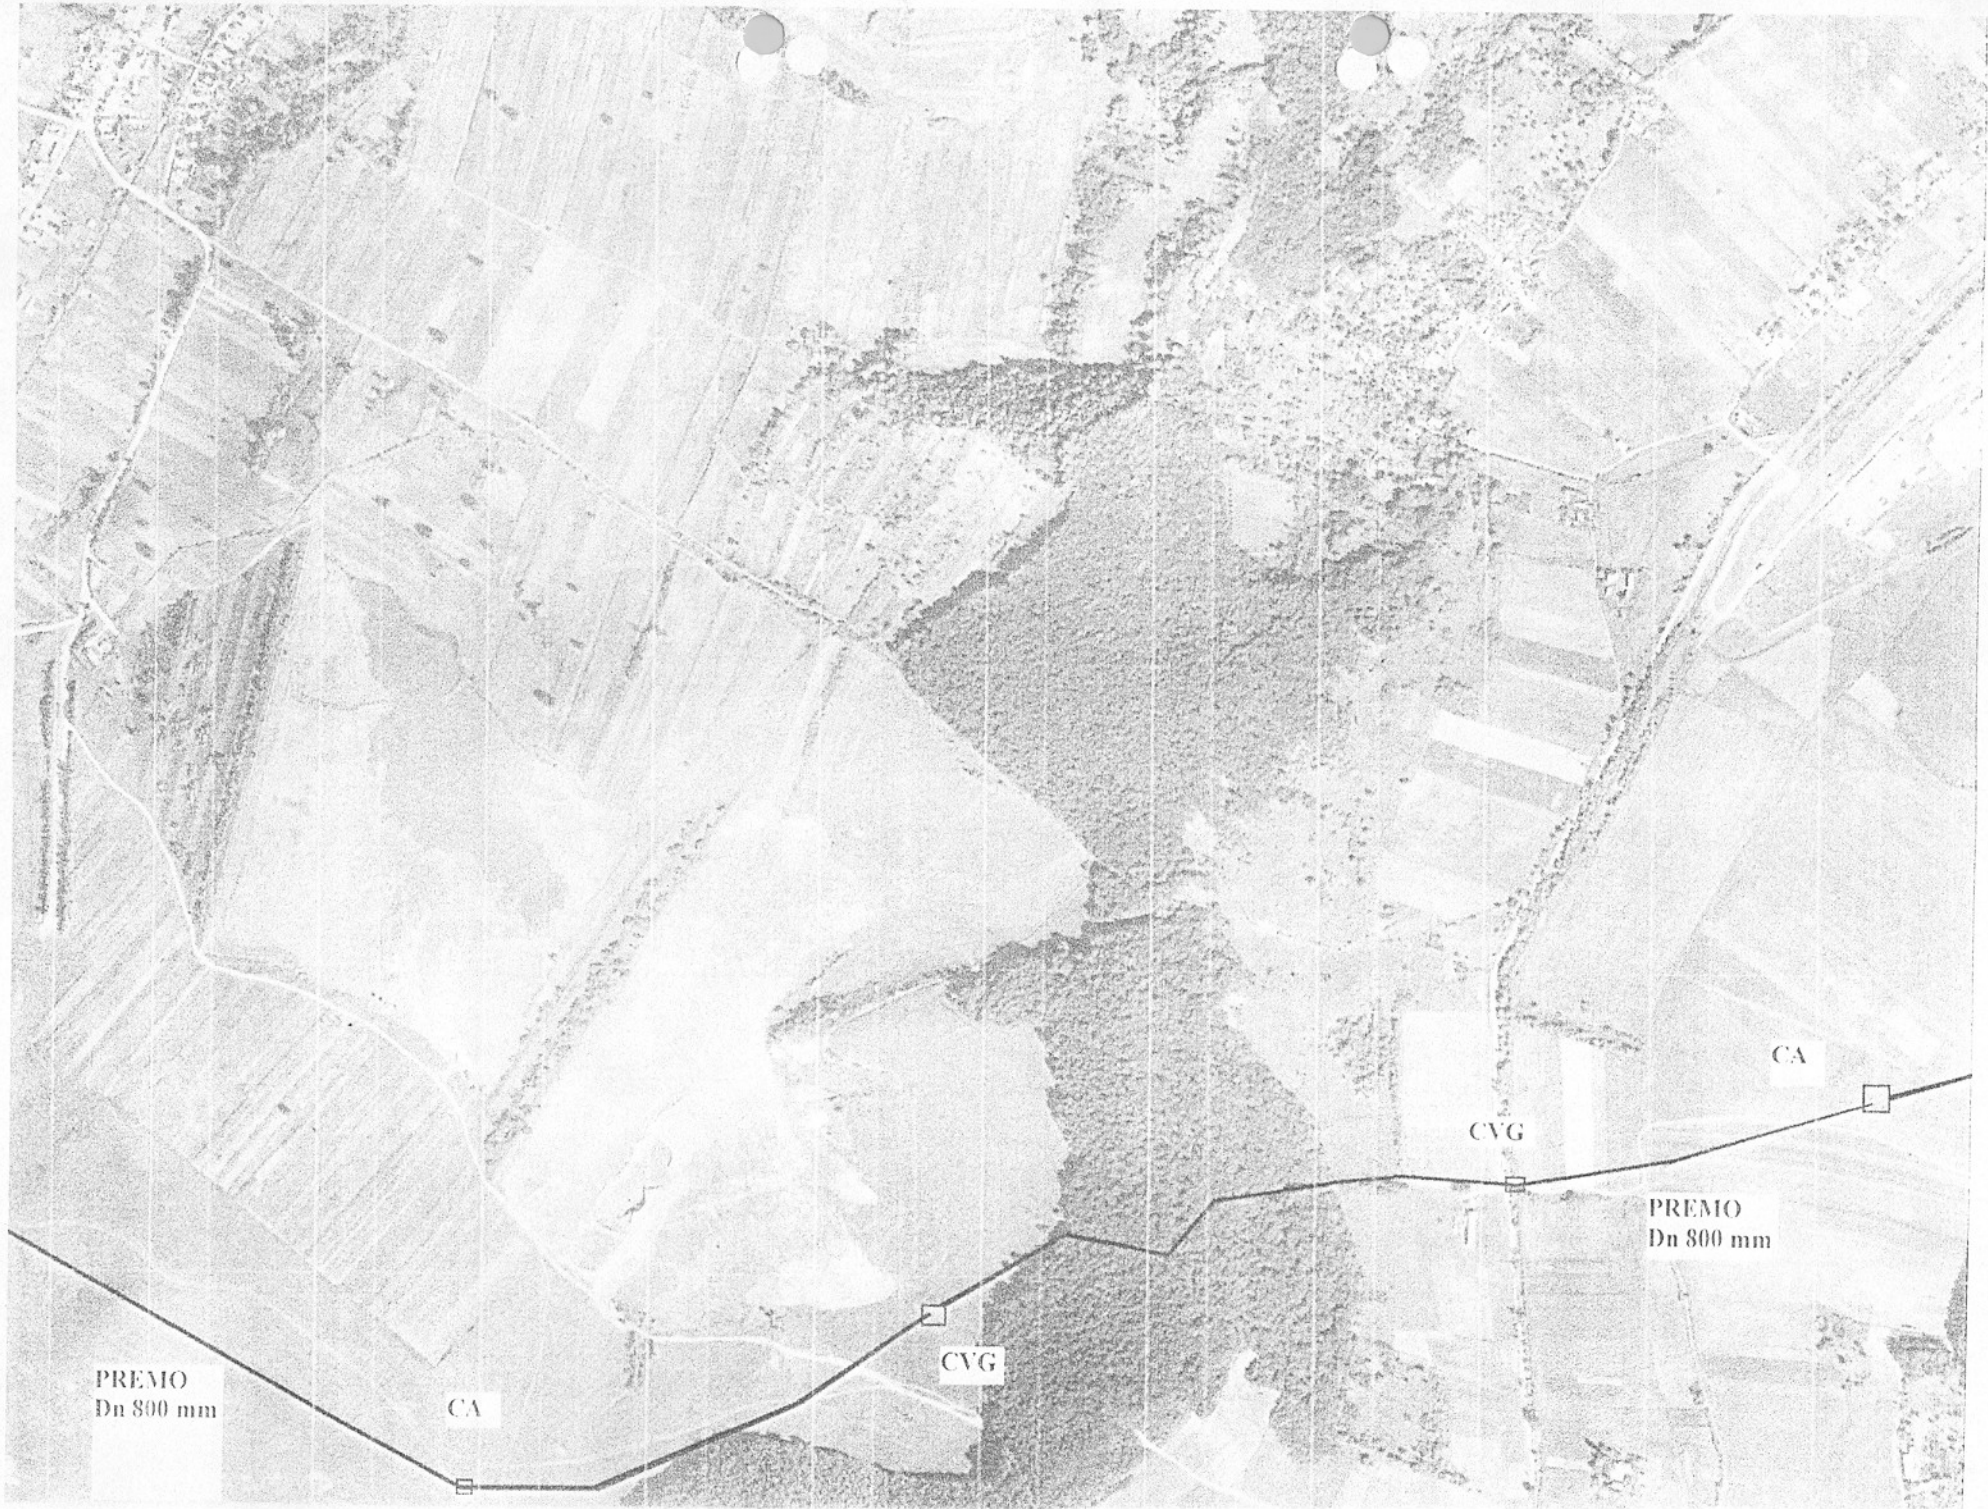
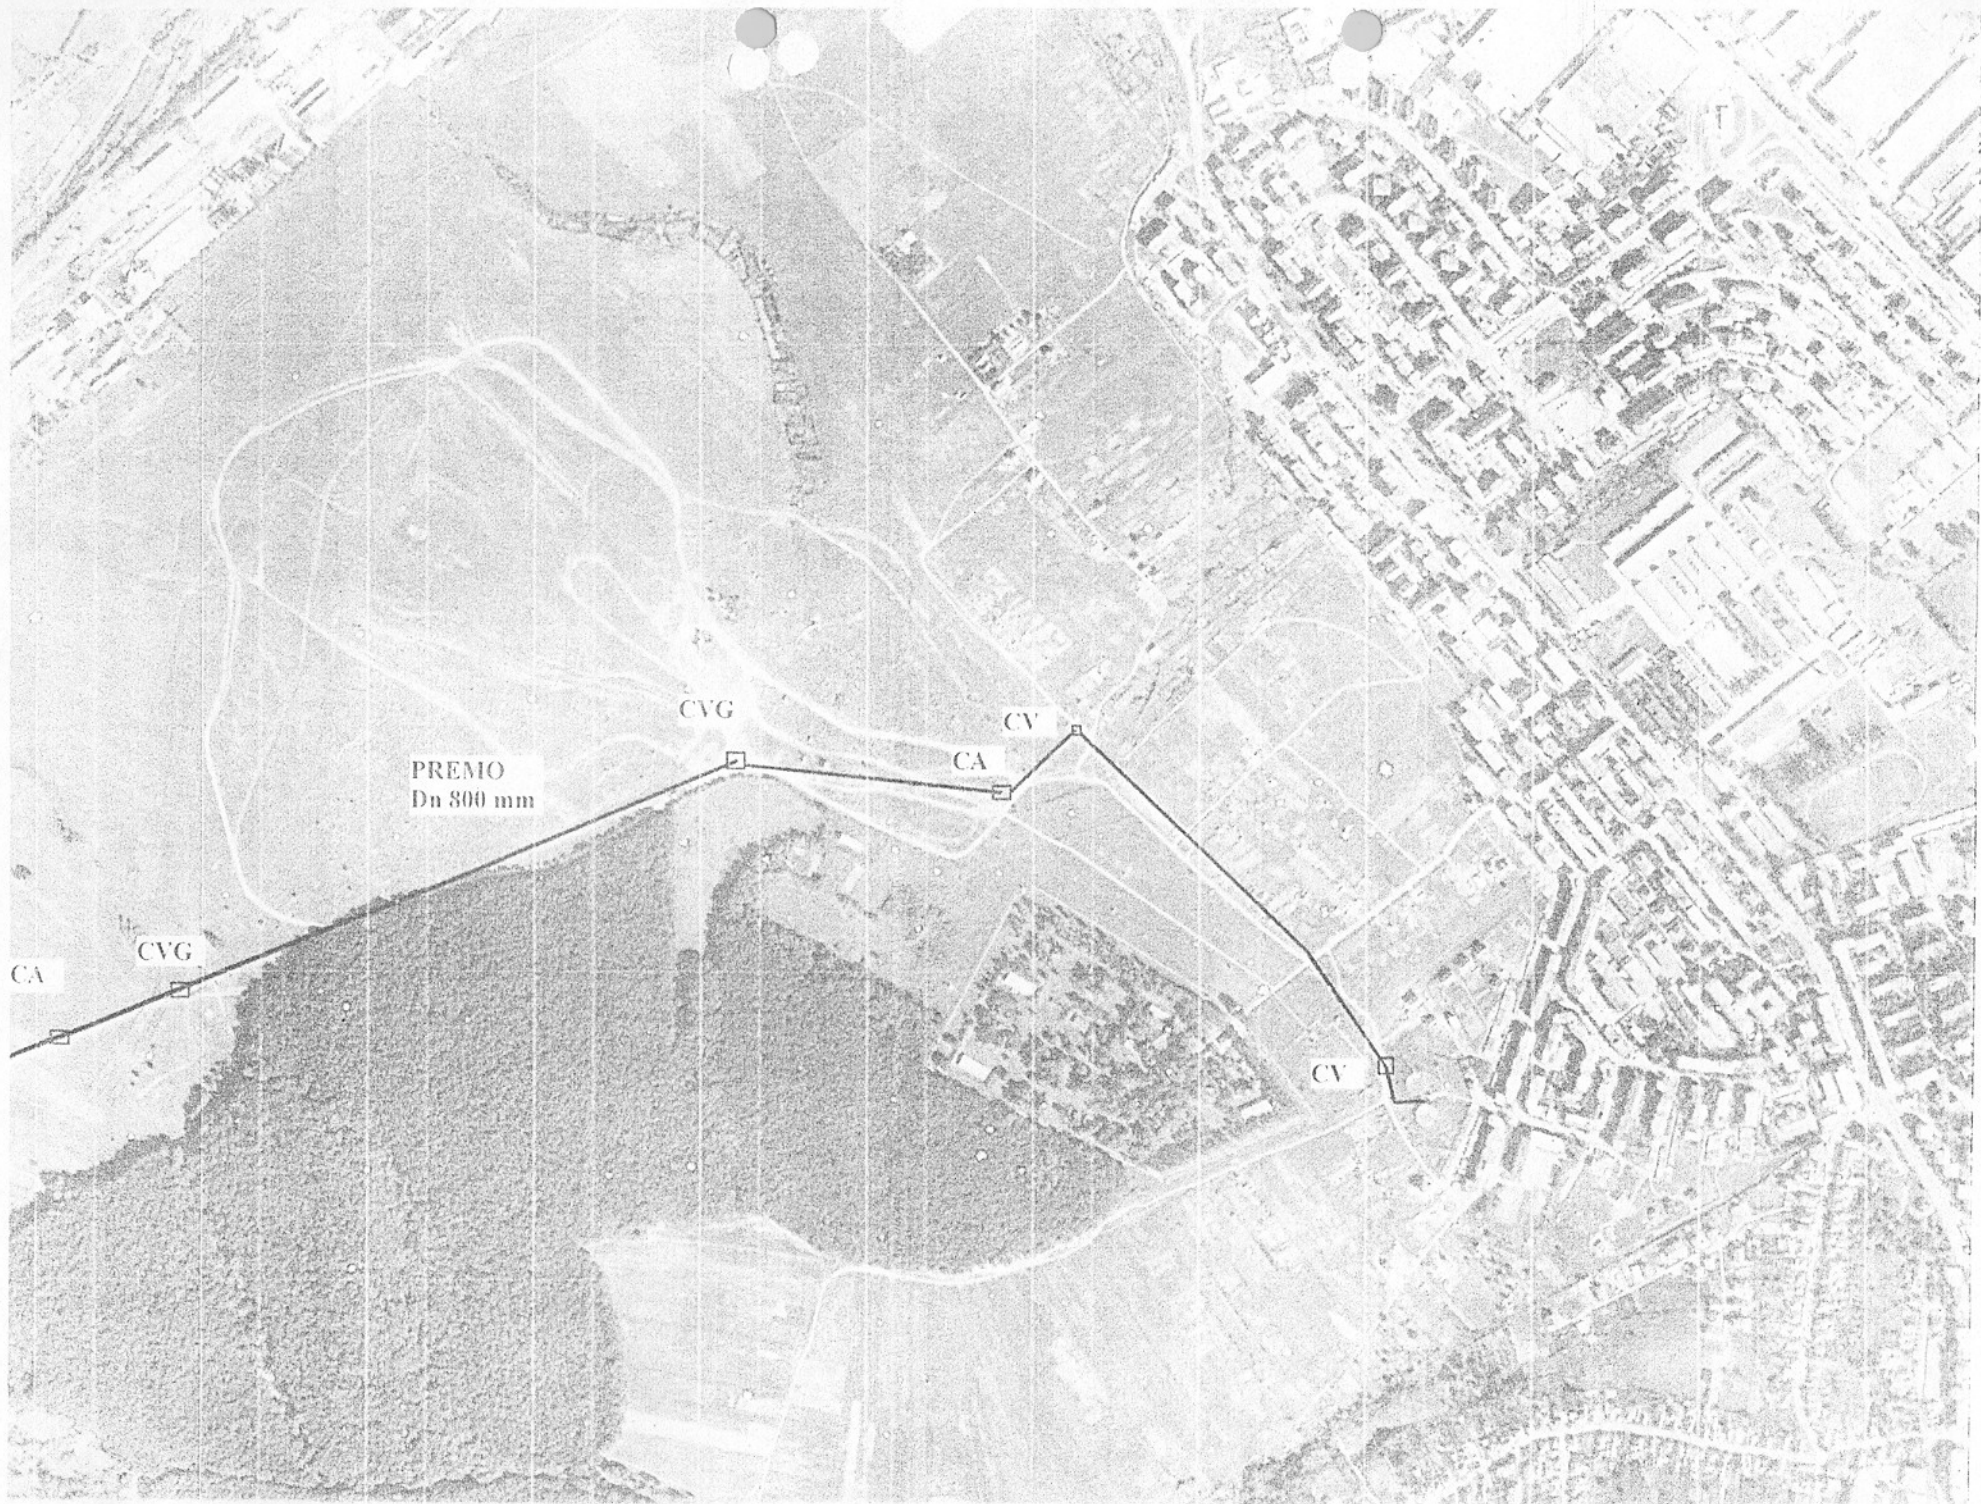
PREMO  
Dn 800 mm

~ 12.5 km
