**Denumire lucrare:** REABILITARE ȘI MODERNIZARE  
DRUM JUDEȚEAN DJ 108A: LIM. JUD. CLUJ - BUCIUMI -  
AGRII - ROMÂNAȘI (INTERSECȚIE CU DN 1F),  
KM 7+400-39+627

**Faza de proiectare:** Reactualizare expertiză tehnică - DRUM + PODURI

**Elaborator:** S.C. DRUMEX S.R.L.  
Cluj-Napoca, str. Constantin Brâncuși nr. 145  
Tel. 0264 - 410697; fax. 0264-410698  
e-mail: [drumex@mail.rdscj.ro](mailto:drumex@mail.rdscj.ro)

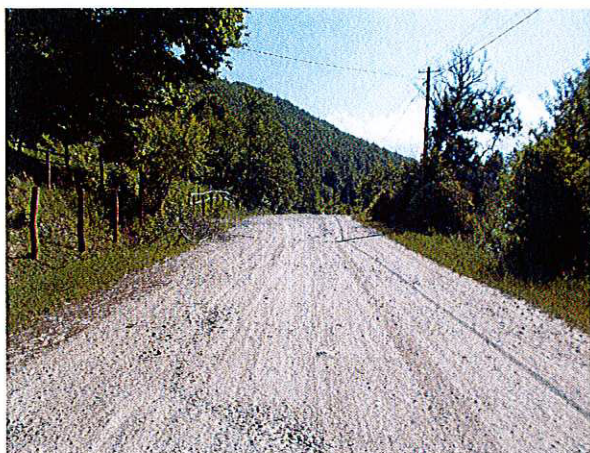
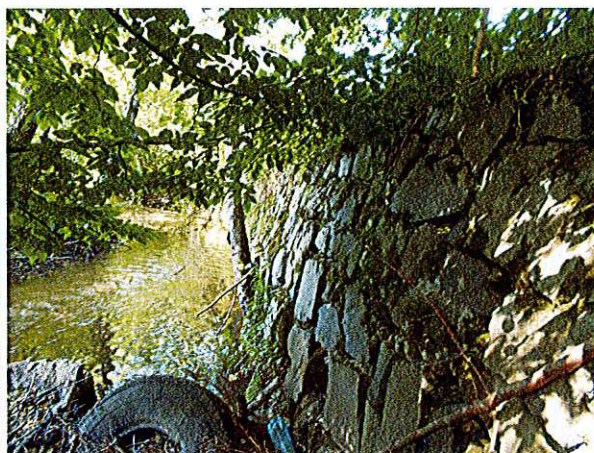
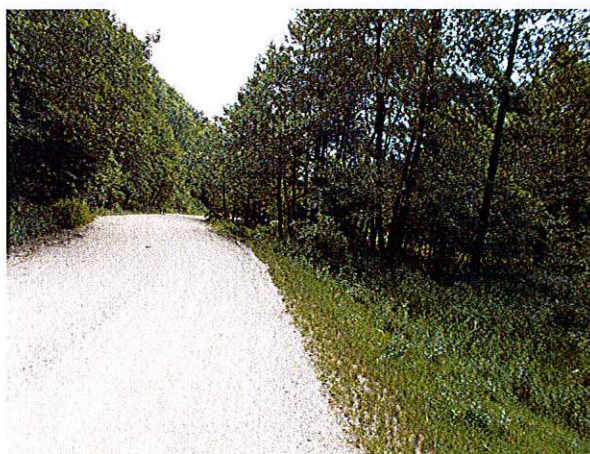
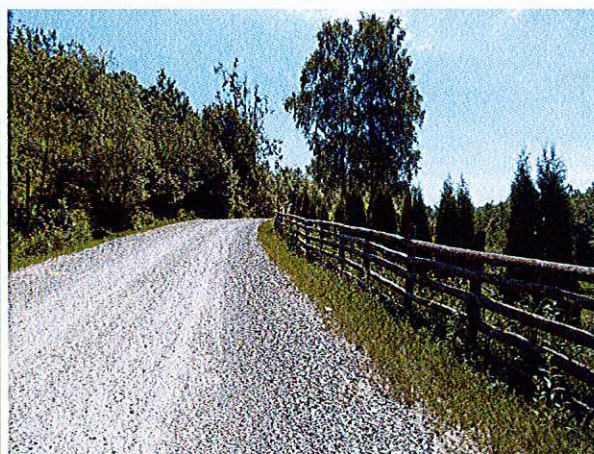
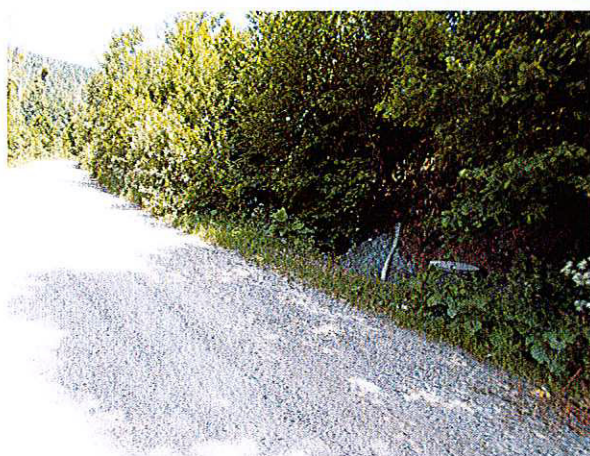
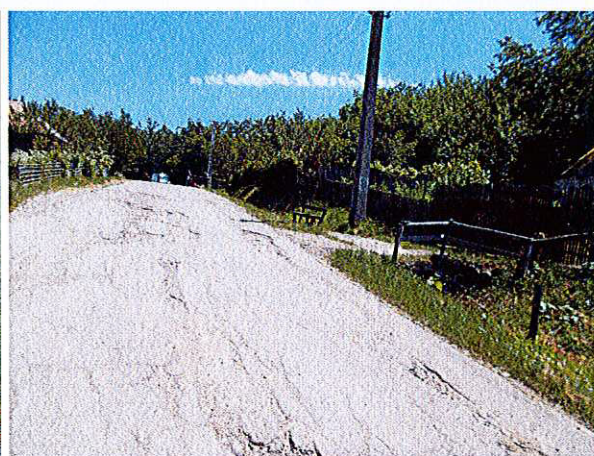
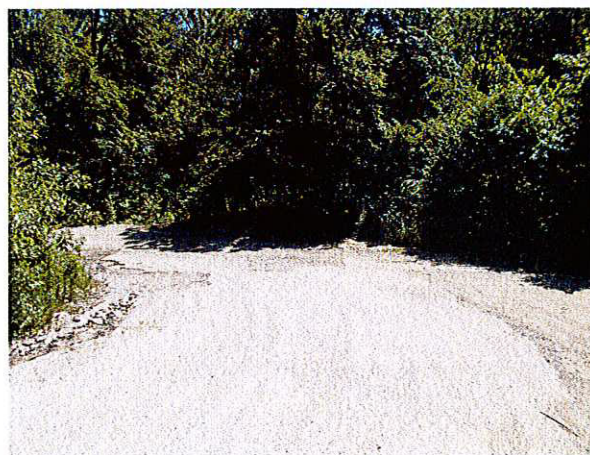
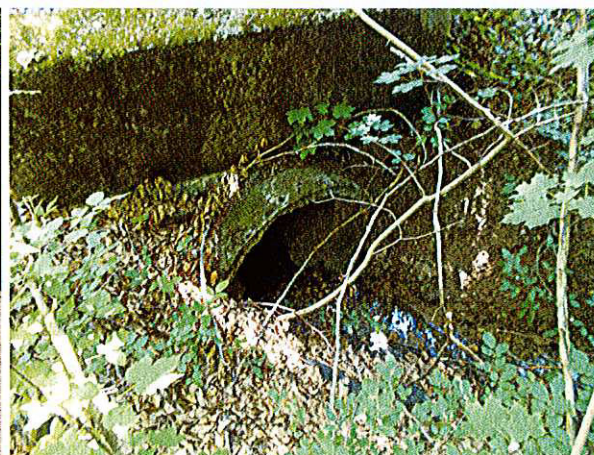
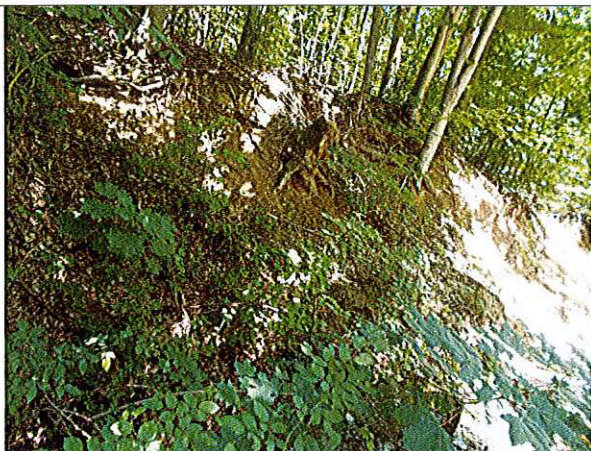
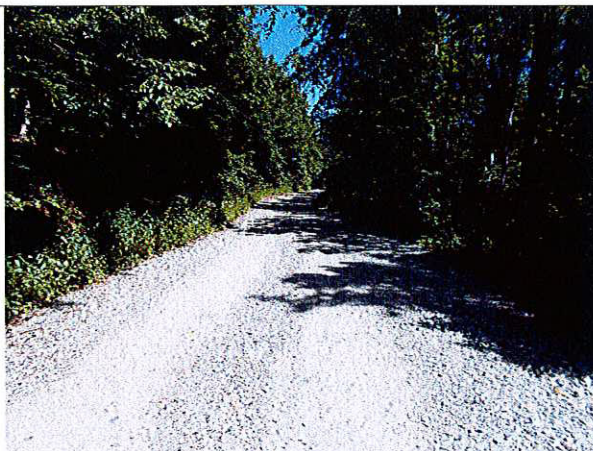
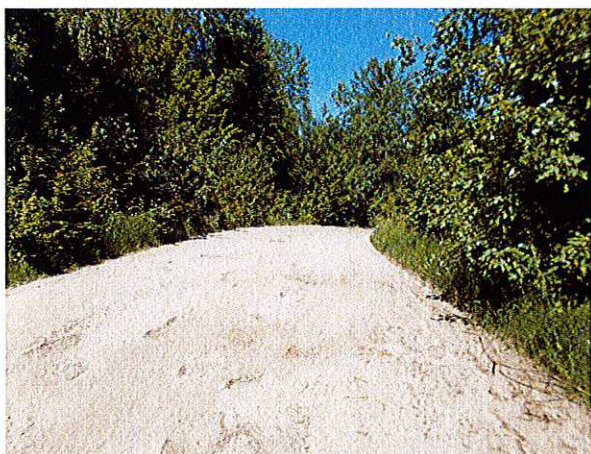
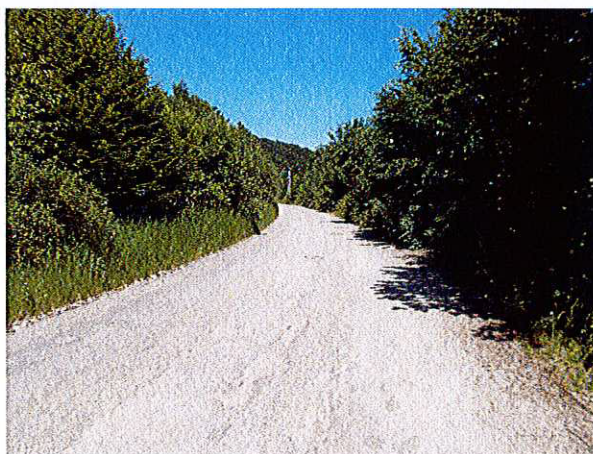
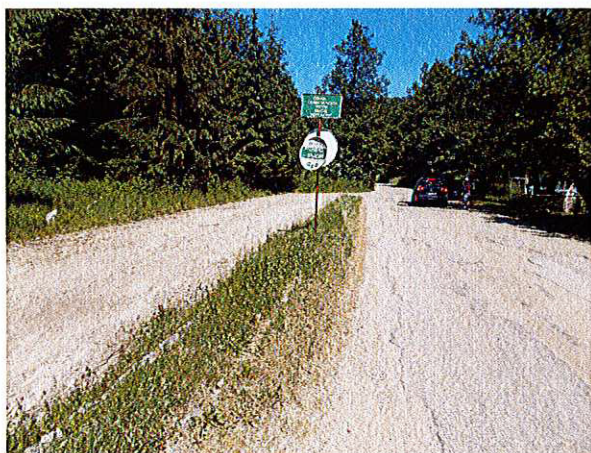
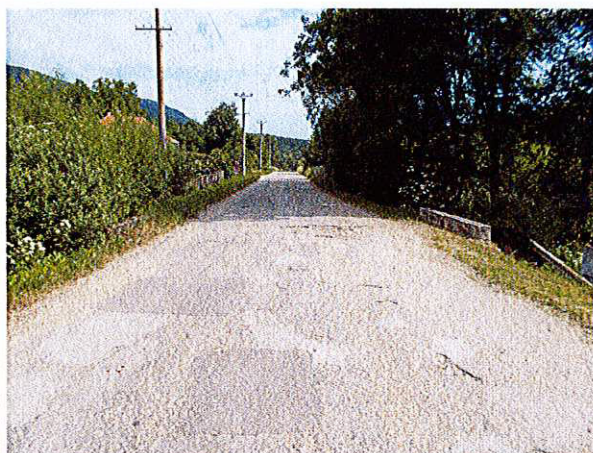
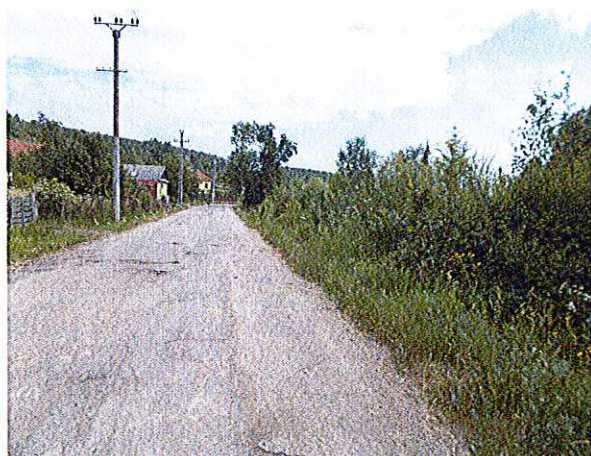
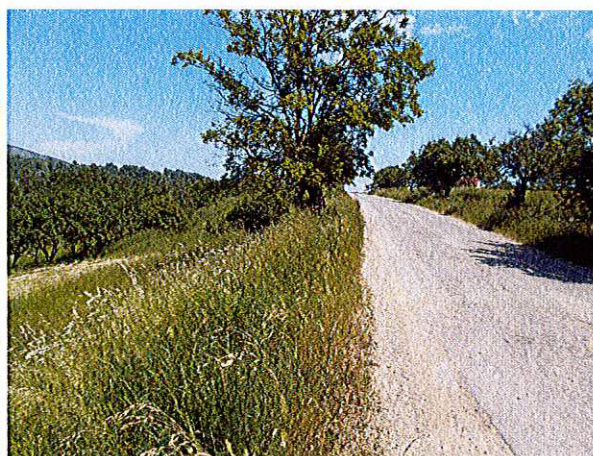
### Tronson 7+400-19+000

- I. Km 7+400-9+800 – drum pietruit;
- II. Km 9+800-19+000 – drum cu îmbrăcăminte asfaltică ușoară, extrem de degradată.

Sectoarele cu asfalt alternează cu sectoare fără asfalt, acesta lipsind pe zone întinse, în special până în zona km 12+000. Se observă, față de anul 2012, că pe zonele cu degradări majore s-au executat lucrări de întreținere cu material granular, conferind drumului aspectul de drum pietruit pe mare parte din traseu .

Pe sectoarele pe care există îmbrăcămintă asfaltică, aceasta este foarte degradată, cu faianțări, tasări, fisuri longitudinale multiple, gropi, asfalt lipsă etc, aspecte datorate, în special apelor care nu au fost colectate și s-au scurs în lungul drumului, spălând covorul asfaltic și formând făgașe.

Între km 12+000 - km 14+000, îmbrăcămintea asfaltică este foarte degradată, cu multe gropi, tasări, plombe degradate, local asfalt lipsă. Acostamentele sunt denivelate pe sectoare întinse și nu permit scurgerea apelor de pe suprafața carosabilă.

În continuare, până la km 19+000, traseul este sinuos, dar curbele sunt mai largi, iar carosabilul are lățime de cca 6 m. Îmbrăcămintea asfaltică este continuă, dar prezintă multe gropi, crăpături, faianțări și plombe, de asemenea degradate, alternând cu scurte porțiuni cu îmbrăcămintă în stare mai bună, în special pe zona unor podețe.

- pe sectorul km 7+400-9+800 - sectorul pietruit - MEDIOCRĂ;
- pe sectorul km 9+800 - 19+000 - REA, îmbrăcămintea asfaltică fiind degradată în proporție de 80%. Lucrările de întreținere efectuate au contribuit la o ușoară atenuare a degradărilor existente anterior, dar, în urma acestora, drumul are în prezent porțiuni întinse pietruite, considerate nemodernizate, în special până în zona km 14+000.
