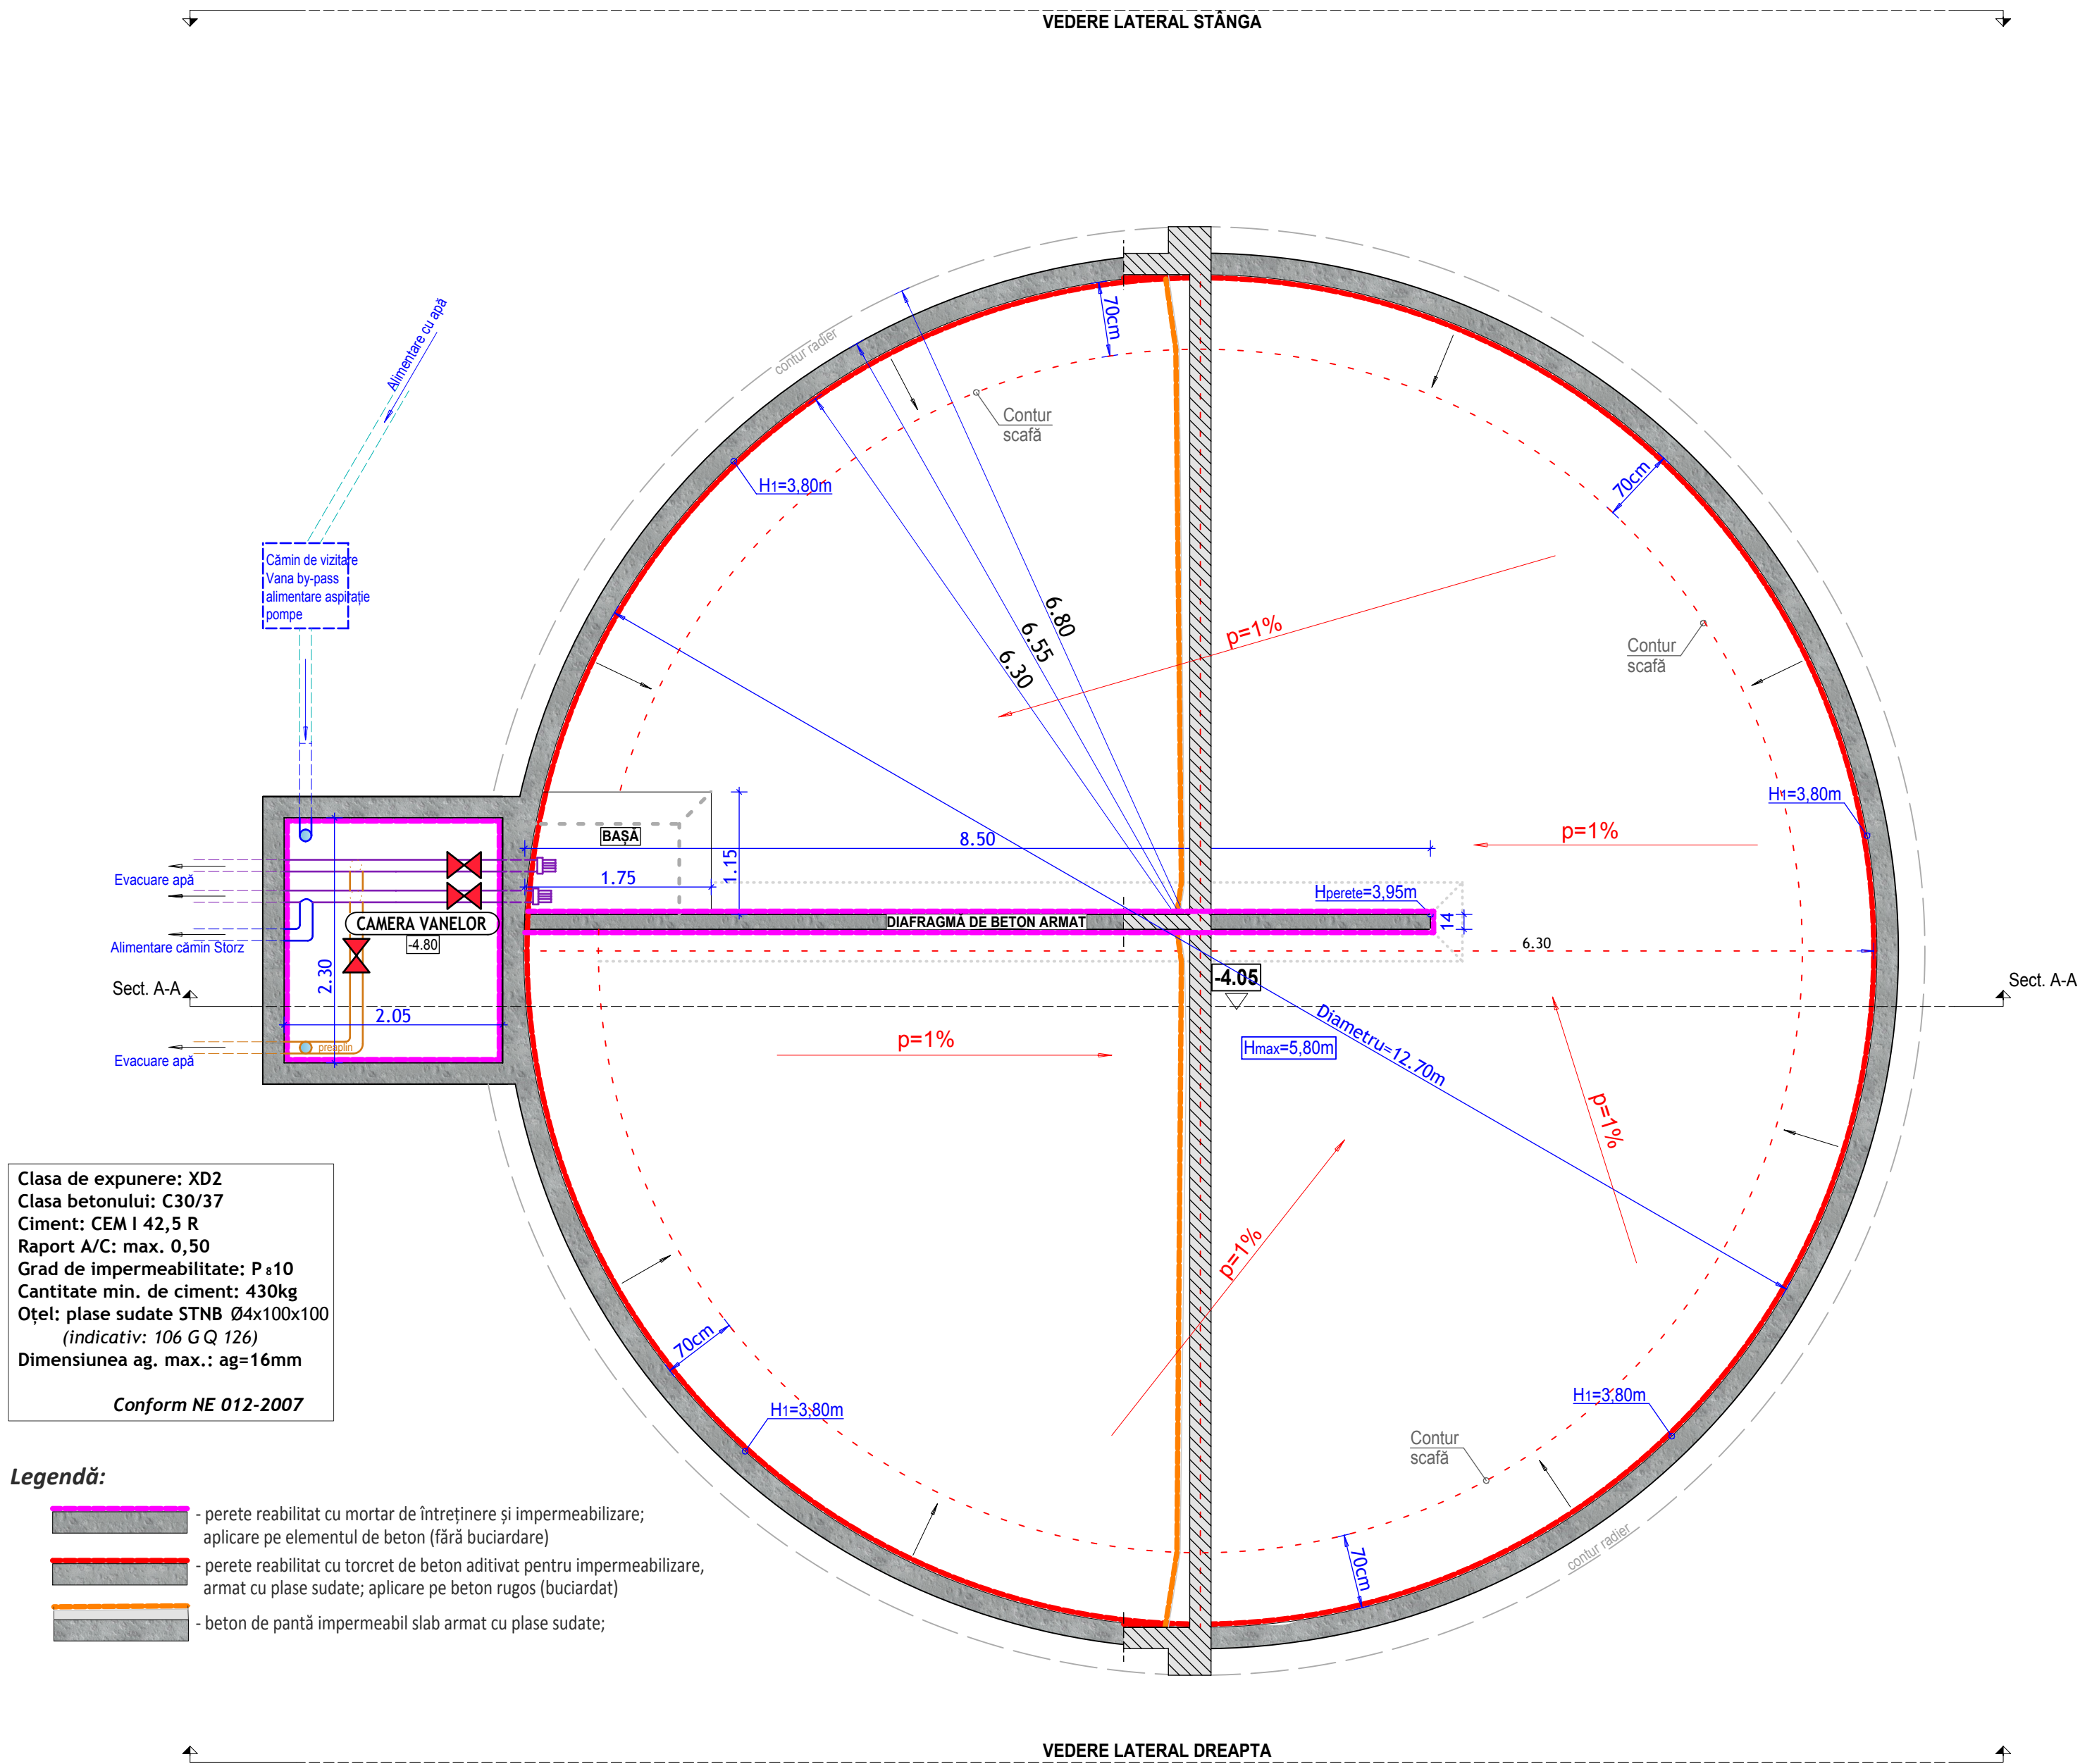
**Notă:** 1) Pereții camerei vanelor, a peretelui interior și tavanului (cupolă) se vor impermeabiliza cu mortar cementar, rezistent la apă, pregătit pentru întreținere și etanșare;

4) Pereții reabilitați cu beton torcretat se va realiza după desfacerea tencuielilor și buciardarea betonului;  
5) Beton va conține aditivi pentru impermeabilizare cu acțiune prin fenomenul de cristalizare și închiderea porilor;

Suprafața tavan (suprafața curba) = 134,27mp  
Suprafața laterală (cilindru) = 151,61 mp  
Suprafața laterală (perete) = 67,15 mp  
Totală laterală = 218,76mp  
Suprafața pardosela = 129,20 mp
