## STUDII DE FUNDAMENTARE PENTRU PLANUL URBANISTIC GENERAL AL ORAȘULUI CEHU SILVANIEI/ SĂLAJ- STUDIU ISTORIC

### CAP. I. CONTEXT ZONAL

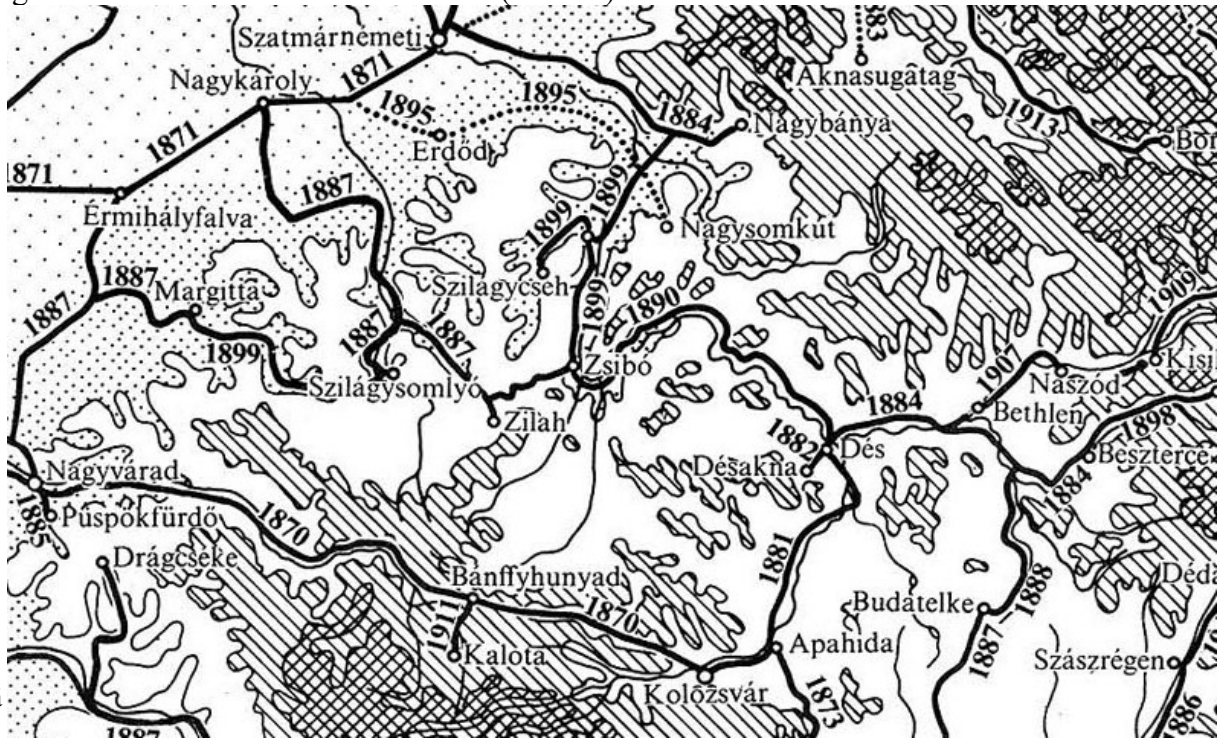
foto 3- hartă din 1913, cu datarea tronsoanelor de cale ferată

În 1899, regiunea este legată la sistemul de căi ferate prin construirea tronsonului Cehu Silvaniei-Jibou și a legăturii cu linia Satu Mare- Baia Mare (foto 3<sup>30</sup>).

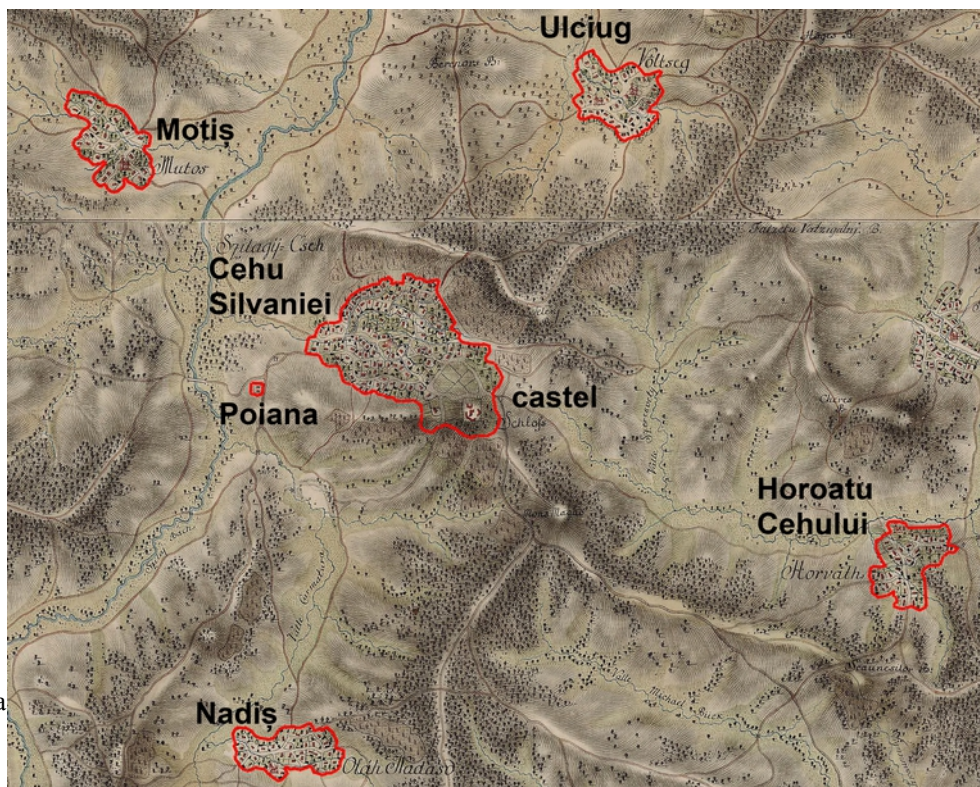
foto 4- Cehu Silvaniei și localitățile componente pe ridicarea iosefină (1769-1773)

Localitățile sunt înscrise pe hartă cu numele maghiare; Nadișul apare ca "Oláh Nádass" (Nadișu Român).

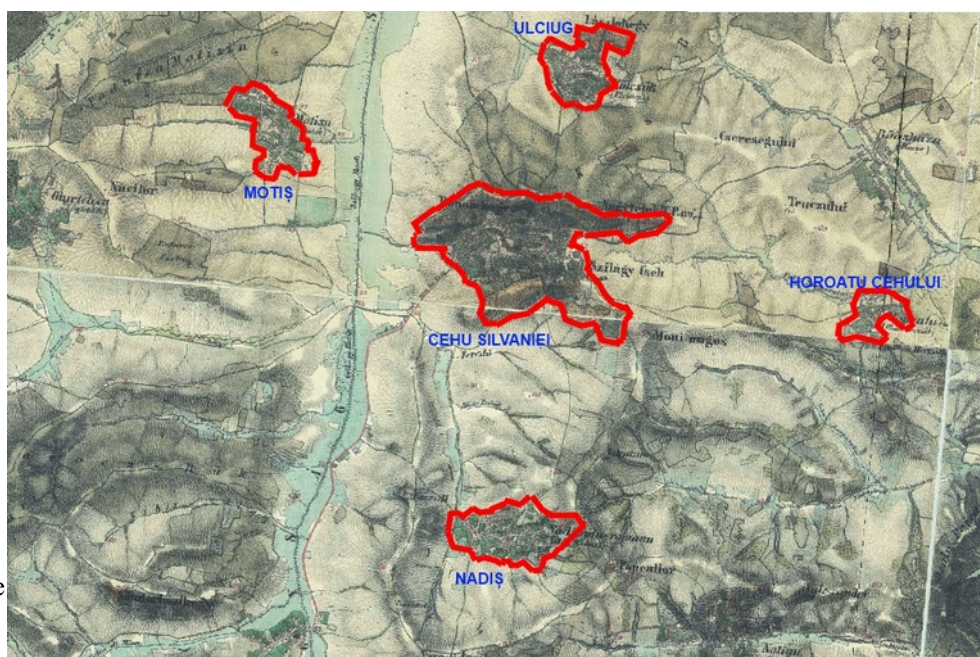
foto 5- Cehu Silvaniei și localitățile componente pe ridicarea franciscană-iosefină (1806-1869)

Evoluția localităților și a relațiilor dintre ele în prima jumătate a sec. XIX poate fi urmărită pe cea de-a doua ridicare topografică austriacă (ridicarea franciscană-iosefină- 1806-1869)- v. foto 5<sup>32</sup>. Observăm că reprezentarea acestei hărți este mai detaliată decât cea a hărții precedente, cartografiile folosind și coduri de culoare, nu doar hașuri pentru detalierea reliefului. Astfel, se observă că este reprezentată și lunca Sălajului, nu doar albia.

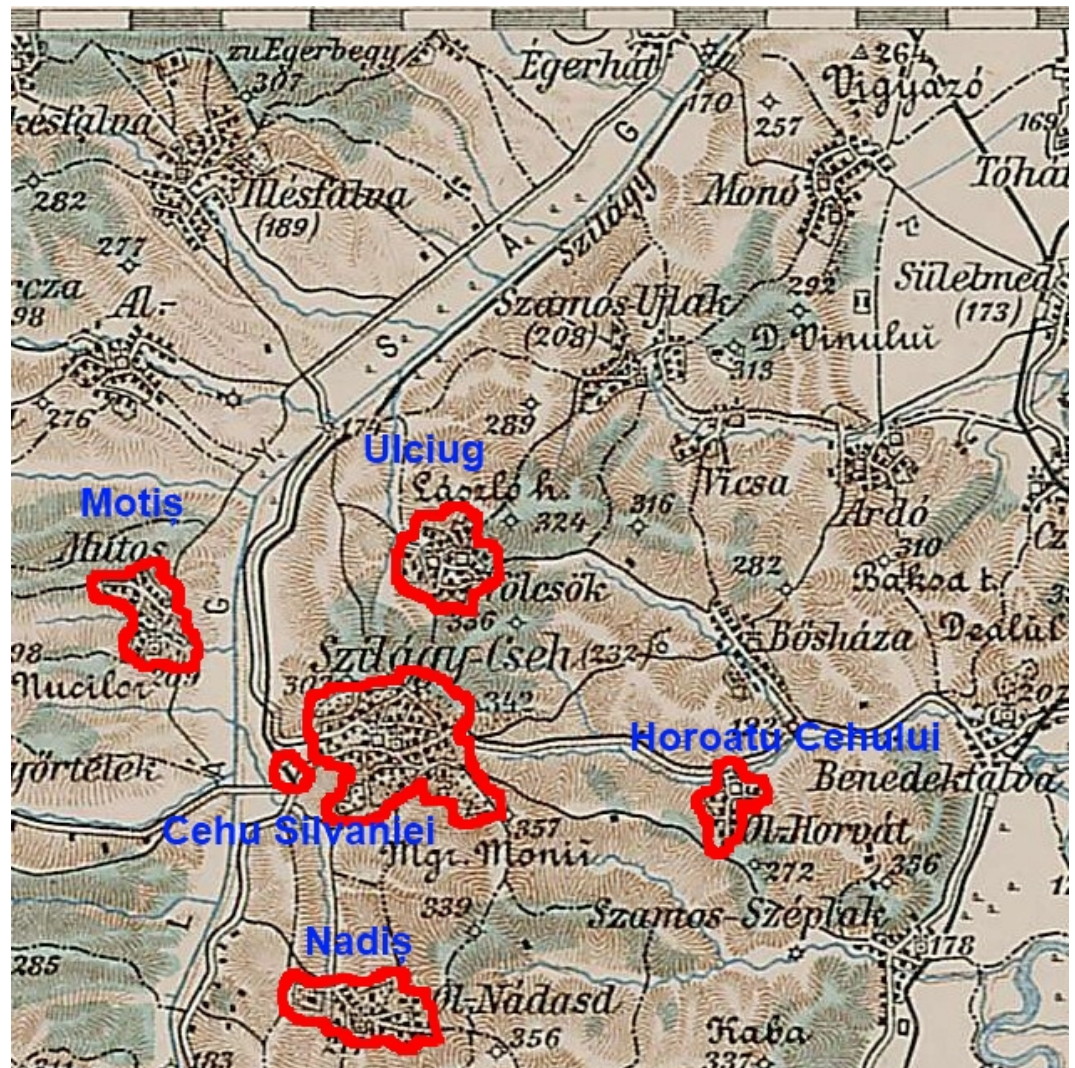
foto 6- Cehu Silvaniei și localitățile componente pe ridicarea franciscană (1869-1887)

Între 1869 și 1887 se execută cea de-a treia ridicare topografică austriacă (ridicarea franciscană)- v. foto 6<sup>33</sup>.

Comparativ cu precedenta ridicare austriacă, observăm aici detalieră intravilanului prin reprezentarea străzilor și a clădirilor. Relieful este reprezentat în continuare prin hașuri și culori; în plus, apar informații referitoare la altitudinea unor puncte și limite administrative. Observăm că drumurile importante fuseseră regularizate (actualele DJ108D și DJ196).

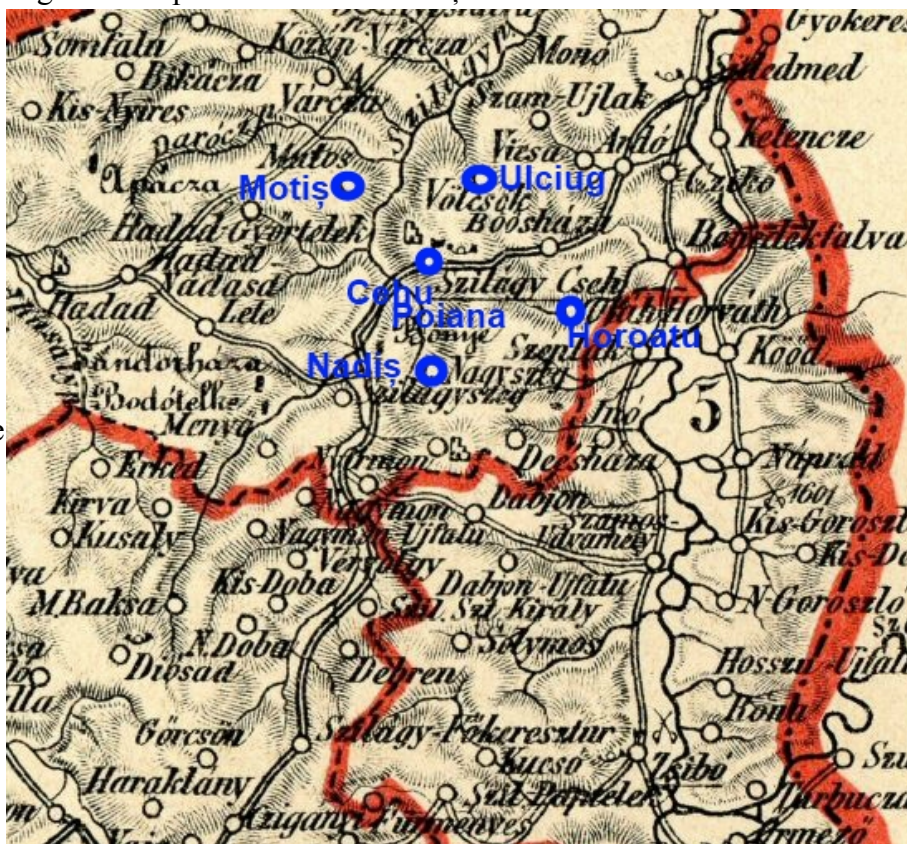
foto 7-

După reforma administrativă din 1876, prin care comitatele Crasna și Solnocul de Mijloc se unesc în comitatul Sălaj, cartograful Hatsek Ignác începe realizarea unor hărți administrative ale comitatelor. În foto 7 se poate vedea un fragment din harta comitatului Sălaj- plasa Cehu-, pe care am evidențiat localitățile aparținătoare orașului Cehu Silvaniei<sup>34</sup>.

Harta lui Hatsek Ignác cuprinde informații de ordin strict administrativ- drumuri, localități, câteva puncte mai importante (cetăți), informații legate de statutul localităților (de exemplu, localitățile cu oficiu poștal, printre care și Cehu), informații generale despre relief, limite administrative.

Cehu Silvaniei și localitățile componente pe harta lui Hatsek Ignác (1880)

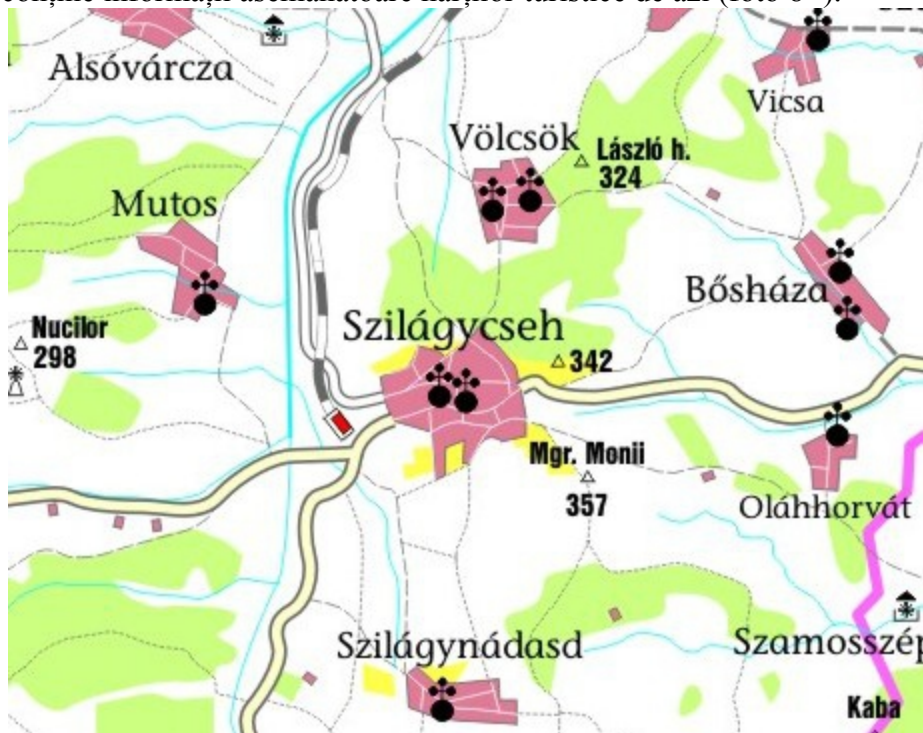
foto 8- Cehu Silvaniei și localitățile componente pe harta maghiară din 1910

O hartă maghiară din 1910 conține informații asemănătoare hărților turistice de azi (foto 8<sup>35</sup>).

Localitățile sunt reprezentate prin conturul intravilanului, cu străzile mai importante și bisericile. Apar vîrfurile formelor de relief cu altitudinea; de asemenea, apar limitele administrative. Relieful este sugerat vag, prin culoare; sunt arătate cursurile de apă și, față de hărțile precedente, aici apare calea ferată. În dreptul localității Cehu este figurată gara.

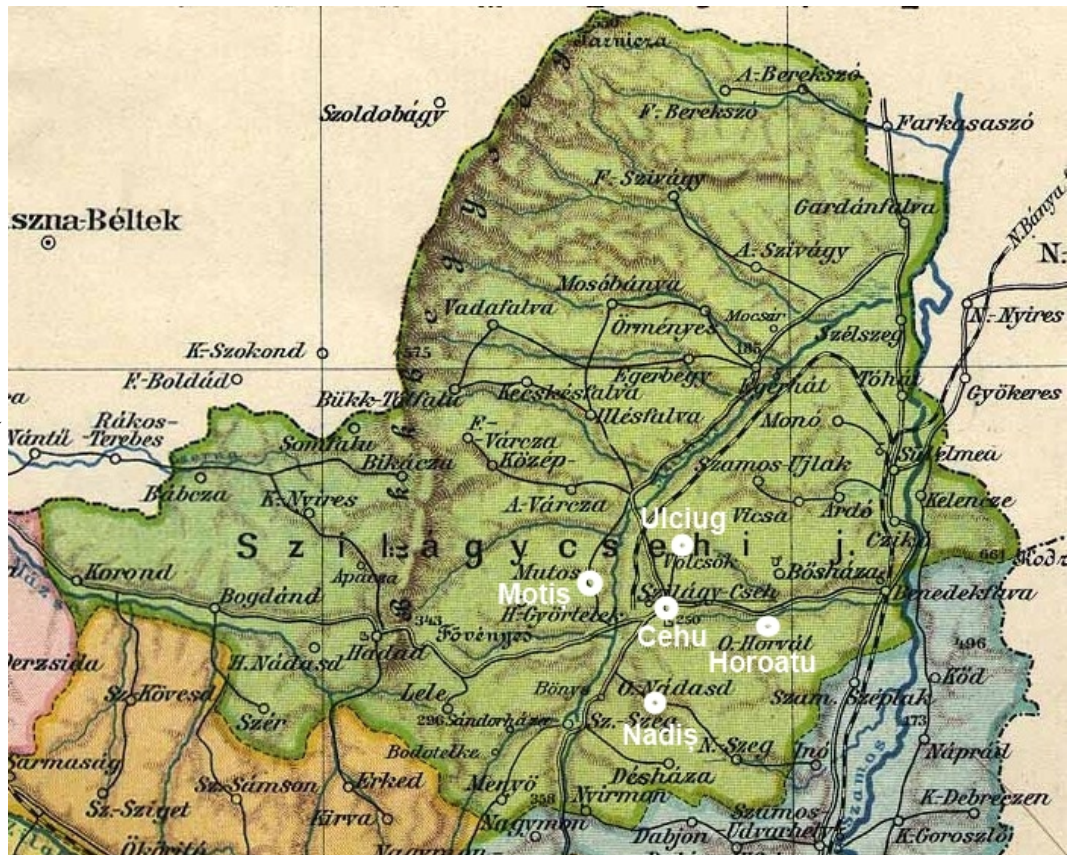
foto 9- Cehu Silvaniei și localitățile componente pe harta administrativă a lui Gönczy Pál din 1913

O nouă serie de hărți administrative este începută de cartograful Gönczy Pál după 1910. Harta comitatului Sălaj este executată în 1913; redăm din această hartă fragmentul care cuprinde plasa Cehu (foto 9<sup>36</sup>).

Pe hărțile lui Gönczy Pál, unitățile administrativ-teritoriale-plasele (iarașurile) sunt reprezentate prin culori diferite. Apar informații despre relief și cursurile de apă, drumurile importante, limitele administrative și localitățile. Și pe această hartă este reprezentată calea ferată.

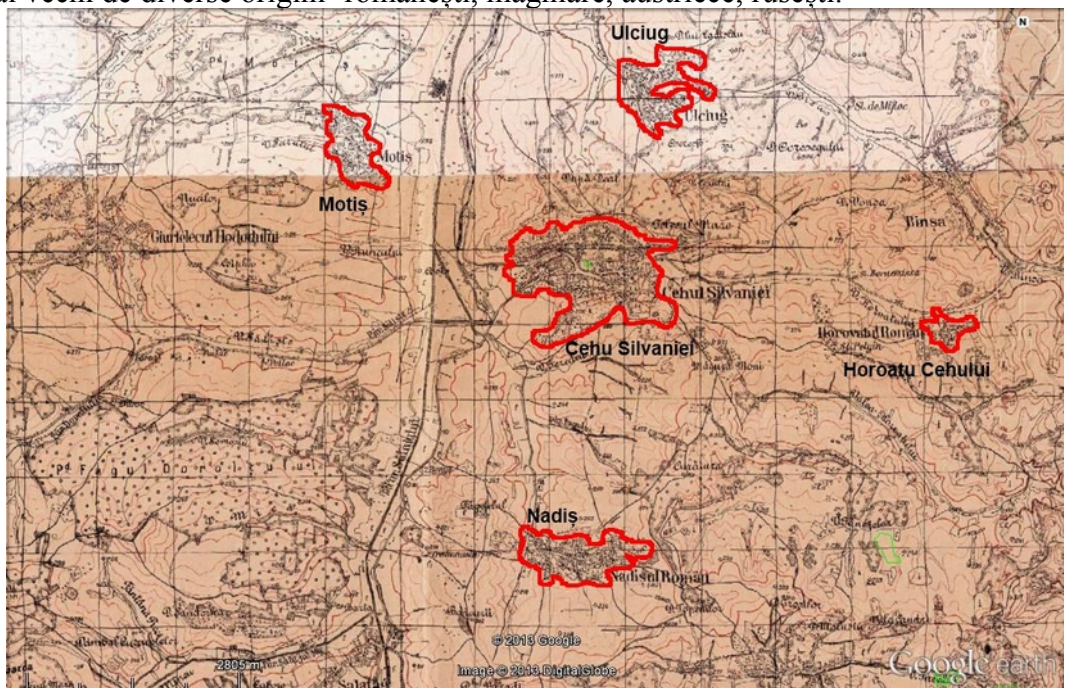
foto 10- Cehu Silvaniei și localitățile componente pe Planul Director de Tragere (1916-1924)

Între 1916 și 1924 sunt elaborate hărțile românești ce formează așa-numitul "Plan Director de Tragere", hărți necesare armatei române în Primul Război Mondial. Acestea au fost realizate prin compilarea unor hărți mai vechi de diverse origini- românești, maghiare, austriece, rusești.

Planul Director de Tragere este un ansamblu eterogen, întrucât grupează atât hărți actualizate la data preluării, cât și hărți de final de secol XX, preluate fără actualizare; principala modificare adusă hărților originale este înlocuirea toponimelor străine cu cele românești. Planul Director de Tragere aduce ca noutate reprezentarea reliefului prin curbe de nivel și nu prin hașuri (foto 10<sup>37</sup>). Observăm reprezentarea detaliată a localităților- inclusiv a străzilor și clădirilor-, a reliefului și cursurilor de apă, a unor obiective economice (mori, grădini). În cazul orașului Cehu și a localităților învecinate, este posibil ca Planul Director de Tragere să reprezinte o situație de la final de secol XX.

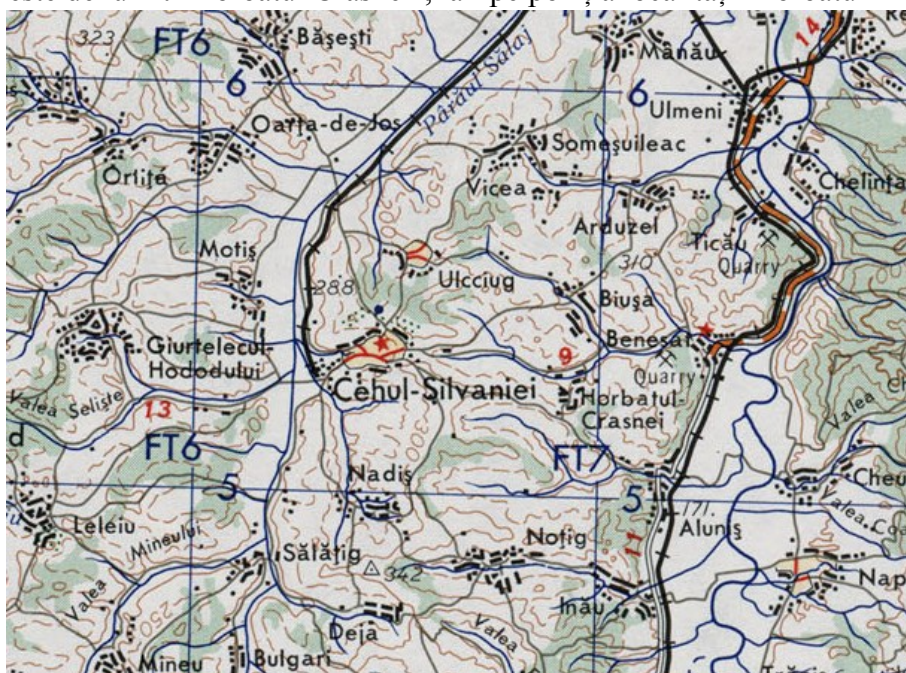
foto 11- Cehu Silvaniei și localitățile componente pe harta americană din 1954

Următoarea hartă ce ne stă la dispoziție este harta americană din 1954 (foto 11<sup>38</sup>). Observăm aici o eroare importantă: Horoatul Cehului este denumit "Horoatul Crasnei", iar pe poziția localității Horoatul Crasnei nu apare nici o denumire. Această hartă reprezintă localitățile sub forma unor grupuri de clădiri de-a lungul străzilor principale și detaliază relieful și căile de comunicație. Sunt reprezentate comandamentele sovietice de la Cehu Silvaniei și Benesat; din punct de vedere economic, sunt reprezentate căile ferate, drumurile și carierele de piatră de la Benesat și Țicău.

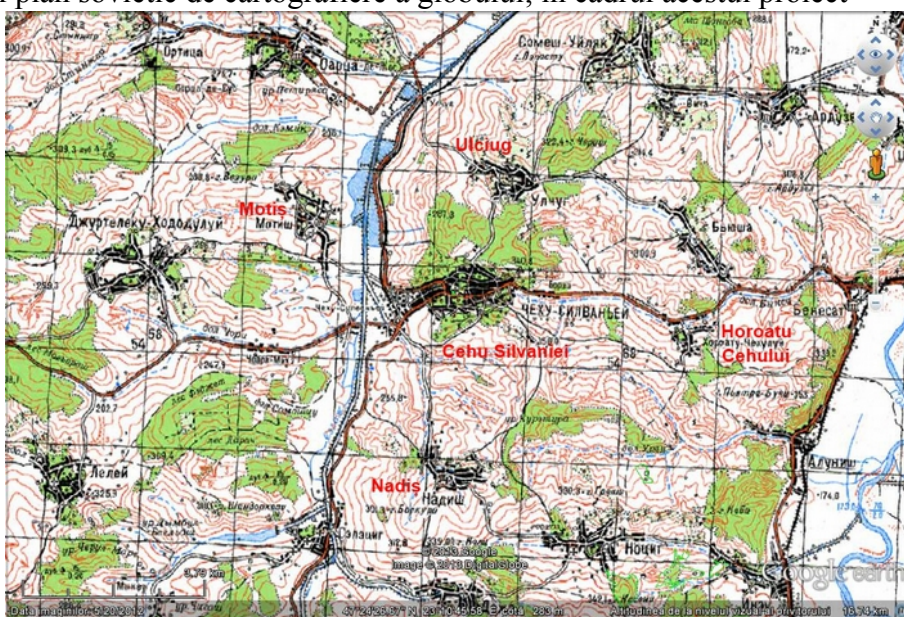
foto 12- Cehu Silvaniei și localitățile componente pe harta sovietică

După 1956 începe ambițiosul plan sovietic de cartografiere a globului; în cadrul acestui proiect sunt elaborate și hărțile detaliate ale României (v. foto 12<sup>39</sup>). Acestea reprezintă aceleași tipuri de obiective ca și hărțile americane și utilizează același limbaj grafic. Remarcăm că, față de harta americană, pe cea sovietică numele localităților apare corect. O diferență esențială între cele două hărți este aceea că între momentele elaborării lor, construcția căii ferate a fost reluată; pe harta sovietică apar și tronsoanele de la sudul orașului Cehu Silvaniei.

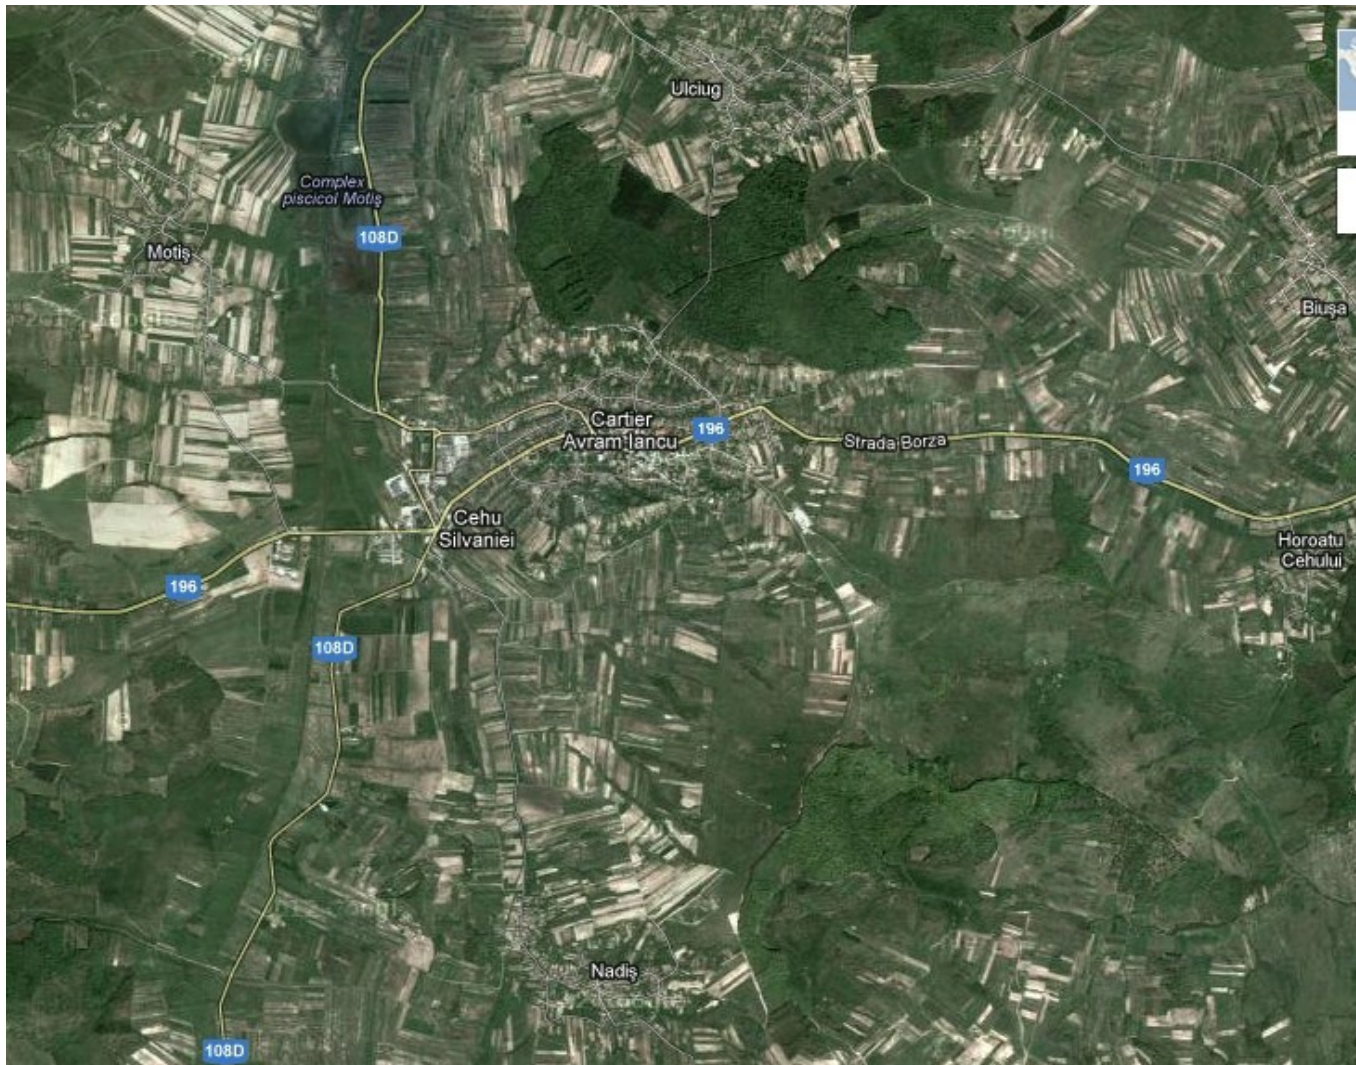
foto 13- Cehu Silvaniei și localitățile componente pe imaginea din satelit- 2012

În fine, vedem localitățile pe harta recentă- imagine din satelit datând din 2012 (foto 13<sup>40</sup>). Se observă aici tendința de dezvoltare a spre extremități a localităților Cehu Silvaniei, Ulciug și Nadiș și decăderea localităților Motiș și Horoatu Cehului. Localitățile din dreapta cursului Sălajului sunt deja legate între ele prin suprafețele cultivate. Zonele împădurite s-au restrâns, lăsând loc suprafețelor de teren agricol.

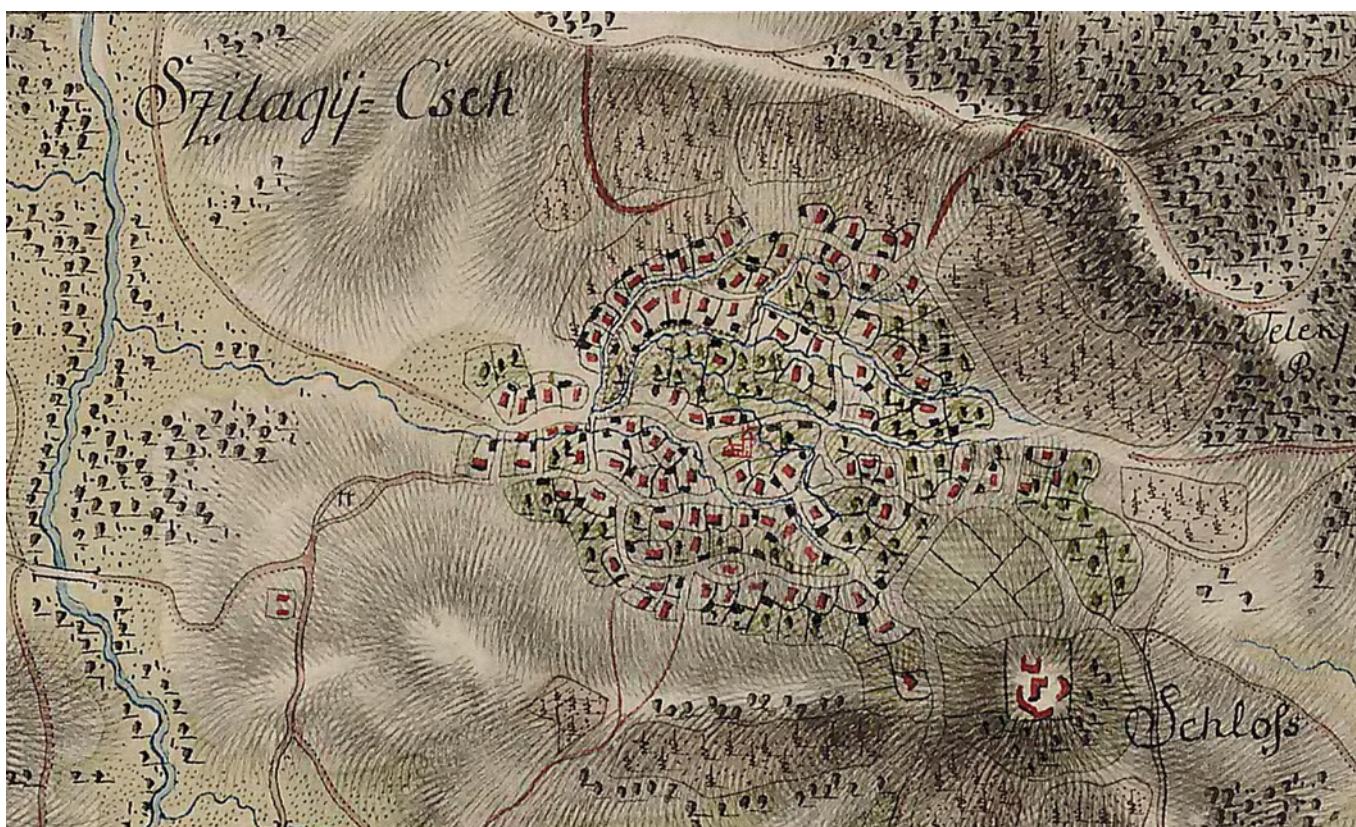
foto 1- Cehu Silvaniei pe ridicarea iosefină (1769-1773)

Prima hartă detaliată a localității este prima ridicare topografică austriacă (ridicarea iosefină) elaborată între 1769 și 1773 (foto<sup>122</sup>).

Observăm că până în a doua jumătate a sec. XVIII se formase deja cea mai mare parte a tramei stradale existente și azi: la nord exista și str. Bartók Béla; la sud- str. Horea; la vest începuseră a se forma străzile Dózsa György și Libertății, iar la est exista deja conturul străzii Ciocârliei de azi.

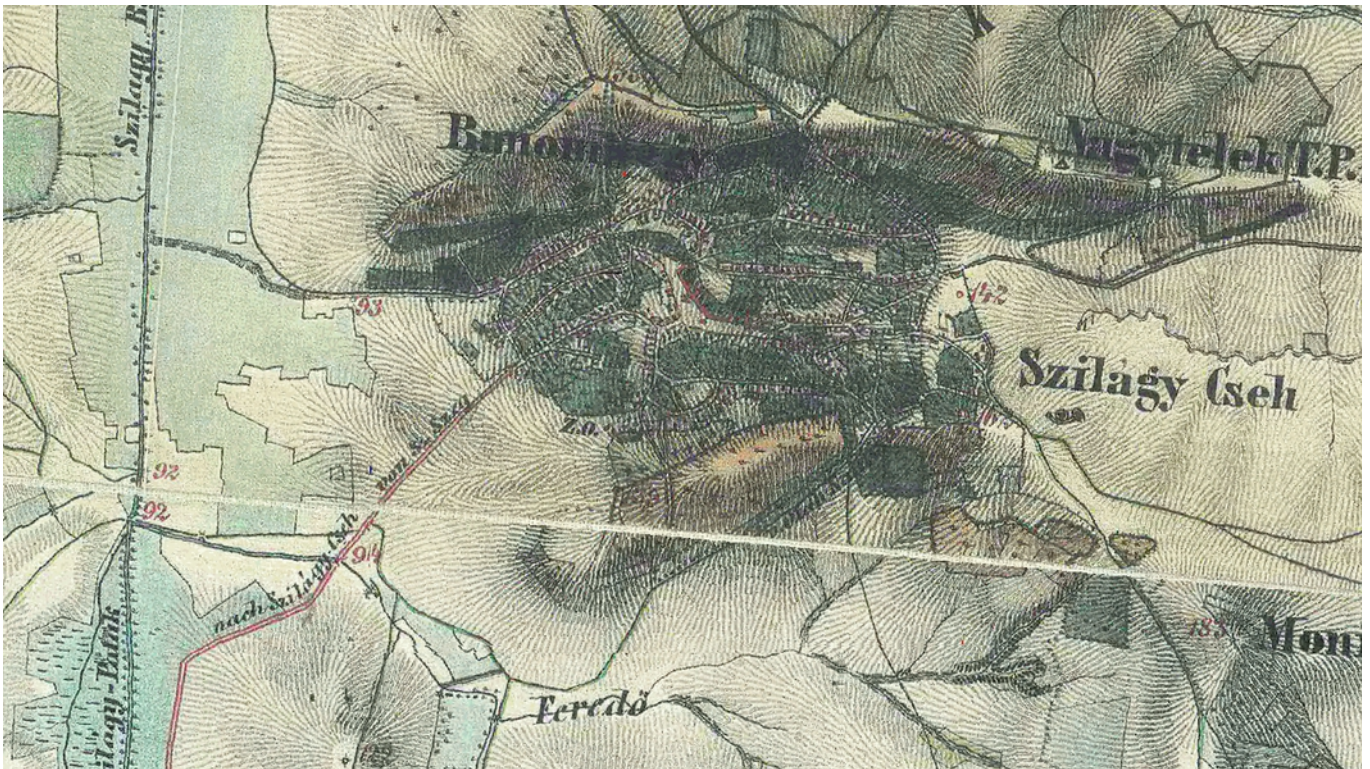
foto 2- Cehu Silvaniei pe ridicarea franciscană-iosefină (1806-1869)

Următoarea hartă a orașului ce ne stă la dispoziție este cea de-a doua ridicare topografică austriacă- ridicarea franciscană-iosefină, executată în 1806-1869 (foto 2<sup>24</sup>).

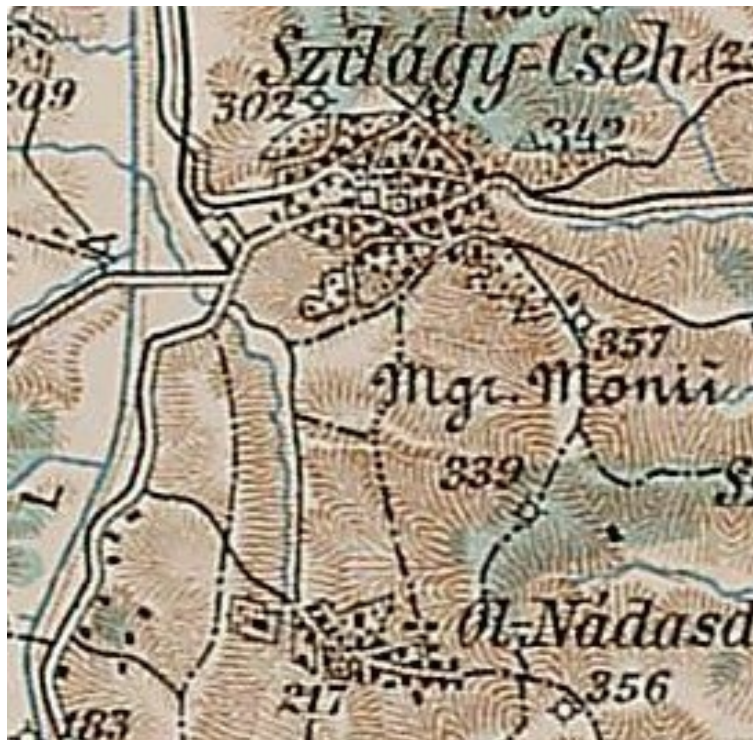
foto 4- Cehu Silvaniei pe ridicarea franciscană (1806-1887)

Se mai poate vedea că este figurat traseul viitoarei căi ferate și chiar poziția viitoarei gări, deși calea ferată va fi dată în folosință abia în 1899. Întrucât harta a fost executată cel târziu în 1887, putem presupune că la acea vreme, calea ferată și gara erau în curs de execuție.

Sunt reprezentate bisericile Reformată și Catolică.

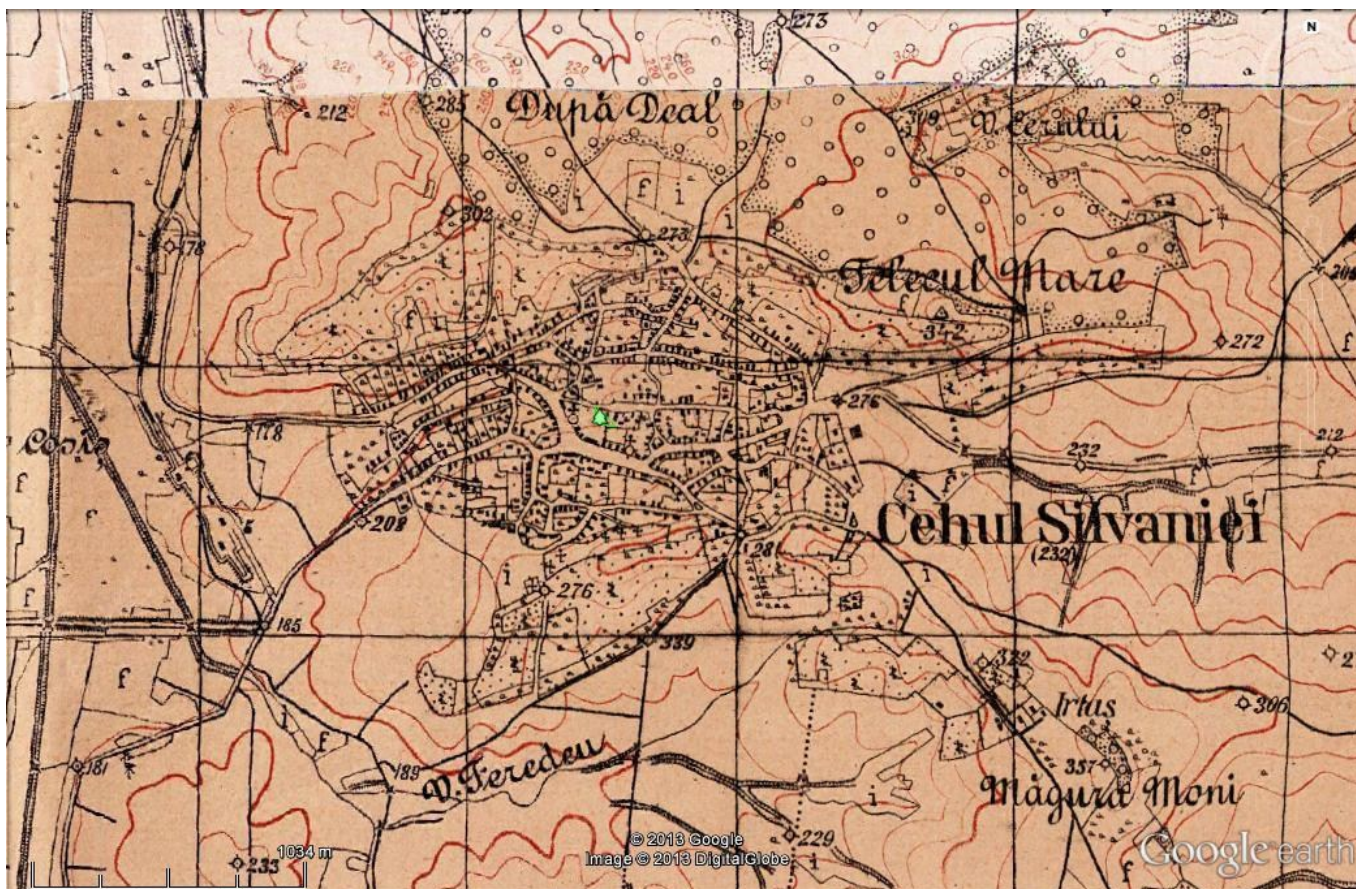
foto 5- Cehu Silvaniei pe Planul Director de Tragere (1916-1924)

Următoarea hartă analizată este Planul Director de Tragere, realizat în 1916-1924 prin compilarea unor hărți străine mai vechi și înlocuirea toponimelor cu cele românești. Comparând hărțile Planului Director de Tragere cu hărți de la sfârșitul sec. al XIX-lea- acolo unde ele sunt disponibile- se poate observa că Planul Director de Tragere în nord-vestul Transilvaniei preia hărți de sfârșit de secol XIX; așadar, vom lua în considerare acest detaliu în analiza hărții (foto 5<sup>26</sup>).

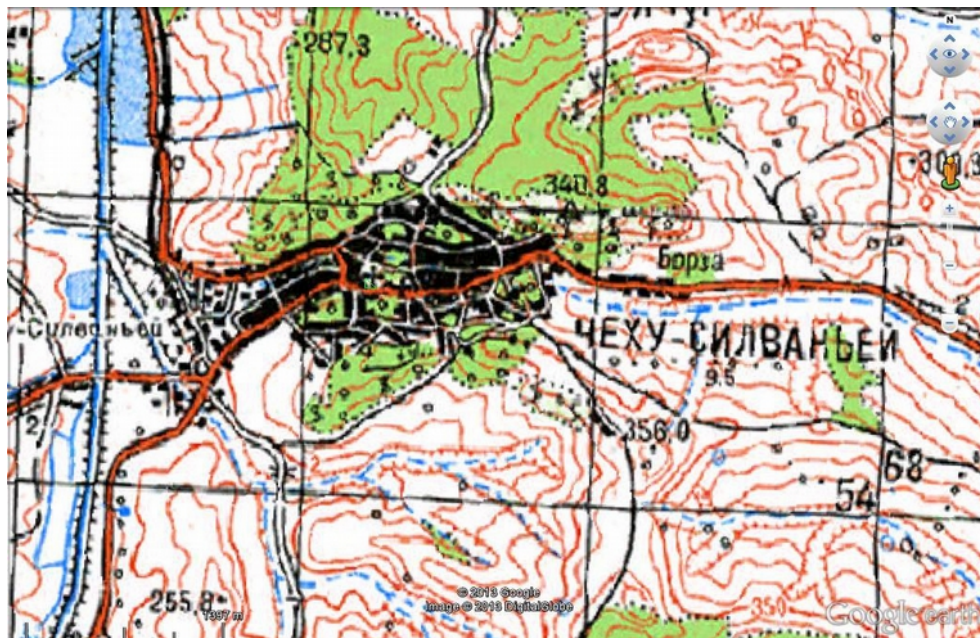
foto 7- Cehu Silvaniei pe harta sovietică executată după 1956

Se remarcă aici și creșterea densității construcțiilor în zona centrală, creștere intervenită de la începutul sec. XX până în perioada interbelică.

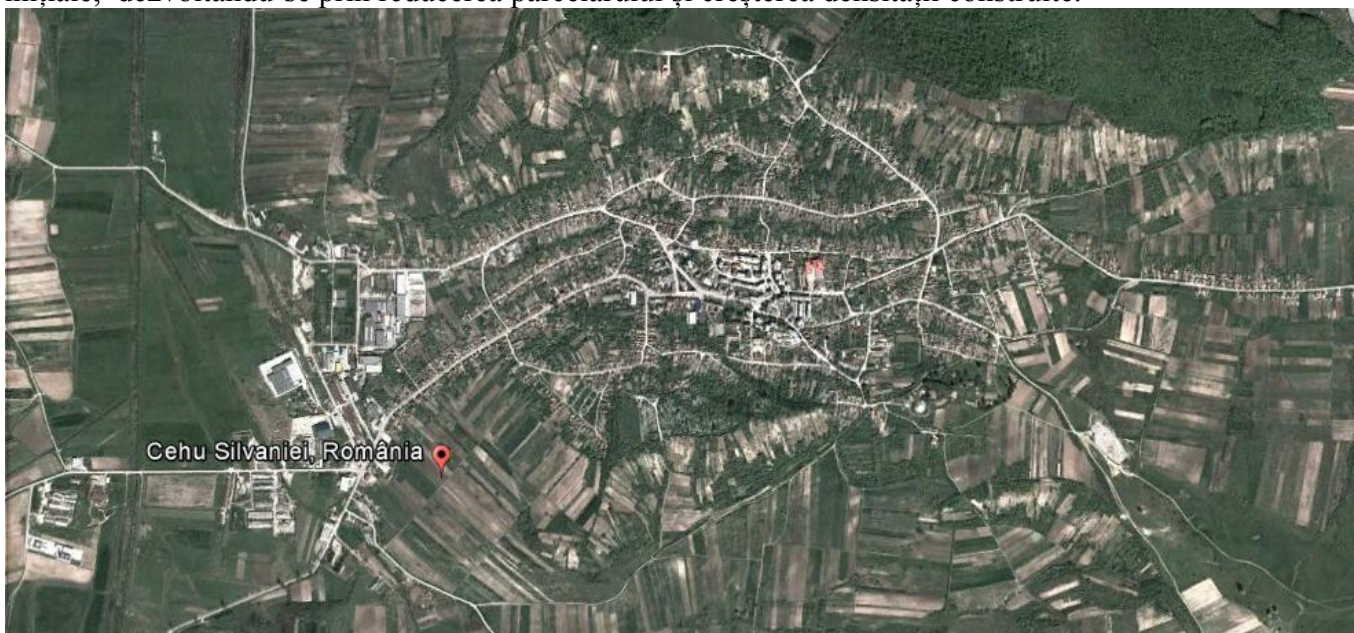
foto 8- Cehu Silvaniei pe imaginea din satelit- 2012

În vest, în apropierea gării, se poate vedea zona industrială încă bine dezvoltată. Colonia Poiana din vest a fost integrată în oraș, iar colonia Borza s-a extins spre est. Țesutul construit a devenit extrem de dens și pe străzile secundare. Orașul s-a extins spre nord, până la stadion. De altfel, cu excepția acestei extinderi din nord (str. 1 Mai), a extinderii coloniilor Poiana și Borza, orașul nu și-a depășit limitele inițiale, dezvoltându-se prin reducerea parcellarului și creșterea densității construite.

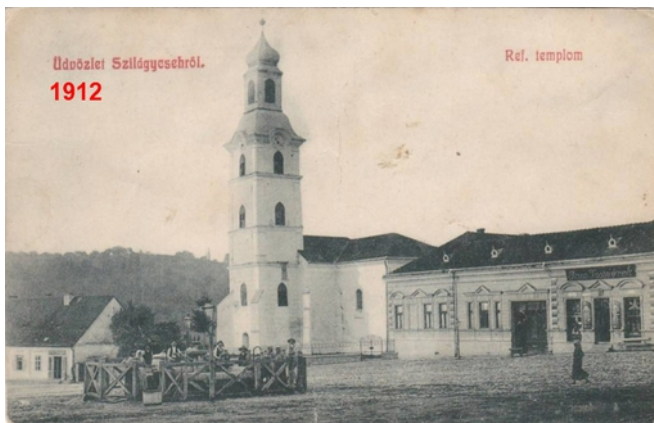
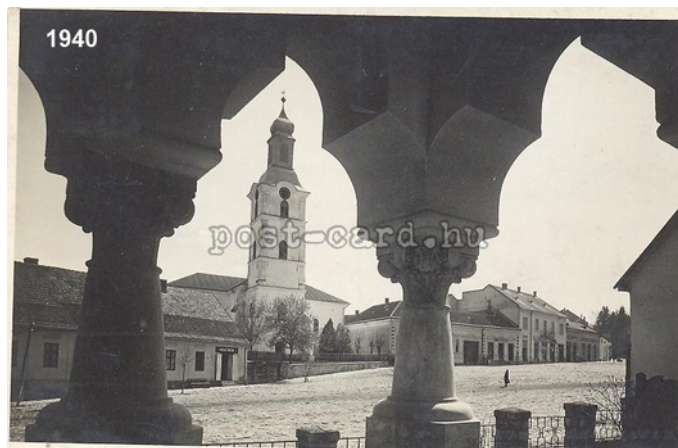
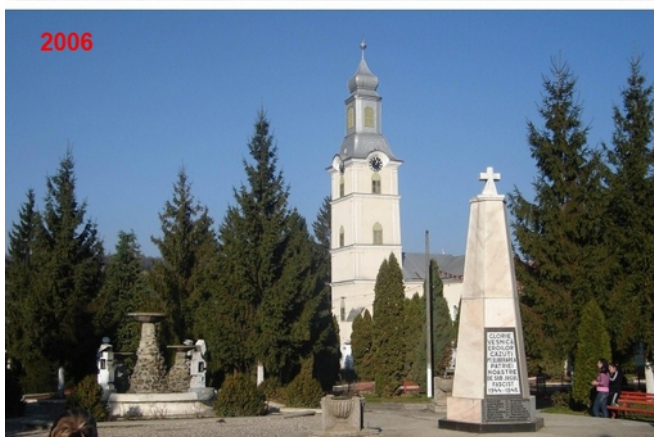
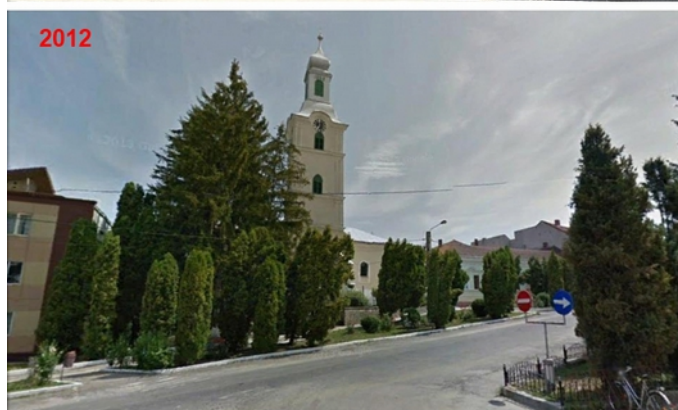
Se poate vedea că, de la începutul sec. XX și până azi, imaginea zonei înconjurătoare a bisericii Reformate nu s-a modificat substanțial, exceptând amenajarea parcului în perioada comunistă.

În prezent, se află în stare bună, fiind reabilitată și bine întreținută.

foto 9- biserica Reformată- imagine comparativă

foto 10- biserica Reformată- imagine comparativă

foto 11- biserica Reformată- imagine comparativă

Redăm mai jos trei colaje fotografice cu imagini de epocă și imagini recente, elocvente pentru modul în care a evoluat relația bisericii cu situl construit (foto 9<sup>32</sup>, 10<sup>33</sup>, 11<sup>34</sup>).

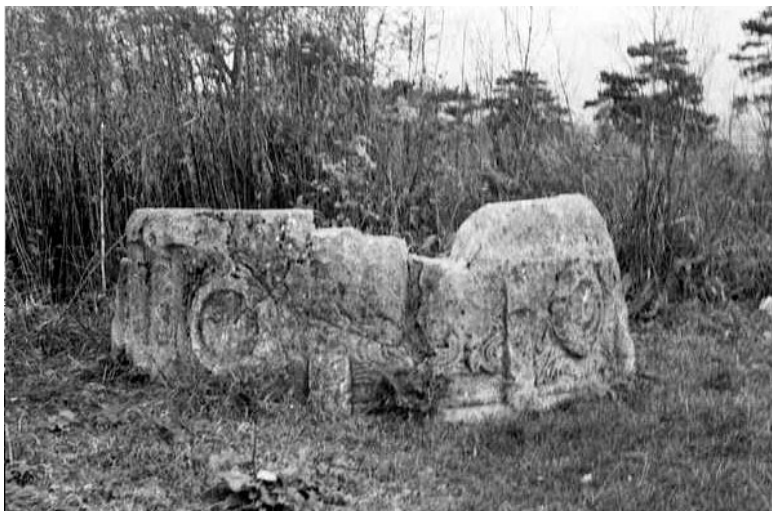
foto 12- fântâna în perioada comunistă

În prezent, se află în stare foarte proastă; ornamentația sculptată este din ce în ce mai puțin vizibilă (foto 12<sup>35</sup>, 13). În foto 12 se vede fântâna într-o imagine nedată, probabil din perioada comunistă (inelul era încă întreg, iar ornamentația era încă bine reliefată). Foto 13 arată starea actuală a fântânii (toamna 2013).

Inelul de piatră al fântânii a fost spart și împins în fântână cu un tractor în perioada comunistă, când rămășițele conacului au adăpostit sediul C.A.P.

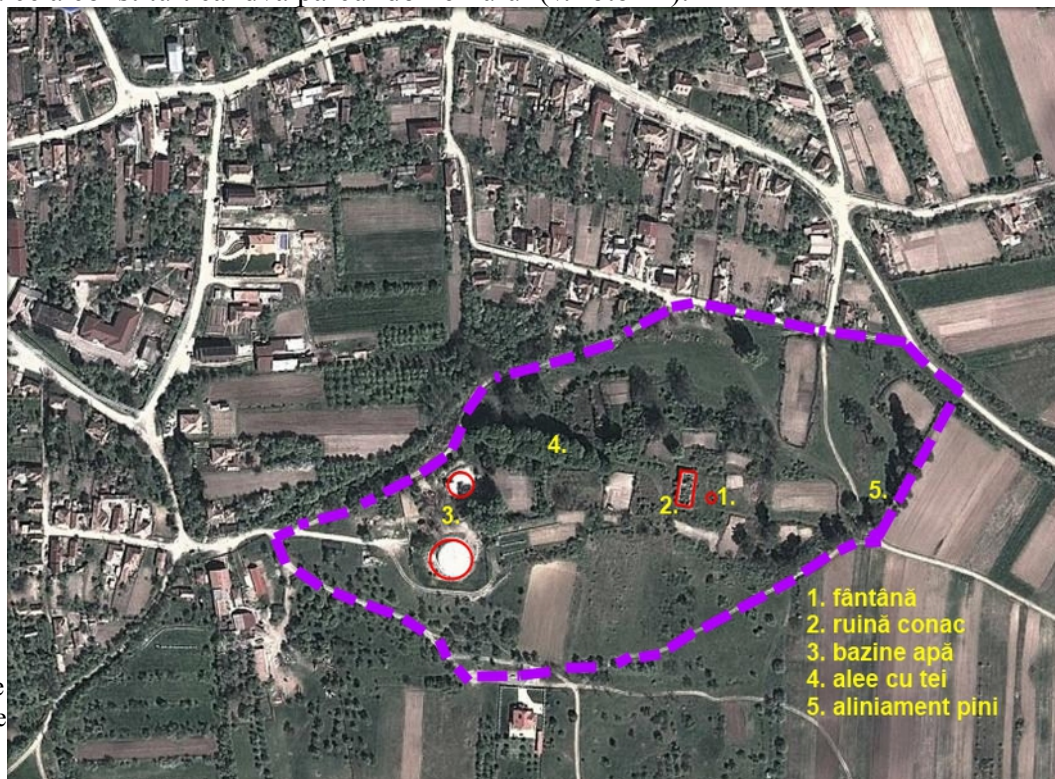
Se trasează pe drumuri pe tot conturul, exceptând partea din est, unde zona de protecție se trasează pe limită de lot pentru a include aliniamentul de pini. În interiorul zonei de protecție astfel descrise se impune interdicție totală de construire. Este interzisă orice intervenție fără avizul DJCPN Sălaj.

1. fântână
2. ruină conac
3. bazine apă
4. alee cu tei
5. aliniament pini

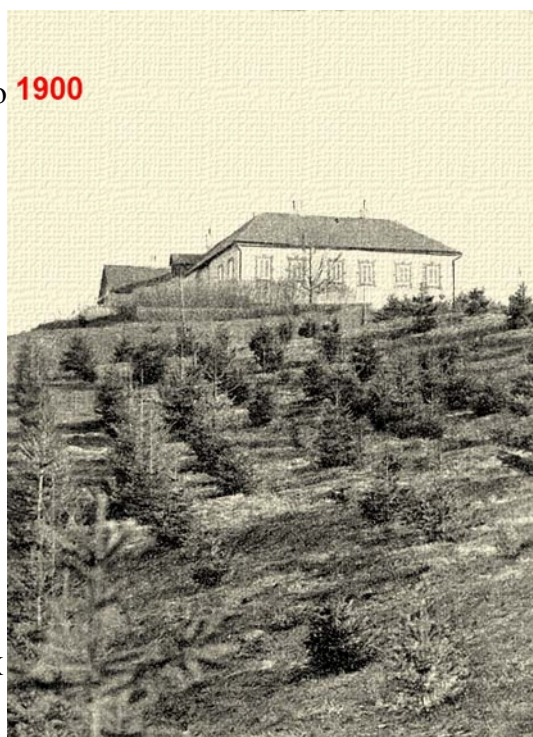
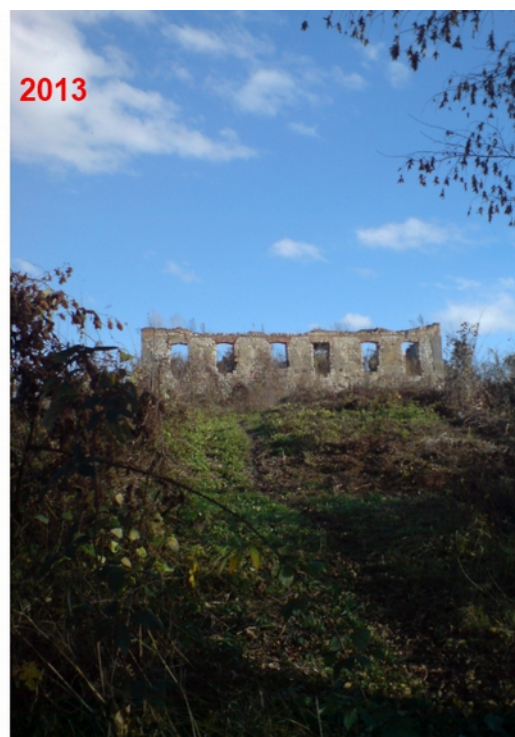
foto 13- imagine comparativă- conacul Bornemissza la sf. sec. XIX și în 2013

Vedem un conac obișnuit, pe parter, cu o volumetrie simplă și fațade tratate în stil baroc (foto 13<sup>36</sup>). Explicația imaginii este: "*casa baronului Bornemissza, fostă cetate*".

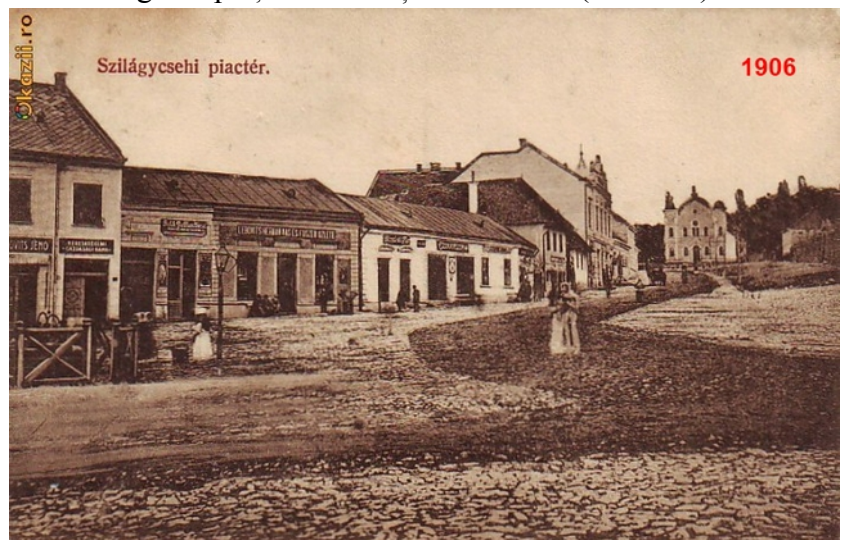
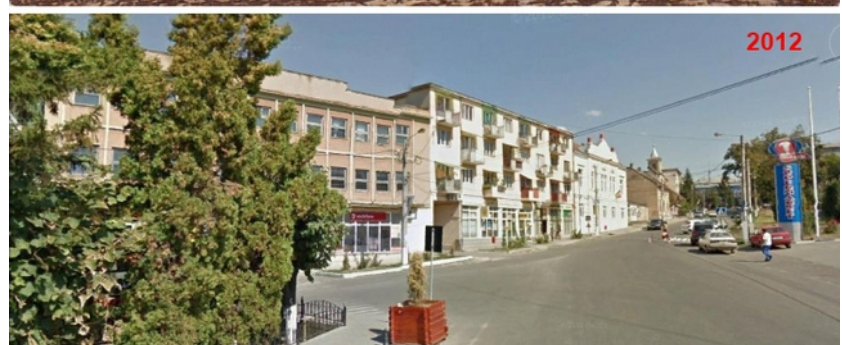
foto 15- Piața Trandafirilor în imagini din 1906 și 2012

Observăm că pe poziția actualei Primării se afla Sinagoga și că apăruse clădirea Băncii de Păstrare. Clădirile din același front erau mici prăvălii pe parter, construite în a doua jumătate a sec. XIX; alăturat Băncii se pot vedea două case mai vechi, cu fațade înguste la stradă, probabil datând din sec. XVIII- prima jumătate a sec. XIX. În stânga imaginii se observă casa cu etaj ce există și azi la nr. 23.
