## STUDII DE FUNDAMENTARE PENTRU PLANUL URBANISTIC GENERAL AL ORAȘULUI CEHU SILVANIEI/ SĂLAJ- STUDIU ISTORIC

### CAP. I. CONTEXT ZONAL

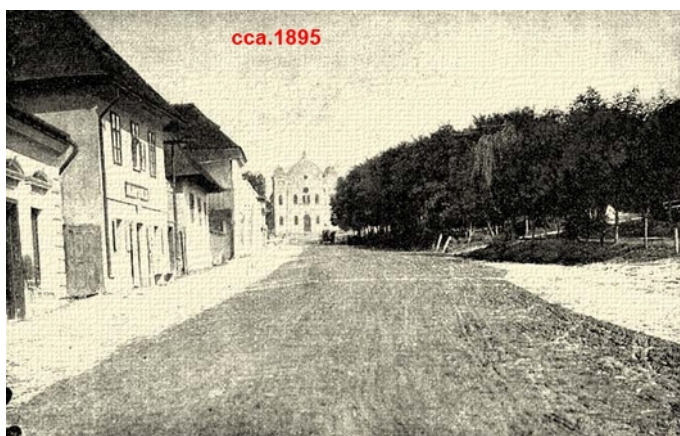
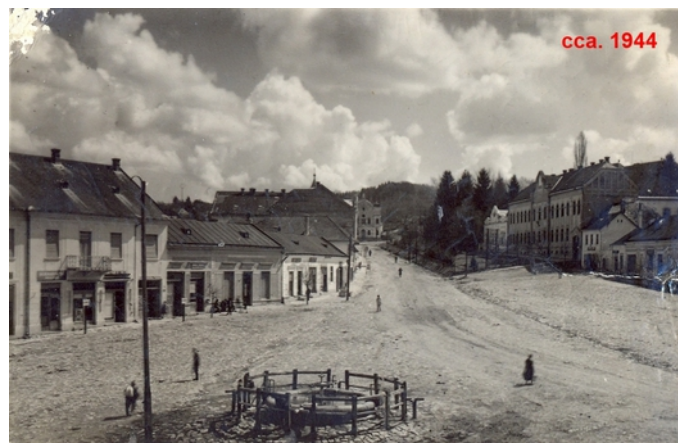
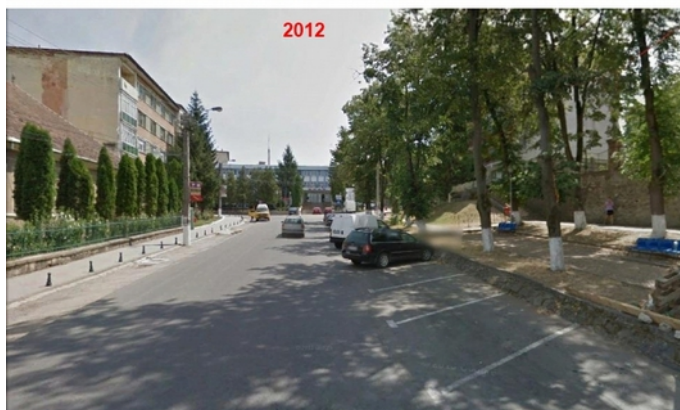
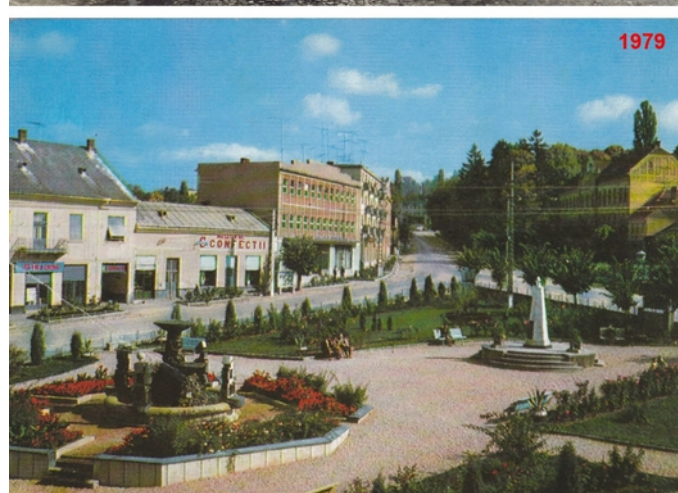
foto 16, 17- Piața Trandafirilor- evoluție în timp

În foto 16<sup>39</sup> se poate vedea o comparație între starea pieței la sfârșitul sec. al XIX-lea și cea de azi: sinagoga a fost înlocuită de clădirea în care azi se află Primăria; frontul sudic al pieței s-a menținut ca spațiu verde, chiar dacă el s-a restrâns o dată cu construirea Școlii Civile de Băieți; în frontul nordic încă nu se construise Banca de Păstrare (azi Clubul Copiilor), iar cea mai mare parte a caselor au fost înlocuite în perioada comunistă cu blocuri.

În foto 17<sup>40</sup>, o imagine din 1944 arată starea pieții neschimbată față de începutul sec. XIX. Există încă sinagoga, se construise Tribunalul (azi- școala "Andrei Mureșianu"). Casa din stânga imaginii există și azi- casa de la nr. 23. Din vechiul front de mici prăvălii mai exista în 1979 casa de la nr. 24 în forma inițială; ulterior a fost supraetajată, cornișa ei fiind aliniată la cea a casei de la nr. 23.

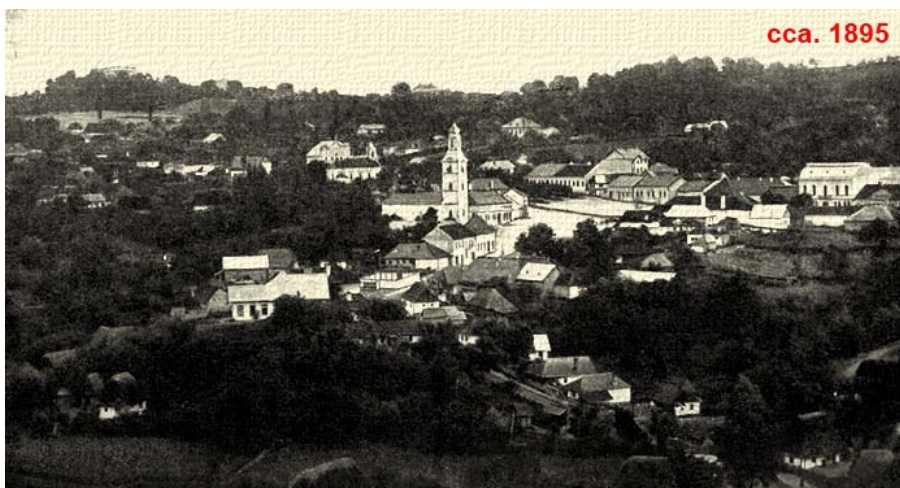
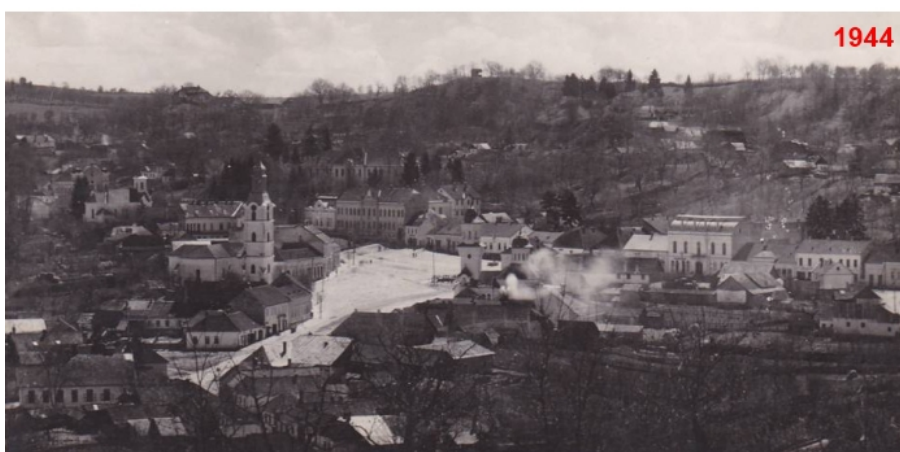
foto 18- Piața Trandafirilor- panorame

În foto 18<sup>41</sup> comparăm două panorame asupra pieței- una datând de la sfârșitul sec. al XIX-lea, alta din 1944. Principala modificare între cele două momente este apariția Judecătoriei (azi- școala Andrei Mureșianu), pe poziția unei clădiri pe parter. Putem vedea în această fotografie că reședința Bornemissza ("castelul") era încă întreagă. Interesant este că în dreapta acesteia, pe culmea de deal din dreptul Școlii Regale de Băieți se observă bine o ruină de zid, despre care nu există nici un fel de mențiuni.

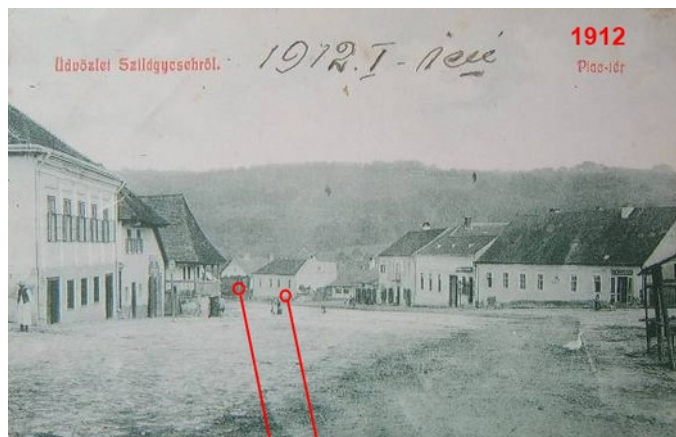
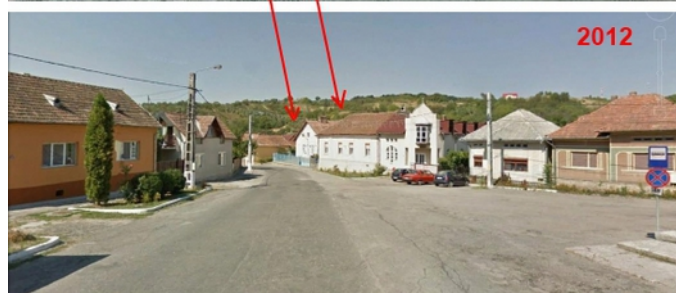
foto 19- Piața Trandafirilor în 1912 și 2012

În foto 19 se vede frontul nordic al pieței, la nord de biserica Reformată, într-o comparație între anii 1912 și 2012. În imagine se recunosc casele care mai există din vechile fronturi: casa de la nr. 15 (căreia i s-a adosat biserica Adventistă) și în fundal, grădinița- actuala Grădiniță nr. 1. Celelalte case din imagine au dispărut, fiind înlocuite în perioada comunistă. Observăm că pe frontul nordic se aflau case din sec. XIX cu fațada lungă spre stradă, iar pe cel vestic se mai găseau case mai vechi, din sec. XVIII, cu fațada scurtă spre stradă și acoperiș înalt în patru ape.

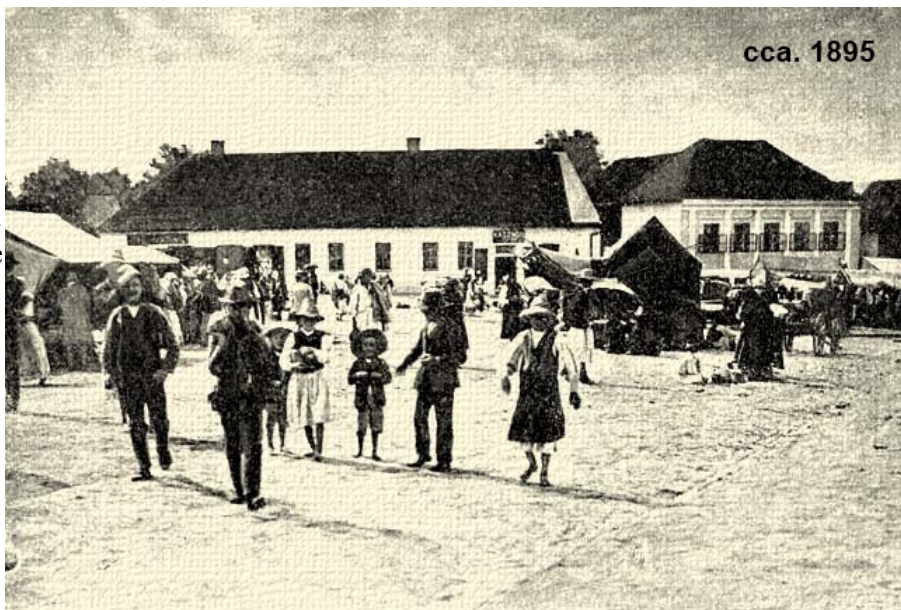
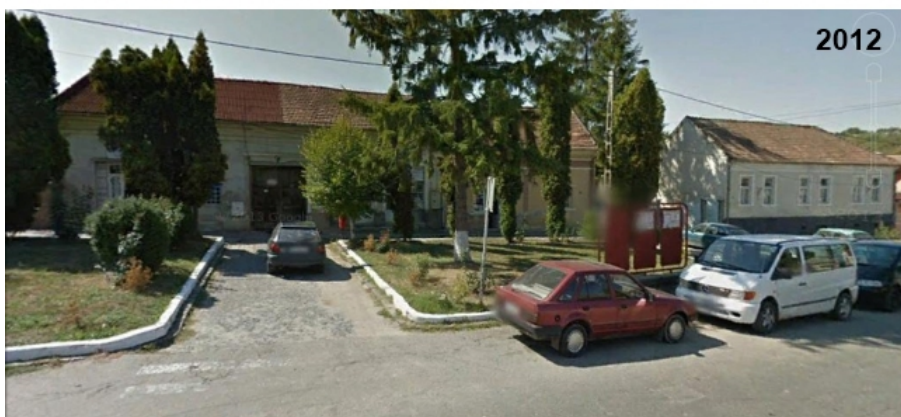
foto 22- Piața Trandafirilor nr. 8, 9, 10

Reprezintă un grup de trei case fără valoare arhitecturală, dar cu valoare ambientală, întrucât ele existau și la sfârșitul sec. al XIX-lea, având aproximativ aceeași imagine ca azi. Pot fi văzute într-o imagine de epocă (foto 22<sup>43</sup>). Se observă cum casele de la nr. 9 și 10 de azi formau, de fapt, o singură clădire; casa de la nr. 8 a suferit modificări ale acoperișului și fațadelor, păstrând amprenta la sol. Casa de la nr. 10 păstrează încă o frumoasă poartă masivă de lemn.

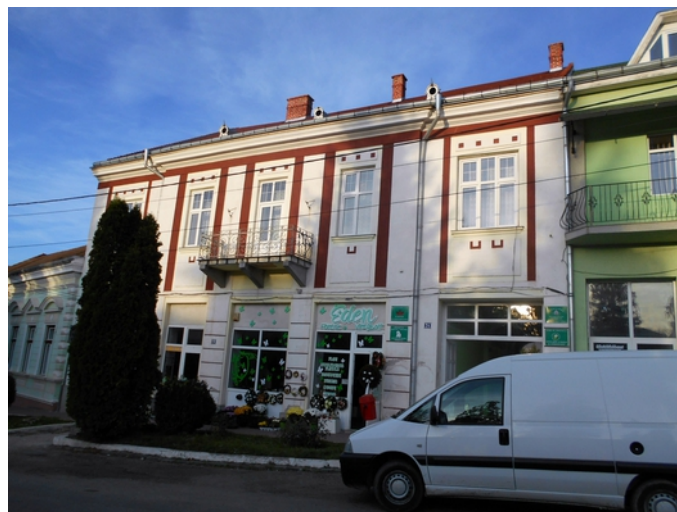
foto 25- Piața Trandafirilor nr. 23

După cum s-a putut vedea în foto 15 și 17, casa exista la începutul sec. XX, fără a avea însă decorațiunile Art Deco pe fațadă. Se află în stare bună, dar tâmplăriile originale au fost înlocuite la parter cu tâmplării de proastă calitate vizuală (foto 25).

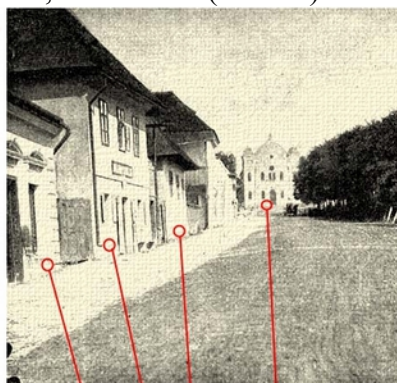
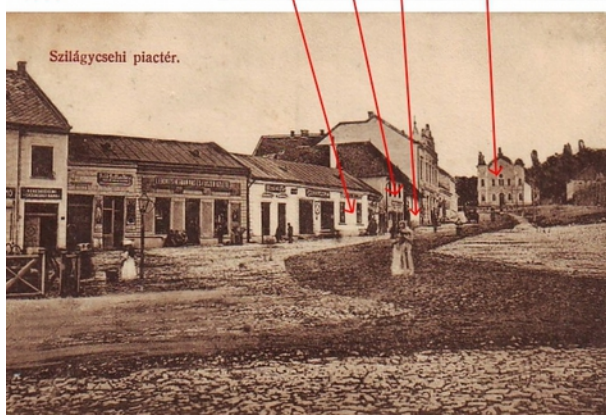
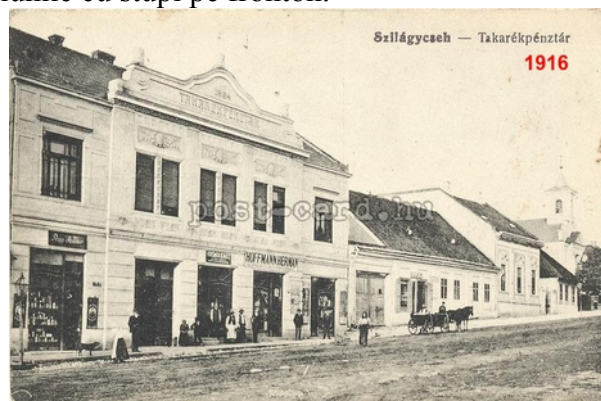
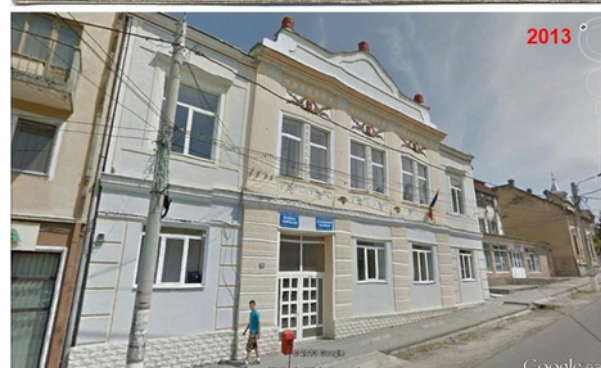
foto 26- Piața Trandafirilor în zona Băncii

Clădirea a fost construită ca sediu al Băncii de Păstrare în 1896. După construire a fost cumpărată de Banca Albina, care a refăcut fațada adăugând decorațiunile cu stupi. În imaginea comparativă din foto 26 se vede cum clădirea Băncii nu exista în 1895, pe poziția ei fiind o casă negustorească cu etaj. În 1906 deja clădirea există, iar în 1916 (foto 27) se văd și decorațiunile cu stupi pe fronton.

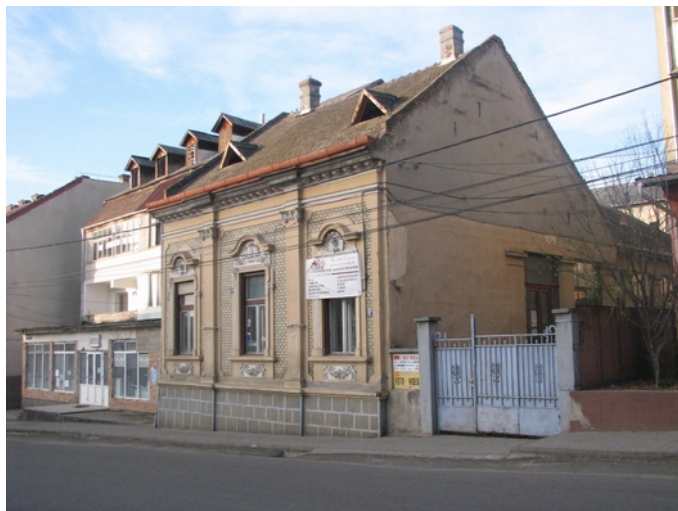
foto 27- Casa Debreczy

Este o casă pe parter, datând de la sfârșitul sec. al XIX-lea; este desfășurată în adâncimea parcelei și are fațada spre stradă bogat decorată. Se află în stare medie; păstrează încă tâmplăriile originale din lemn.

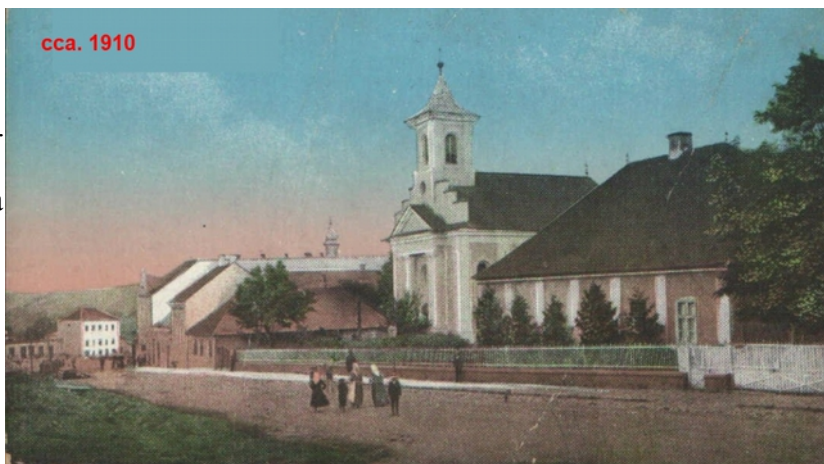
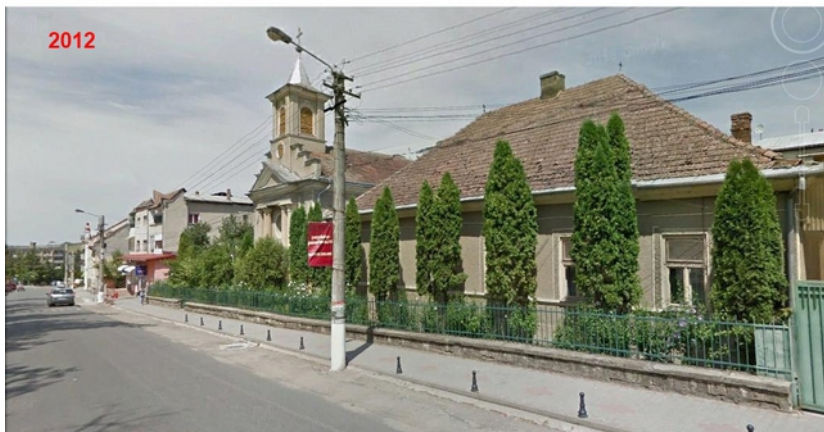
foto 15- biserica Catolică și casa parohială- imagine comparativă

Se observă în fotografie că exista și casa parohială în forma de azi, cu mici intervenții asupra fațadelor: tâmplăriile au fost înlocuite în perioada interbelică, păstrându-se forma golurilor; finisajele de tip baroc (coloane din tencuială adosate fațadei) au fost îndepărtate. Chiar și împrejmuirea s-a menținut în forma inițială.

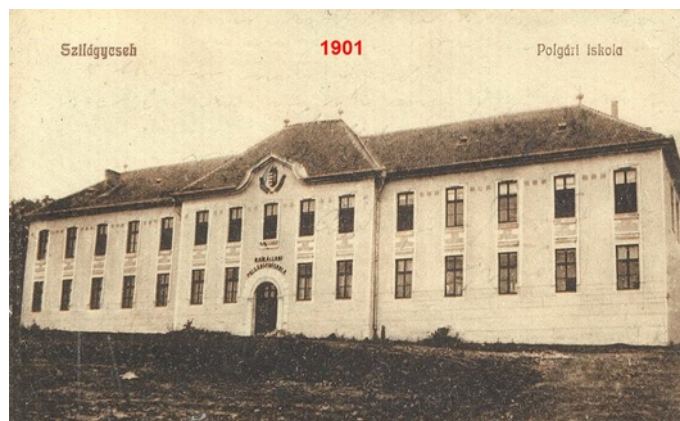
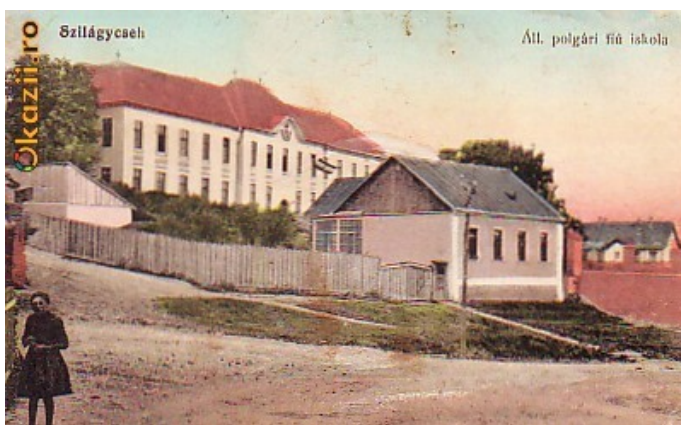
foto 16- Școala Civilă de Băieți

Clădirea este construită în stil Art Nouveau; a fost recent reabilitată și se află în stare bună.

Din păcate, și în cazul acestei clădiri, reabilitarea s-a făcut cu distrugerea tâmplărilor istorice.

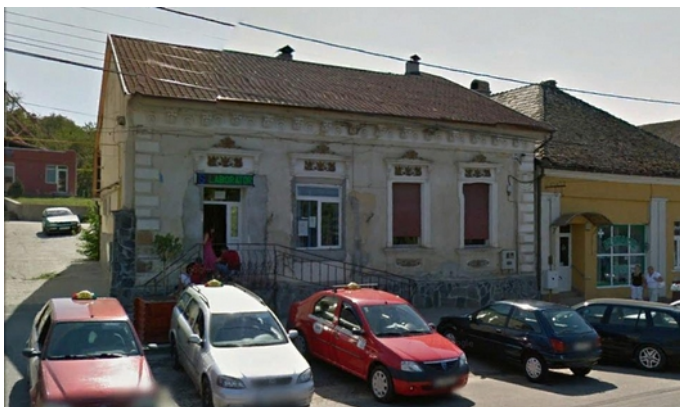
foto 21- casa de la nr. 44- vara 2012

Fațada a fost reabilitată în 2012, din păcate cu erori: contrast de culoare puternic, afectarea gravă a proporțiilor golurilor, distrugerea rulourilor de pe cele două goluri modificate, înlocuirea tâmplărilor originale din lemn cu tâmplării de PVC alb, compartimentate nepotrivit. În foto 21 se vede casa într-o imagine din vara lui 2012 (sursa imaginii: Google Street View), iar în foto 22- o imagine din toamna lui 2013.

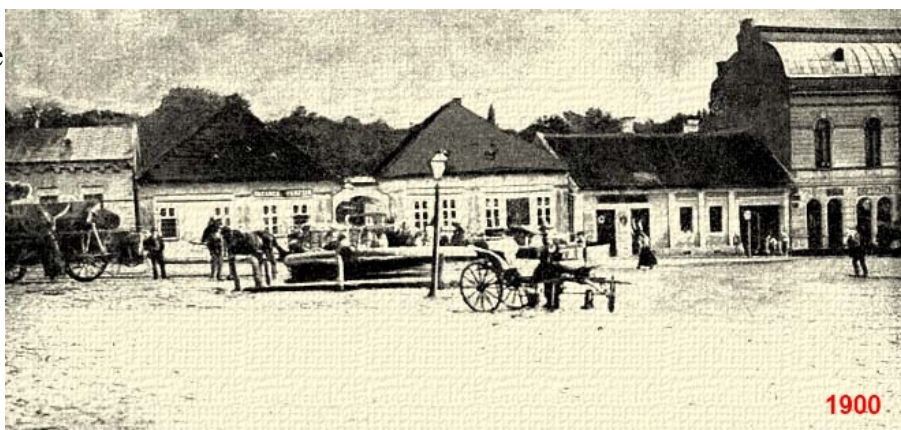
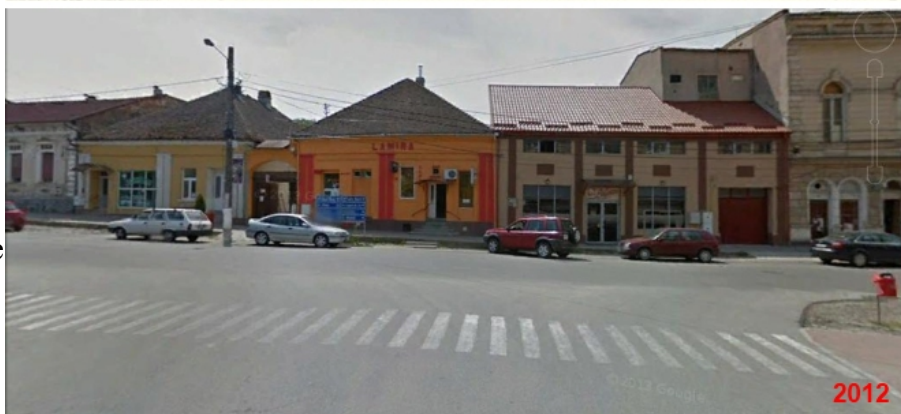
foto 23- casele gemene de la nr. 45-46 și casa de la nr. 47

Casele de la nr. 45-46 formează un ansamblu de două case gemene cu prăvălii, construite inițial ca un întreg- azi adăpostind două proprietăți diferite. Ansamblul se vede foarte bine într-o imagine istorică

de la sfârșitul sec. al XIX-lea (foto 23<sup>49</sup>). Volumetria caselor- cu fațade scurte la stradă și învelitori în patru ape- și tratamentul fațadelor așa cum se văd ele în imaginea istorică- indică o edificare a acestor case anterioară celor înconjurătoare. Este vorba, cel mai probabil, de construcții datând de la jumătatea a sec. al XIX-lea- ceea ce recomandă aceste case ca fiind cele mai vechi locuințe menținute în forma originală în perimetrul centrului istoric. Vechimea lor este aproximativ aceeași cu cea a Casei Parohiale Catolice.

În aceeași imagine se vede și casa de la nr. 44, într-un moment în care încă nu fusese reafatădată.

De asemenea, se vede casa de la nr. 47, care era în acel moment o construcție pe parter, cuprinzând locuință și prăvălie. Din această casă de la nr. 47 nu s-a mai menținut decât poarta, ea fiind supraetajată și suferind modificări de fațadă care i-au afectat masiv substanța originală. În foto 24, 25, 26 de la pct. 2.8.2.14 se vede această casă alături de clădirea Primăriei în trei momente istorice: aprox. 1902 (după construirea în 1901 a Primăriei), cu fațada la fel ca în foto 23 de mai sus; aprox. în 1905 în timpul lucrărilor de refațadare (se vede schela fixată în dreptul porții) și în 1907, după refațadarea cu elemente de baroc și Art Nouveau- azi dispărute. În prezent, această casă de la nr. 47 mai prezintă strict valoare ambientală, prin menținerea frontului continuu în aliniament.

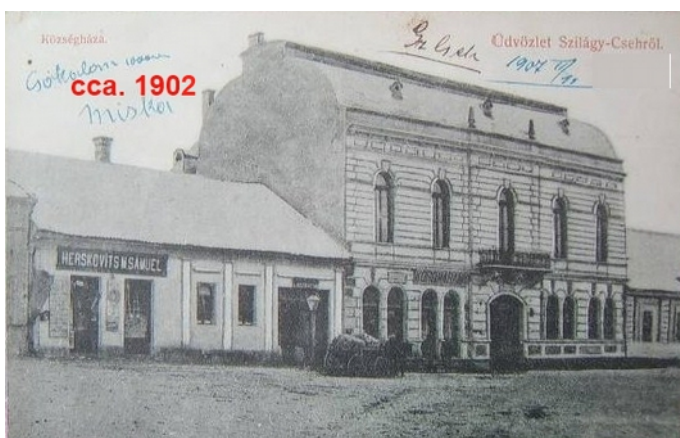
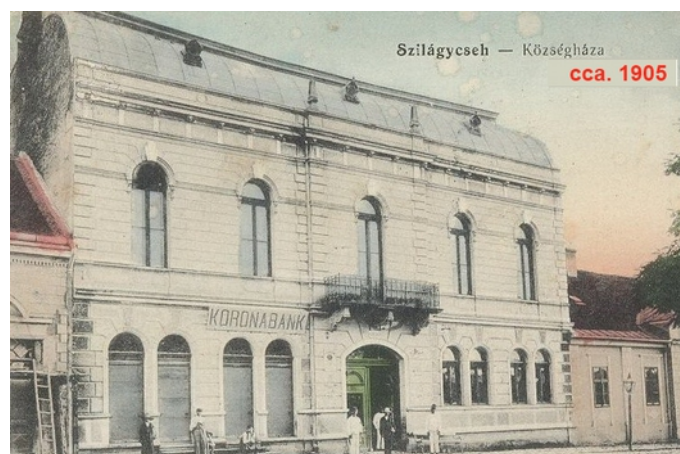
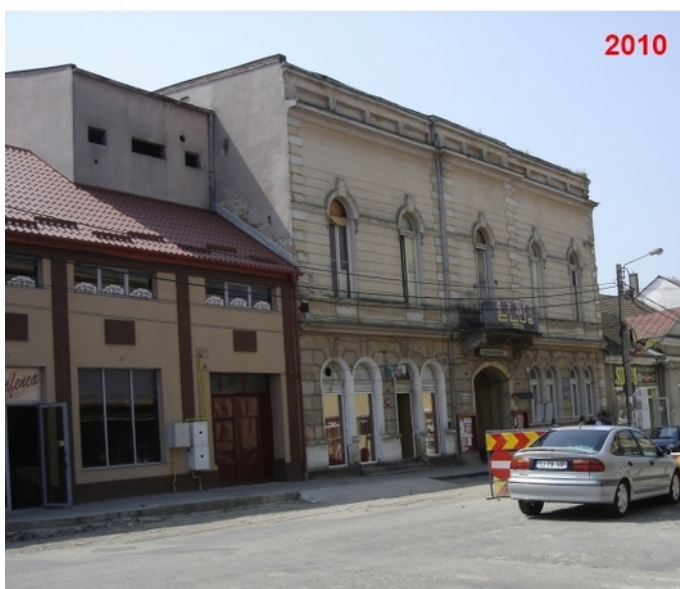
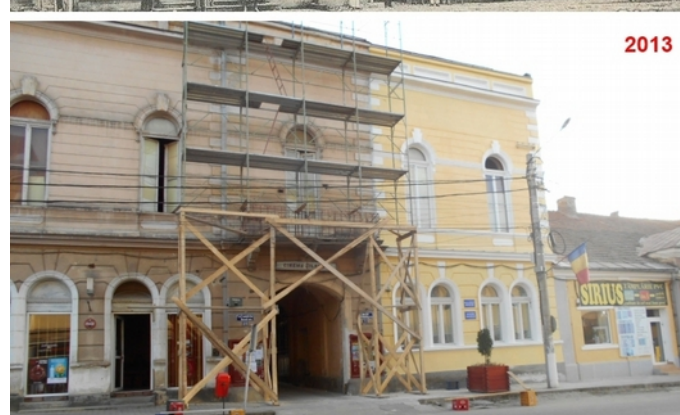
foto24- clădirea Primăriei și casa de la nr. 47- sf. sec. XIX- înc. sec. XX vs. 2013

Cf. dr. Petri Mór, a fost dată în folosință în 1901 cu funcțiunea de sediu al Primăriei (Casa Comunei). La parter funcționa și Banca Korona. După darea în folosință a noului sediu al Sfatului Popular în 1962, clădirea a primit destinația de cămin cultural, cu amenajarea cinematografului în sala mare de la etaj. În 1990, acesta a fost desființat, în clădire rămânând biblioteca municipală și câțiva proprietari privați. În prezent, clădirea a fost preluată de administrația locală, care a demarat lucrări de reabilitare. Din păcate, în timpul diverselor intervenții de refuncționalizare a fost demontată frumoasa cupolă semicilindrică, ce nu a mai fost ulterior refăcută. De asemenea, au dispărut registrele profilate de pe cornișă, frumoasele proporții ale fațadei având de suferit (foto 24, 25, 26<sup>50</sup>).

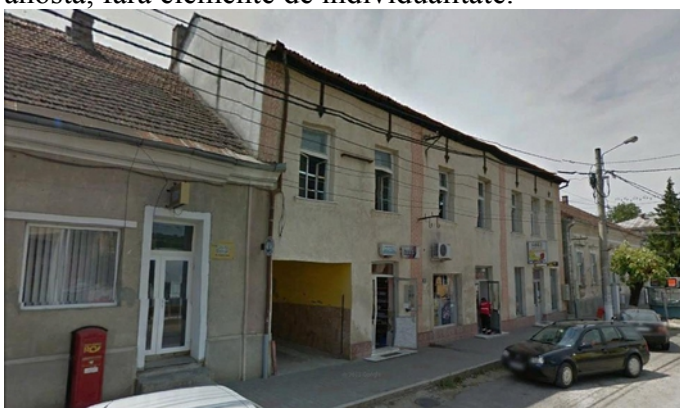
foto 27- casele de la nr. 3 și nr. 5 în 2012

Sunt două case de factură diferită, având valoare ambientală, întrucât reprezintă vechiul front în aliniament. Ambele au fost afectate de intervenții greșite asupra golurilor și finisajelor, în prezent nemaipăstrând nimic din valoarea arhitecturală inițială. Casa de la nr. 5 (Casa Agoston) a păstrat până în 2012 fațada cu delicată decorațiune Art Nouveau, datând de la începutul sec. XX. În cursul lucrărilor de reabilitare din 2012-2013, frumoasele decorațiuni au fost acoperite cu polistiren, rezultând o fațadă anostă, fără elemente de individualitate.

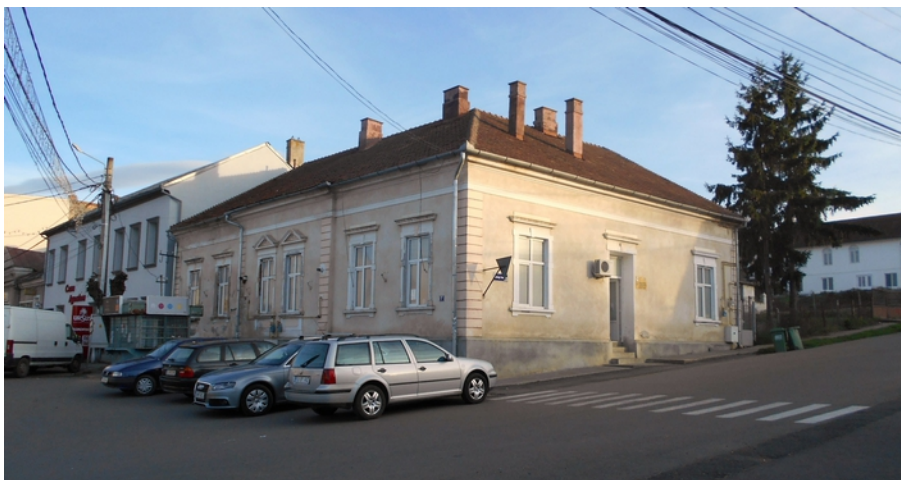
foto 29- str. Libertății nr. 7

Are valoare ambientală, fiind ultima casă din frontul continuu care începe din Piața Trandafirilor și se încheie la intersecția cu str. Nameny Ambrus. Este o casă simplă, pe parter; ca și celelalte case din front, datează, probabil, din a doua jumătate a sec. al XIX-lea (foto 29).

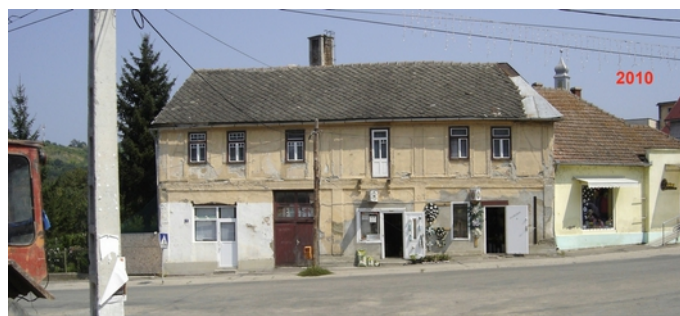
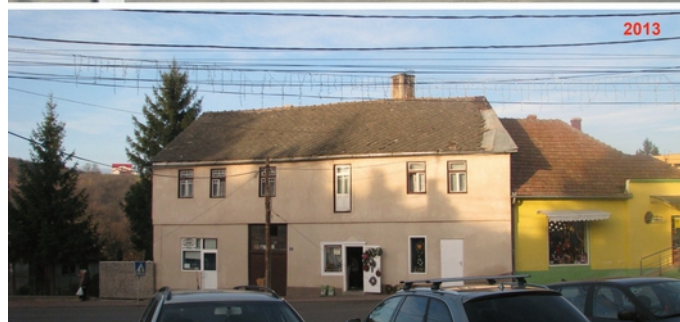
foto 30- str. Libertății nr. 9

Este casa care încheie frontul nordic al străzii Libertății, la intersecția cu str. Nameny Ambrus. Este o casă negustorească masivă, cu prăvălii la parter și spații de locuit la etaj. În 2010 încă mai avea decorațiuni de la începutul sec. XX, care au fost acoperite cu polistiren în cursul unor lucrări de reabilitare. Învelitoarea din plăci de azbociment "Eternit" originale, datând cel târziu din perioada interbelică, este puternic deteriorată. De-a lungul timpului, casa a suferit intervenții greșite asupra golurilor, proporțiile plin-gol ale fațadei fiind afectate. O dată cu placarea cu polistiren, casa și-a pierdut și valoarea ambientală pe care fațada istorică i-o conferea (foto 30).

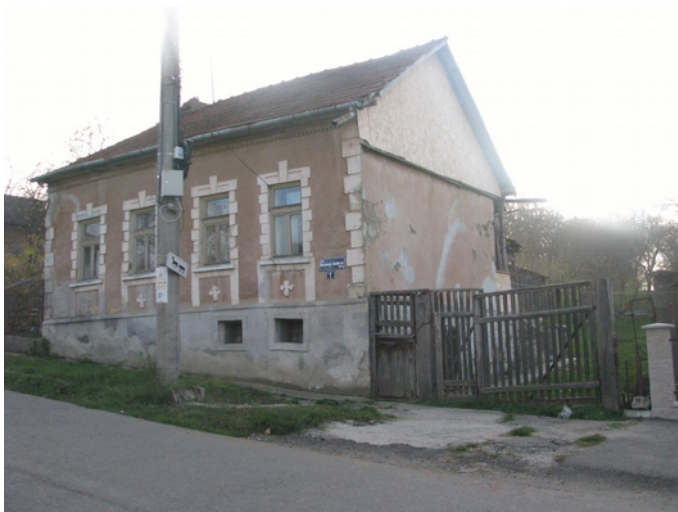
foto 31- str. Nameny Ambrus nr. 1

Este o casă cu planimetrie dezvoltată în formă de "L", cu fațada dispusă în aliniament. Datează, probabil, de la începutul sec. XX. Se constituie într-un frumos capăt de perspectivă din intersecția străzii Nameny Ambrus cu str. Libertății. Se află în stare proastă (foto 31, 32).

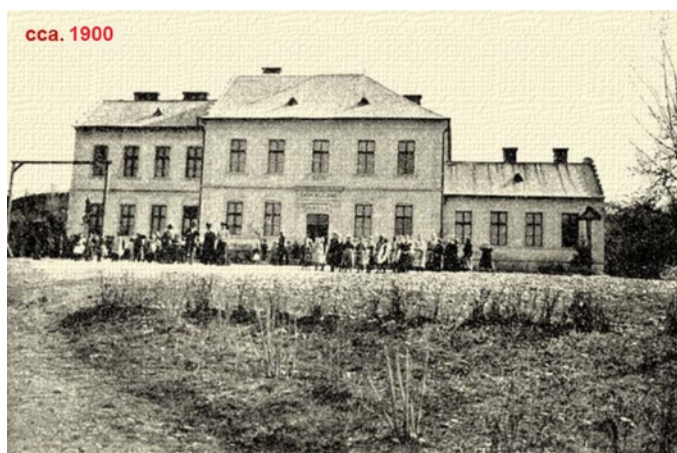
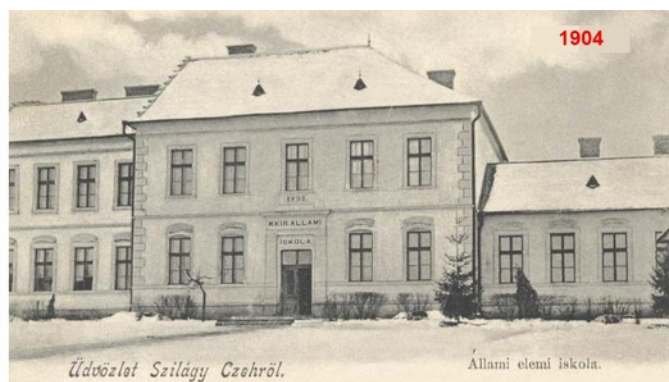
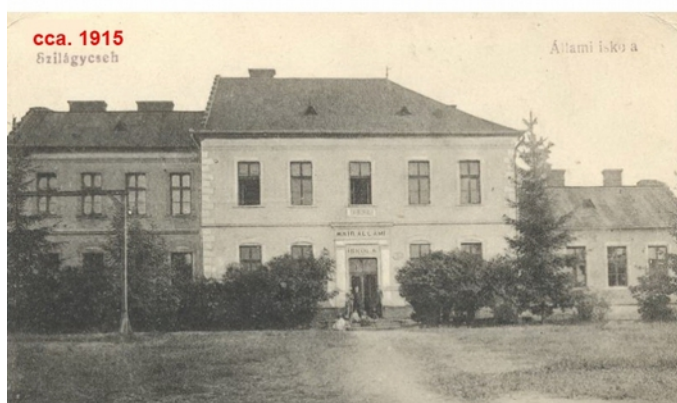
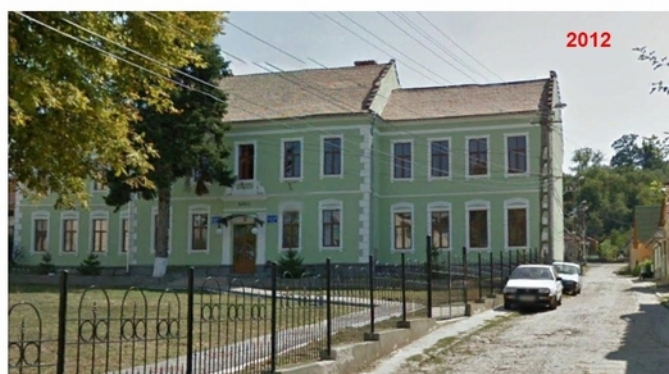
foto 33- Școala "Gyulaffy László" de-a lungul timpului

Clădirea a fost construită în 1892 ca Școală Regală Maghiară. Inițial, clădirea avea doar aripa stângă. În 1900 a fost construit un corp pe parter în aripa dreaptă. În 1961, acest corp a fost etajat, clădirea ajungând în forma în care o vedem azi. În 2007, clădirea a devenit sediul școlii generale cu limba de predare maghiară și a primit numele "Gyulaffy László".

În câteva imagini istorice se poate vedea evoluția clădirii până azi (foto 33<sup>51</sup>).

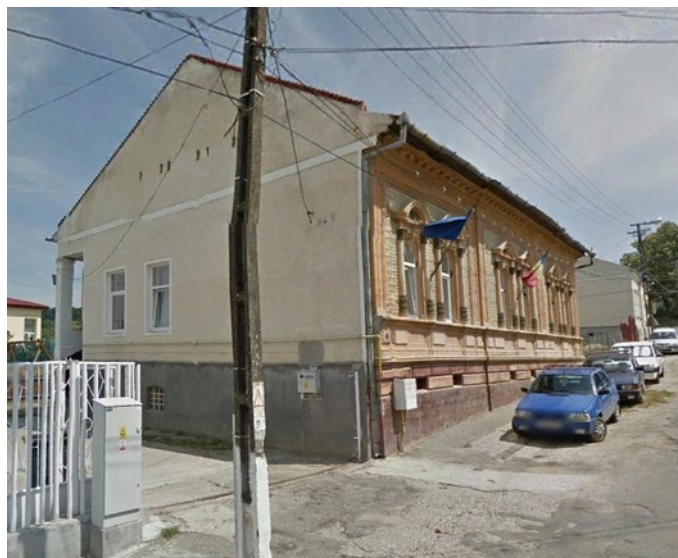
foto 34- str. Gheorghe Pop de Băsești nr. 4

Clădirea a fost construită ca locuință în sec. al XIX-lea și refațadată cu decorațiuni bogate la începutul sec. XX. În 2011, o dată cu amenajarea centrului de servicii comunitare, s-au executat câteva reparații și asupra acestei clădiri; în cadrul acestora au fost înlocuite tâmplăriile istorice din lemn cu tâmplării PVC.

Se află în stare medie, necesitând reparații la învelitoare și la fațadă (foto 34).

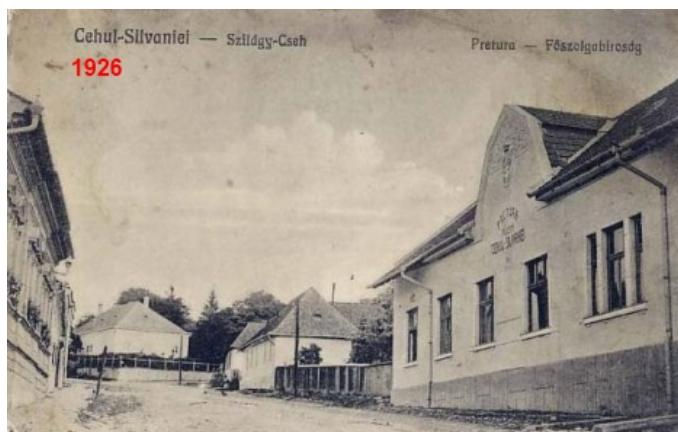
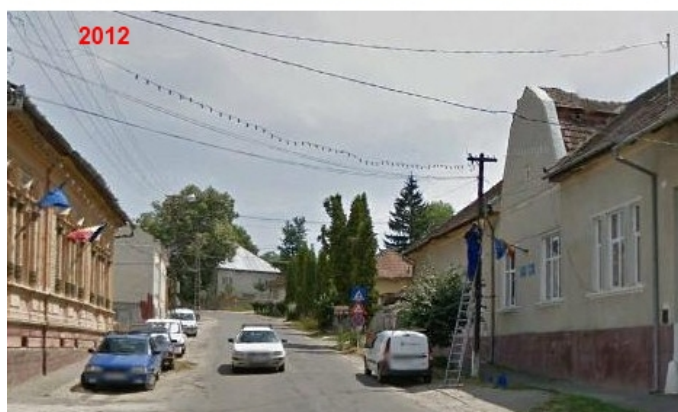
foto 35- Grădinița nr. 2 (fosta Pretură)

Clădirea se află în stare bună ; în foto 35 se poate vedea o comparație între starea clădirii în 1926 și în 2012.

Se observă că în stânga imaginii apare și casa de la nr. 4, iar în fundal apar case care există și azi.

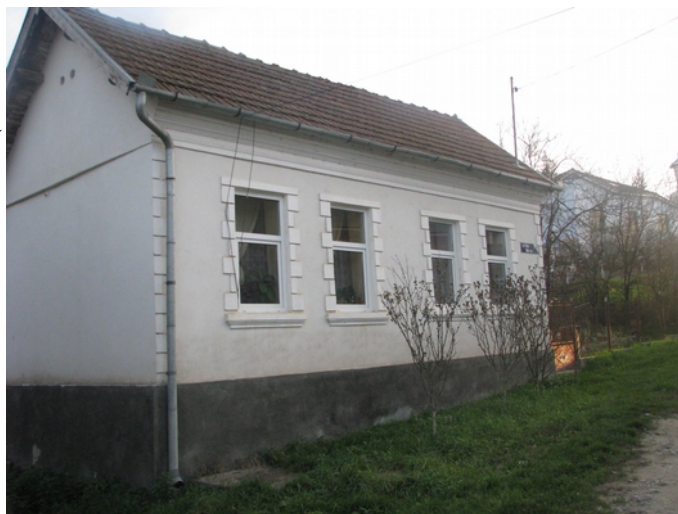
foto 36- str. Păcii nr. 2

Este o casă pe parter, datând de la sfârșitul sec. XIX, la fel ca majoritatea caselor de pe stradă. Participă la ambianța istorică a centrului. A fost reabilitată și se află în stare bună (foto 36).

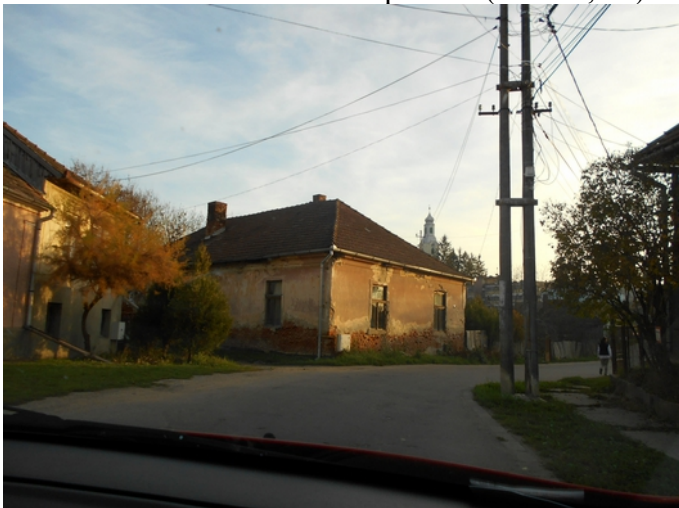
foto 37- str. Păcii nr. 4-6

Sunt două case de secol XIX, cu planimetrii dezvoltate în "L"; formează împreună o ulicioară de acces spre grădinile din spatele caselor. Și aceste case participă la ambianța istorică a centrului; din păcate, ambele se află în stare foarte proastă (foto 37, 38).

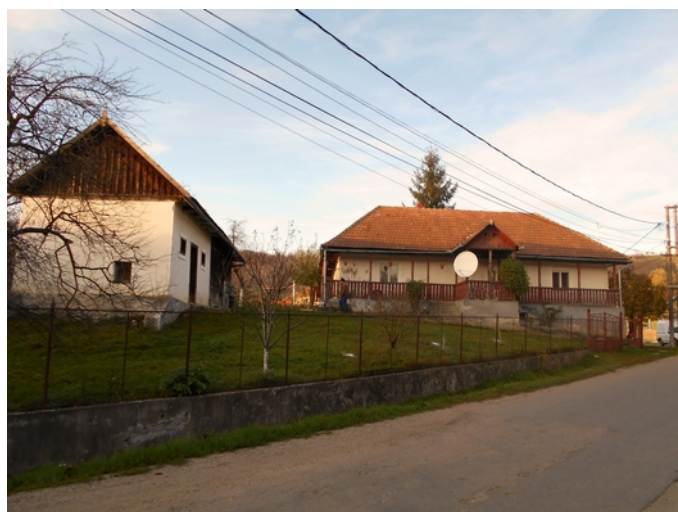
foto 39- gospodărie- str. Păcii nr. 7

Este o gospodărie alcătuită din casă și șură, construite în perioada interbelică după un tipar de origine rurală, adeseori întâlnit în zona Sălajului- casa cu târnaț și foișor central. Ambele clădiri se află în stare bună, fiind bine întreținute (foto 39).

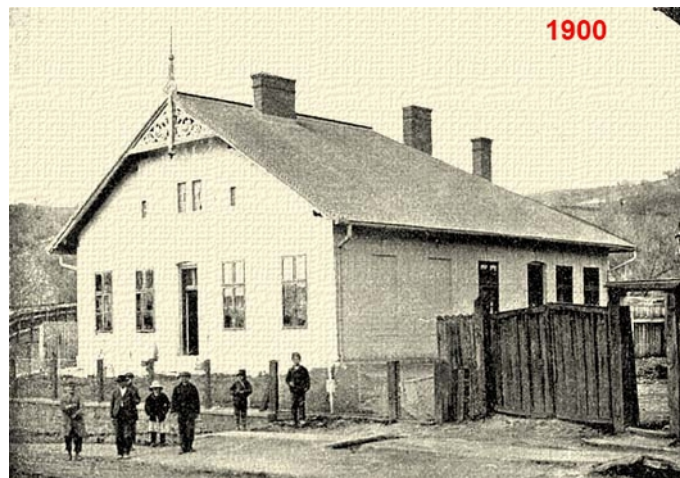
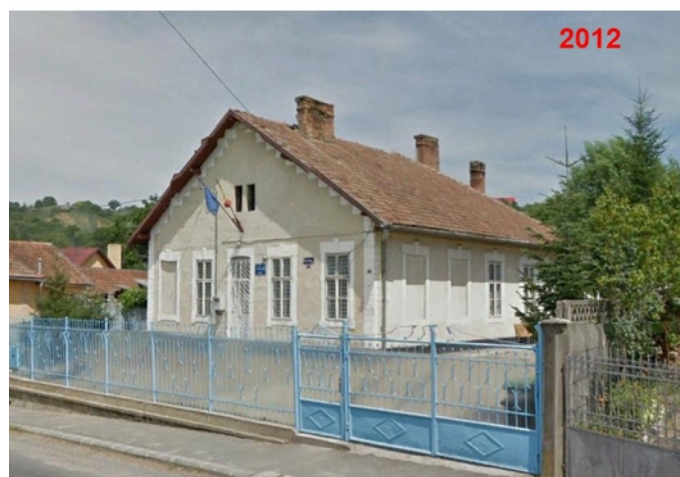
foto 40- Grădinița nr. 2

Clădirea a fost construită în 1895 pentru a adăposti grădinița de copii. A funcționat ca grădiniță în continuu, de la darea în folosință până în prezent. A menținut volumetria inițială, cu extrem de puține modificări (dispariția traforului decorativ de pe timpan, obturarea unei ferestre mari și a două răsuflători de pod pe fațada spre stradă). Menține chiar și tâmplăriile originale. Se află în stare bună. În foto 40<sup>52</sup> se vede Grădinița într-o imagine comparativă între starea ei de la începutul sec. XX și cea de azi.

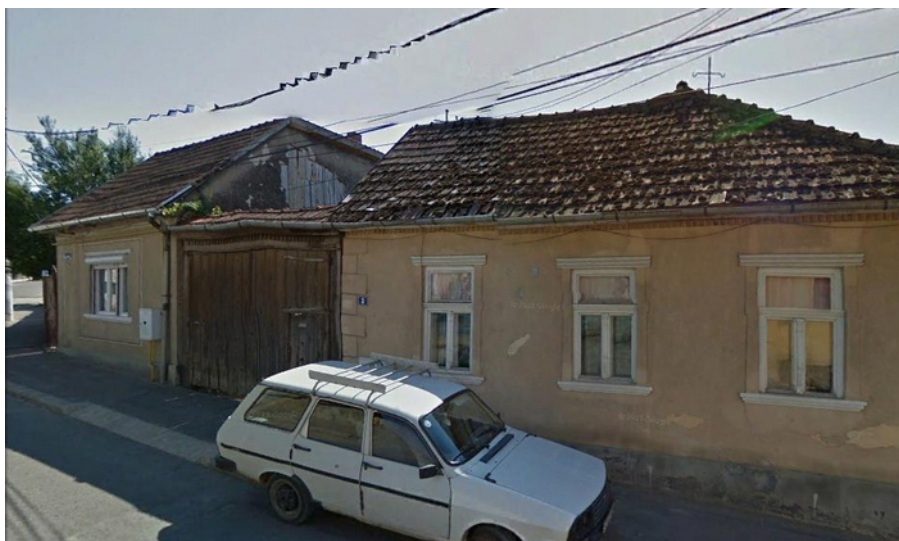
foto 41- str. Dózsa György nr.3

Este o casă pe parter, datând din perioada interbelică. Are valoare ambientală, păstrând frontul continuu în aliniament generat de fondul construit inițial al străzii. Împreună cu Grădinița de la nr. 2, și casele de la nr. 7-9, 8, această casă marchează relația între str. Dózsa György și Piața Trandafirilor. Se află în stare proastă (foto 41).

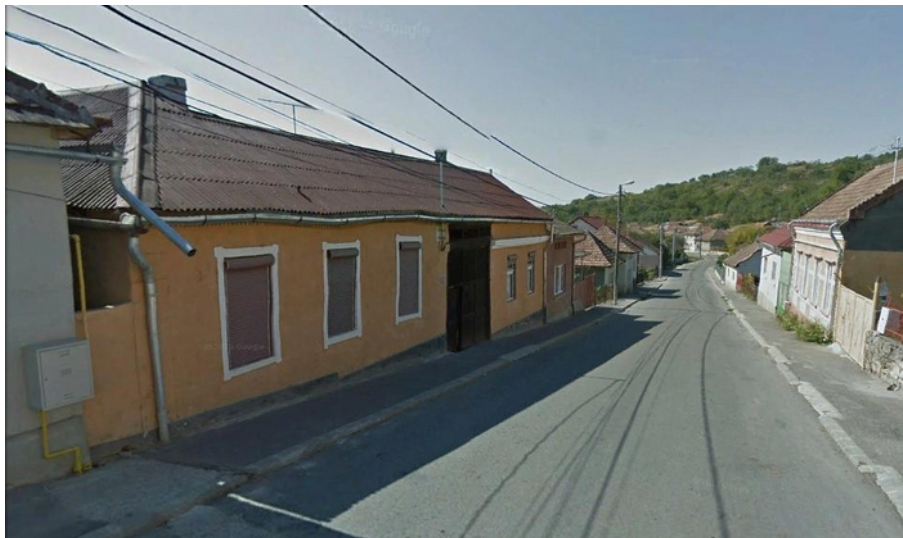
foto 42- str. Dózsa György nr.7-9

Este o casă construită în sec. XIX și reabilitată în perioada interbelică. Este desfășurată pe lungime, cu fațada lungă în aliniament; păstrează o poartă din lemn impunătoare.

Casa nu are valoare arhitecturală, dar participă la formarea frontului istoric, alături de casele de la nr. 3 și 8- prin aceasta, la formarea ambianței istorice a pieței centrale (foto 42).

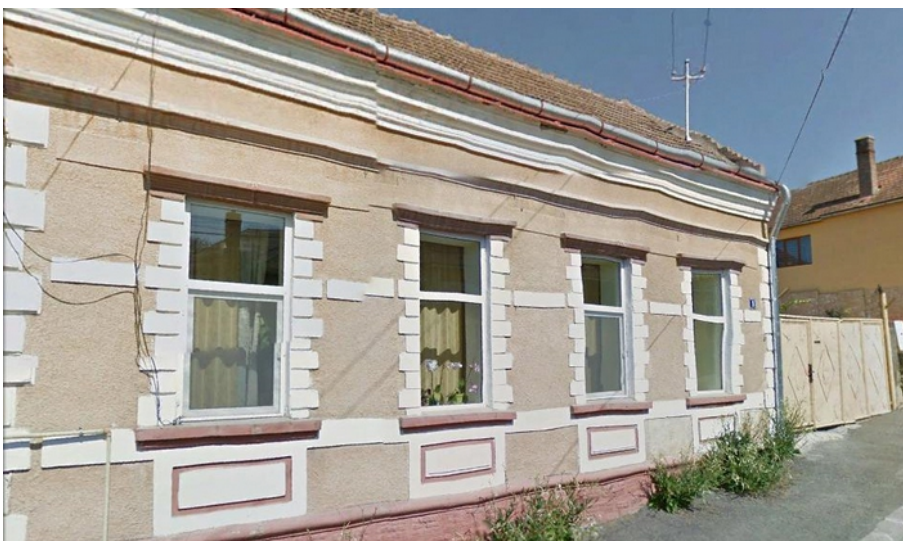
foto 43- str. Dózsa György nr. 8

Este o casă pe parter, cu fațada lungă în aliniament, construită la sfârșitul sec. al XIX-lea. Se înscrie în frontul continuu original al străzii, împreună cu casele de la nr. 3 și 7-9. A fost reabilitată și se află în stare bună (foto 43).

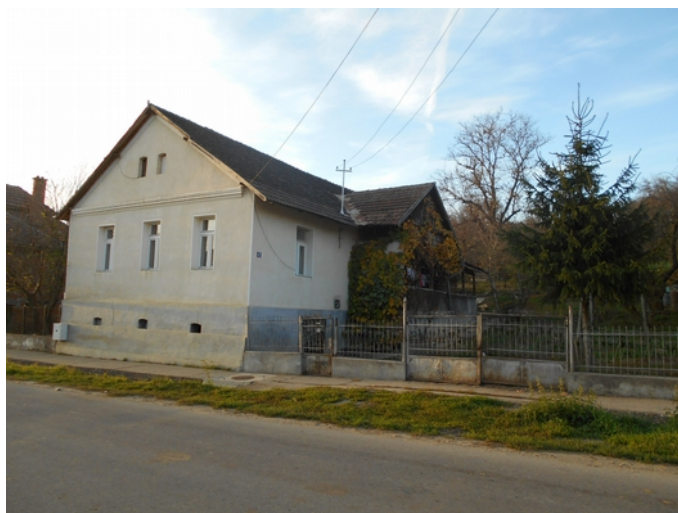
foto 44- str. Dózsa György nr. 42

Este o casă impunătoare, construită în perioada interbelică. Are fațada scurtă în aliniament, iar fațada lungă este decorată cu un foișor din lemn. Este în stare bună, fiind bine întreținută (foto 44).

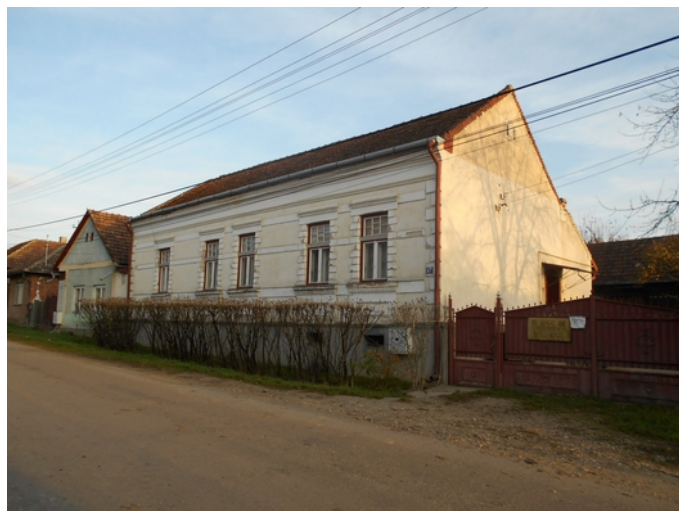
foto 45- str. Dózsa György nr. 47

Este o casă masivă, pe parter, cu fațada lungă în aliniament. Datează din sec. al XIX-lea. Este în stare bună (foto 45)

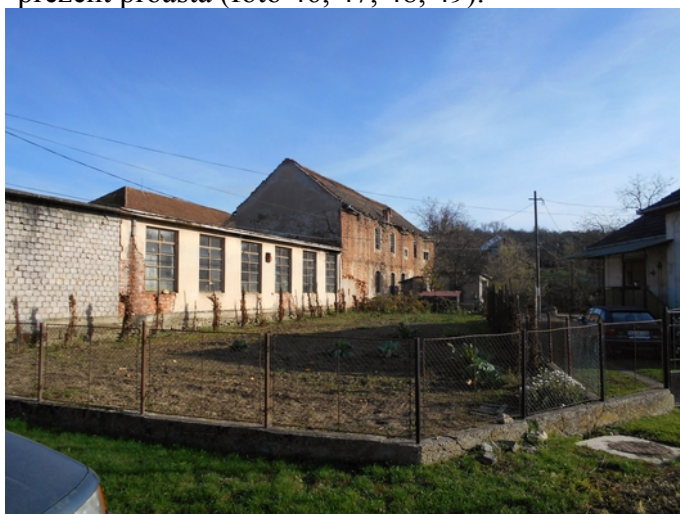
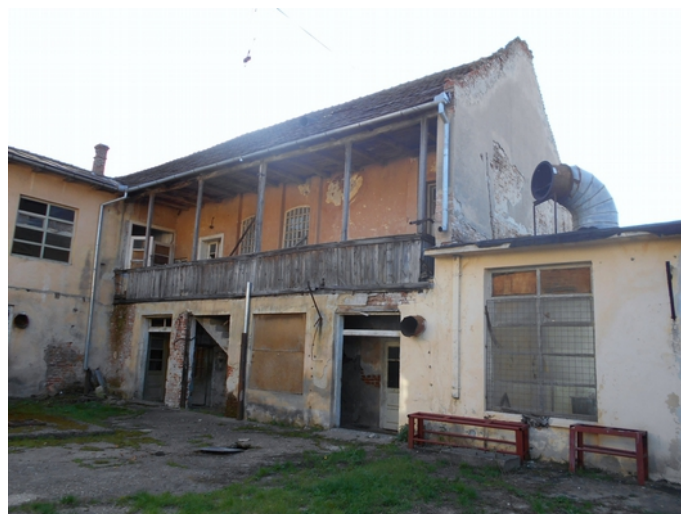
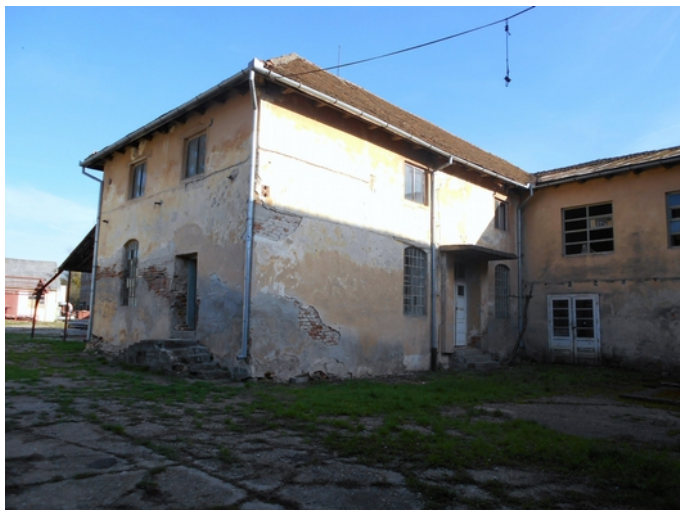
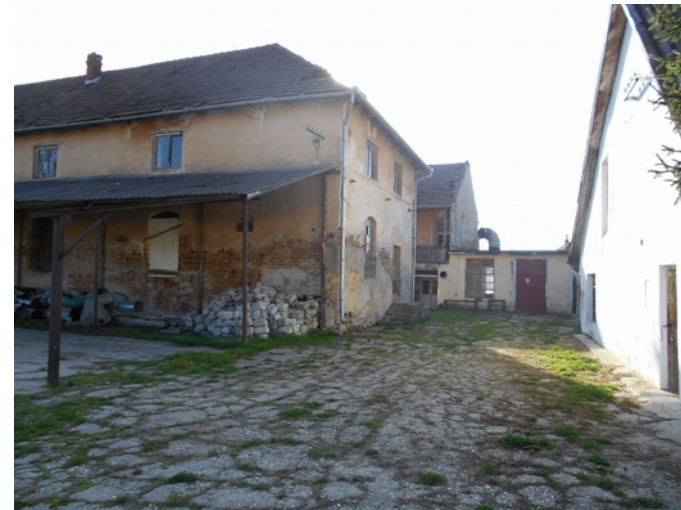
foto 46-49- Uzina Electrică

A fost dată în folosință în 1908 și a funcționat până în perioada comunistă, când a fost cedată altor diverse activități industriale (tăbăcărie etc.) În perioada postcomunistă a fost abandonată, starea sa fiind în prezent proastă (foto 46, 47, 48, 49).

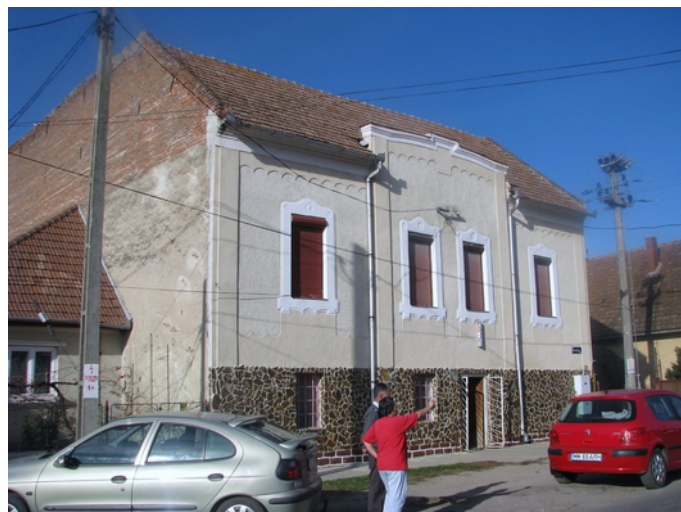
foto 50- str. Dózsa György nr. 64

A fost construită în perioada interbelică în stil Art Deco, de către un comerciant evreu. Este o casă masivă, impunătoare, cu o planimetrie și o volumetrie bine dezvoltate. Se află în stare bună, fiind bine întreținută (foto 50).

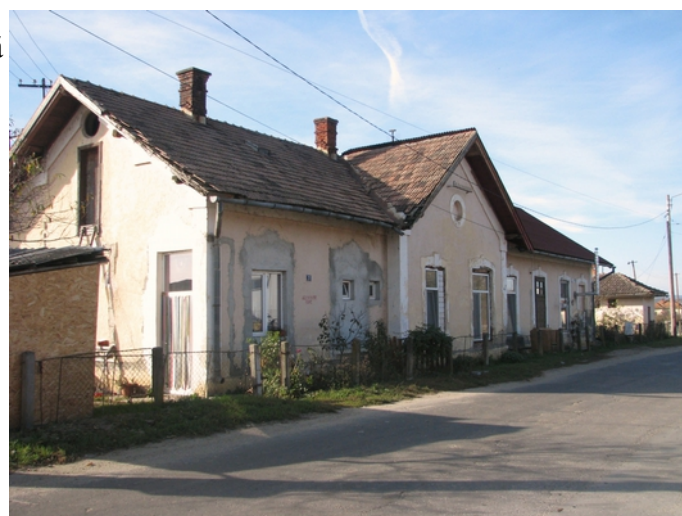
foto 51- Gara

A fost construită în 1899, o dată cu darea în folosință a căii ferate. Se află în stare bună; recent a suferit intervenții greșite asupra fațadelor, prin distrugerea unor ancadramente și înlocuirea tâmplărilor originale cu tâmplării PVC (foto 51).

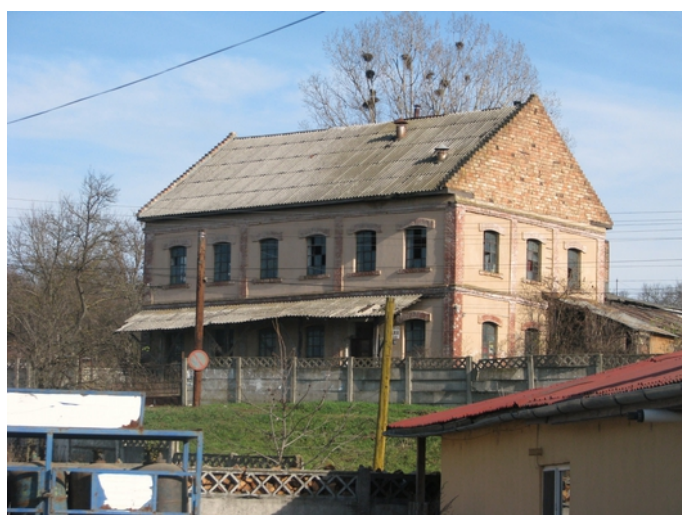
foto 52- vechea moară

A fost construită spre sfârșitul sec. XIX și a funcționat ca moară și în perioada comunistă. Mai este utilizată parțial cu aceeași funcțiune. Se află în stare proastă, o parte din spațiile interioare fiind abandonate (foto 52).
