## STUDII DE FUNDAMENTARE PENTRU PLANUL URBANISTIC GENERAL AL ORAȘULUI CEHU SILVANIEI/ SĂLAJ- STUDIU ISTORIC

### CAP. I. CONTEXT ZONAL

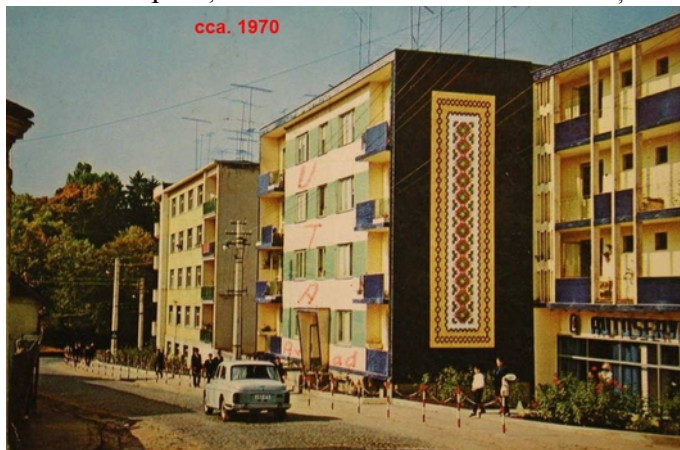
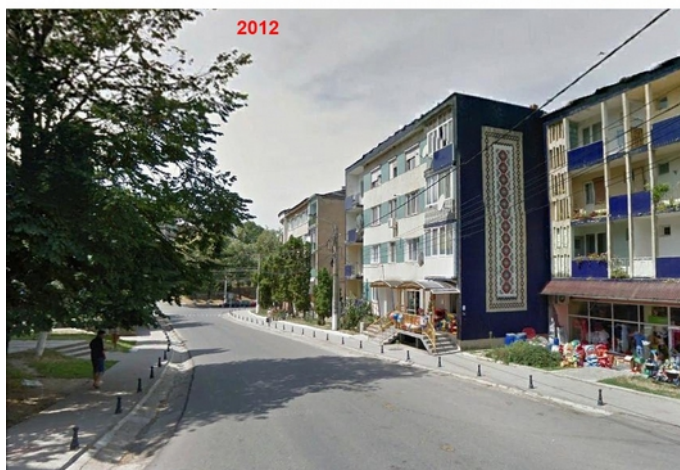
foto 53- blocul cu mozaic

A fost construit între 1965-1970. Mozaicul decorativ executat pe calcanul estic îl individualizează, transformându-l într-una din mărcile orașului; finisajele și coloritul s-au menținut în stare foarte bună. În foto 53 se vede un colaj cu starea blocului imediat după construire și cea de azi.

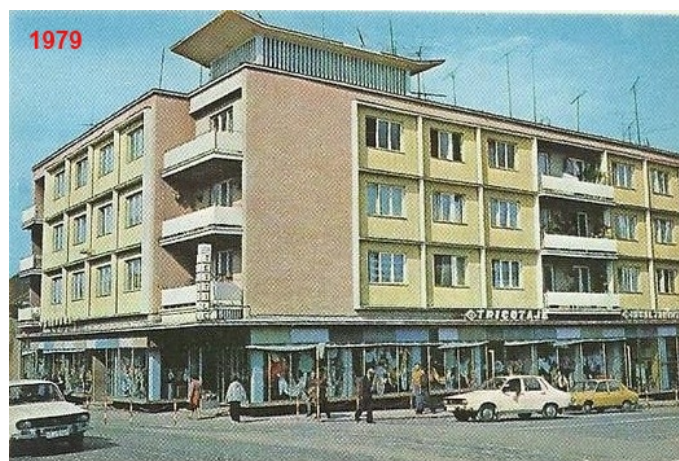
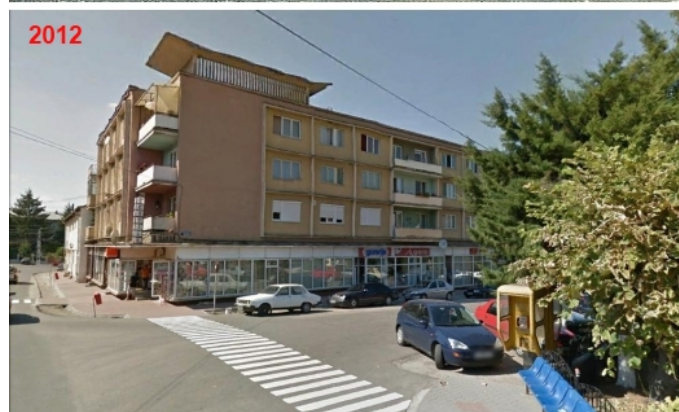
foto 54- bloc- Libertății 2

Blocul apare într-o carte poștală circulantă în 1979<sup>53</sup>, fiind construit în jur de 1970. Prezintă o arhitectură bună, adecvată rezolvării intersecției; este bine integrat în sit datorită regimului mic de înălțime, jocului de volume și coloritului discret, bazat pe alăturarea de tonuri crem-bej. În foto 54 se vede o comparație între starea blocului în 1979 și cea de azi.

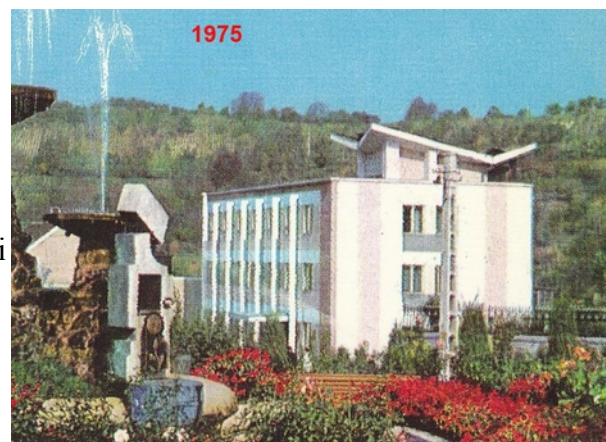
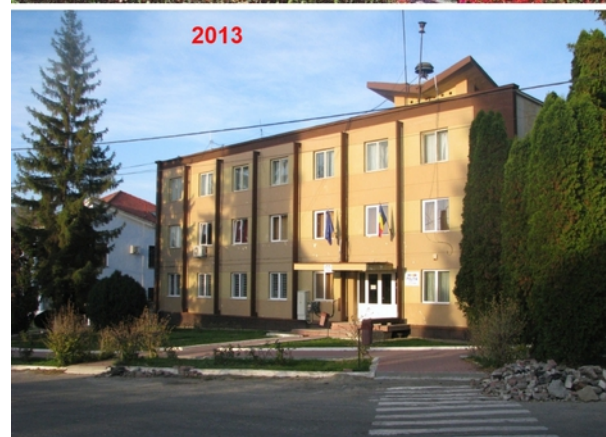
foto 55- sediul Poliției- 1975-2013

Clădirea este reprezentativă pentru arhitectura clădirilor publice din anii '60 ai sec. XX: o arhitectură simplă, echilibrată, cu elemente decorative aparținând curentului constructivist: profile pentru ritmarea fațadelor, acoperișuri în consolă pe spațiile tehnice, pentru accente volumetrice.

S-a păstrat în stare bună, exceptând modificarea coloritului original.

În foto 55 se vede starea clădirii în 1975, comparativ cu starea actuală.

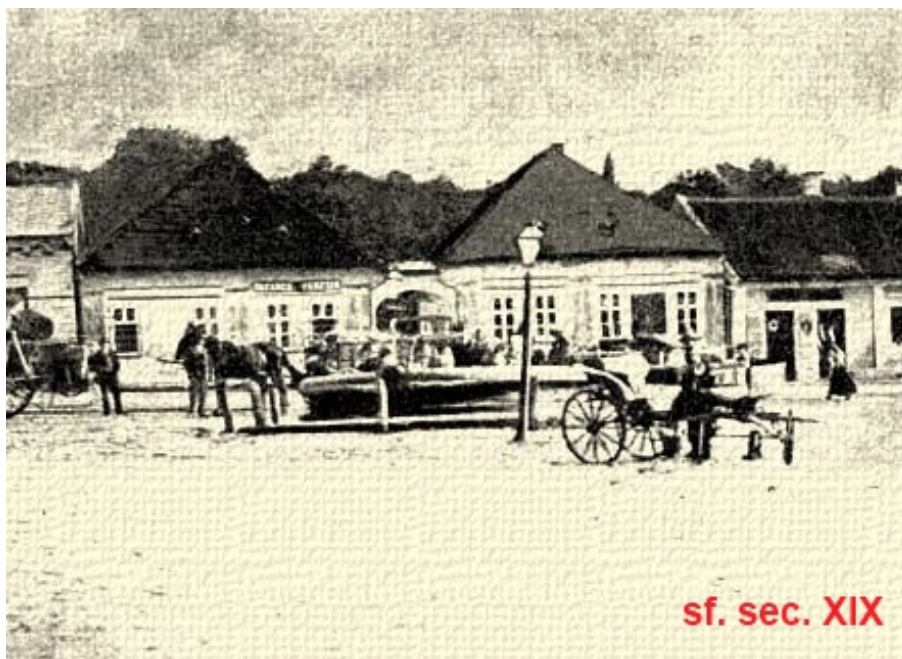
foto 56- fântâna în sec. XIX

Analizând diverse fotografii de epocă<sup>54</sup>, observăm că fântâna arteziană din Piața Trandafirilor exista pe poziția ei actuală și la sfârșitul sec. al XIX-lea (foto 56). O regăsim într-o imagine din 1908 (foto 57), apoi în 1944 (foto 58), în 1975 (foto 59, 60) și în prezent (foto 61).

Se pare că în imaginea de la sf. sec. al XIX-lea, fântâna era de curând amenajată: ea nu este încă înconjurată cu gardul ce va apărea ulterior, în imaginea din 1908. De o parte și de alta a fântânii sunt instalate două felinare.

Un detaliu interesant ce rezultă din analiza acestor imagini este că inelul de piatră pe care sunt dispuse patru console la fiecare sfert de cerc este același, din configurația inițială a fântânii până azi.

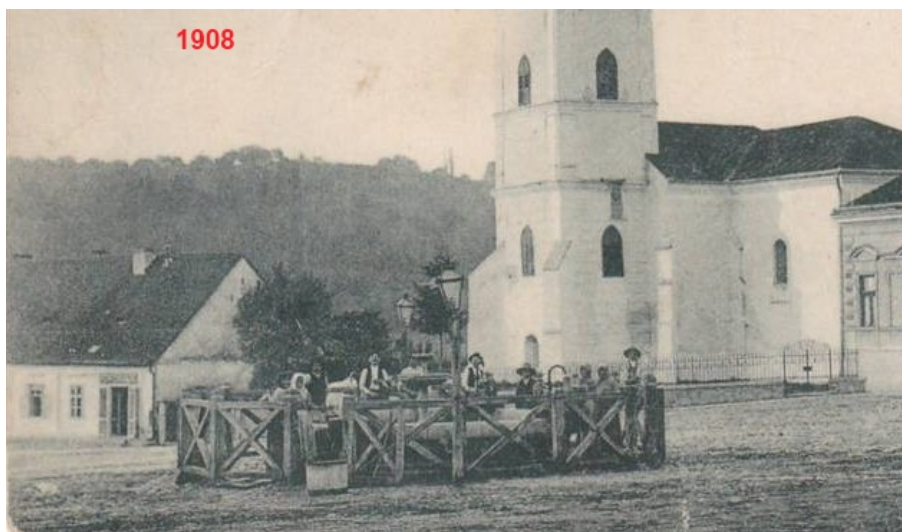
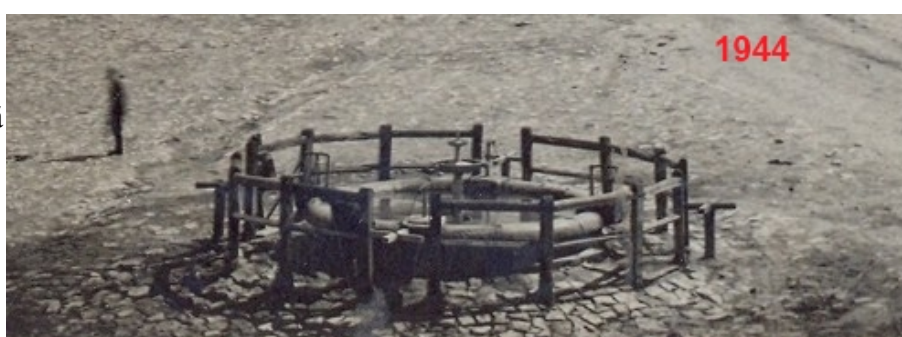
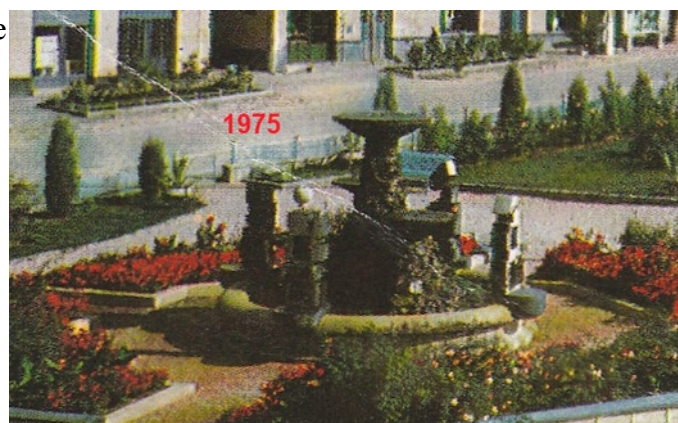
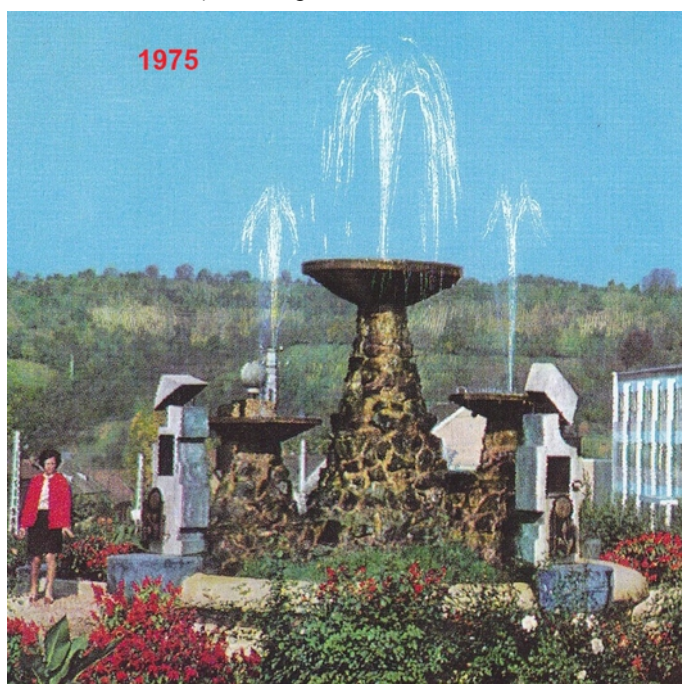
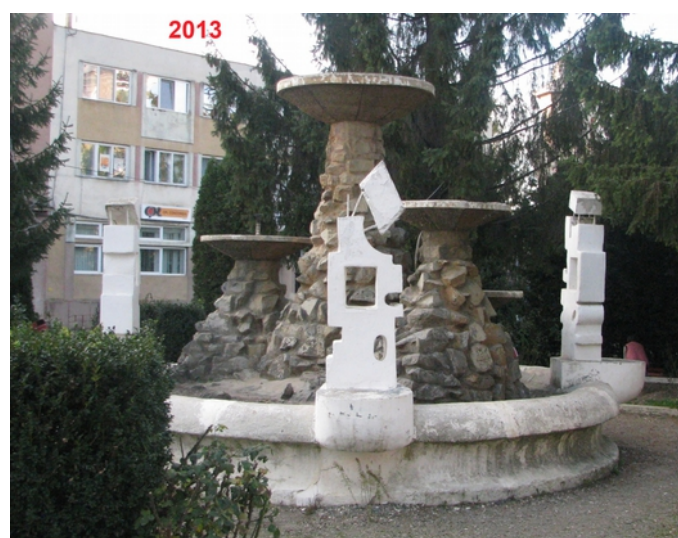
foto 57-61- evoluția în timp a fântânii

La începutul sec. XX trebuie să se fi montat gardul de lemn, probabil pentru a îndepărta animalele de sursa de apă potabilă. De altfel, în afara gardului sunt instalate și adăpători. Separarea se menține și în 1944, chiar dacă gardul este refăcut în altă formă și dispar adăpătorile.

În 1975, fântâna apare deja modificată: s-a menținut baza ei- inelul de piatră cu cele patru console la sfert de cerc-, dar s-au construit deasupra inelului patru elemente decorative de o valoare estetică discutabilă. În centrul fântânii a apărut o construcție cu trei turnuri din piatră cu platane, de asemenea extrem de discutabilă din punct de vedere estetic.

În prezent, fântâna nu mai este funcțională. D.p.d.v. volumetric, ea menține atât baza din sec. al XIX-lea, cât și adaosurile din perioada comunistă.

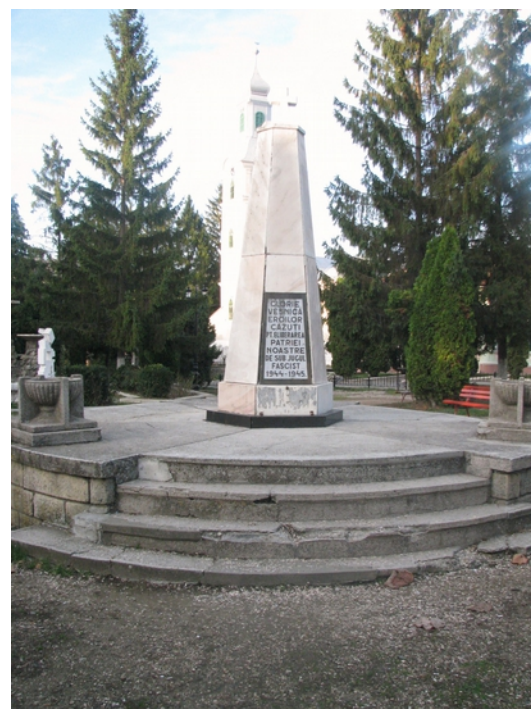
foto 62- obeliscul eroilor din al 2-lea Război Mondial

A fost construit până în 1970, din beton placat cu marmură. Pe placa sa memorială este inscripționat textul: "*Glorie veșnică eroilor căzuți pentru eliberarea patriei noastre de sub jugul fascist. 1944-1945*". Este montat pe o platformă de beton finisată cu ciment mozaic, deteriorată, care necesită reparații (foto 62).

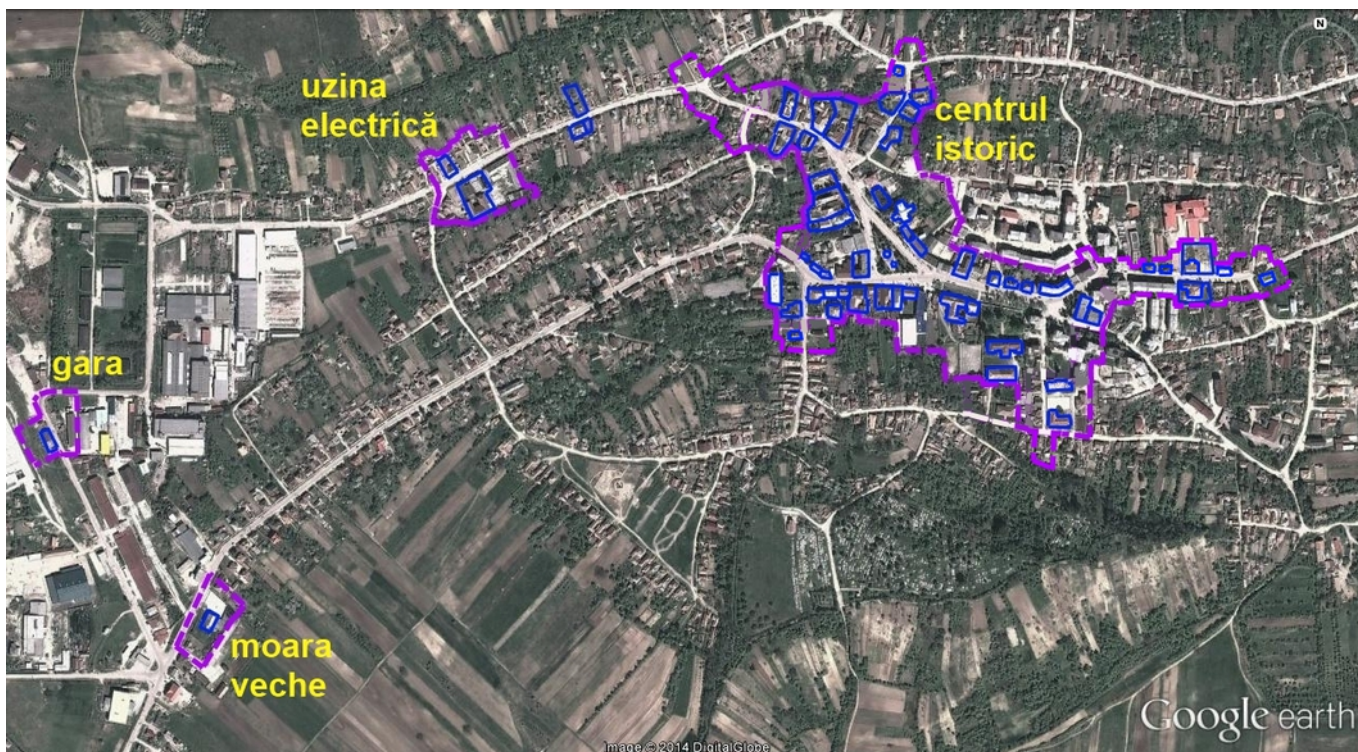
foto 63- obiective de patrimoniu și zone de protecție propuse

Pe harta următoare am marcat cu contur albastru clădirile valoroase identificate, așa cum au fost descrise mai sus. Cu contur violet sunt reprezentate zonele de protecție propuse pentru clădirile propuse a fi înscrise pe Lista Monumentelor Istorice și pentru centrul istoric. Concentrația mare de clădiri de patrimoniu din centrul istoric fac inutilă trasarea de zone de protecție izolate pentru fiecare obiectiv în parte, recomandând protejarea întregii zone ca Zonă Construită Protejată (foto 63).

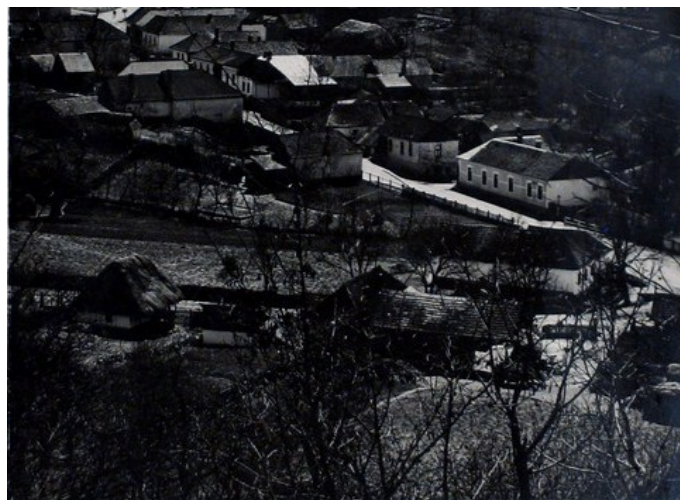
foto 3- detaliu panoramă- 1940

Imaginea din 1940 (foto 4) arată că pe versant se menținuseră încă acele căsuțe sărăcăcioase, în timp ce pe străzile principale se generalizaseră casele mari din zidărie, dispuse cu fațada lungă în aliniament și cu coama paralelă cu strada.

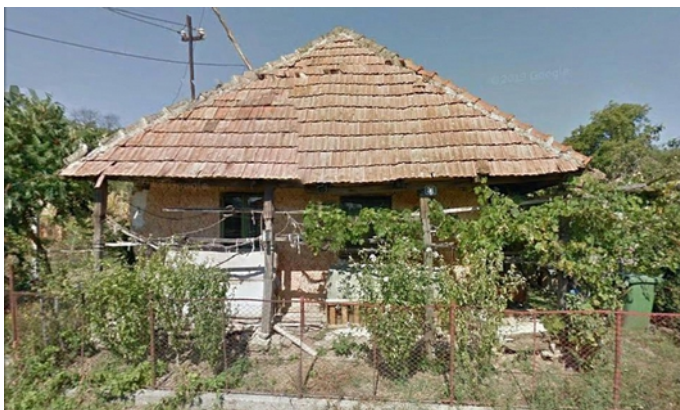
foto1- str. Bartók Béla nr. 31

Observăm că la sfârșitul sec. al XIX-lea (foto 1), casele din Cehu erau mărunte, cu șarpante înalte acoperite cu paie. Fără îndoială, imaginea prezintă o periferie, întrucât știm că, în acel moment, în centru apărușeră deja multe clădiri noi, moderne, masive.

Sunt case mici, cu plan simplu, fără elemente decorative, construite din lemn sau chirpici. În general, au târnaț cu stâlpi din lemn fără parapet, dar se întâlnesc și exemple fără târnaț. Acoperișul este în două sau în patru ape. Au tâmplării simple, executate dulgherește. Toate cele identificate sunt în stare proastă și impropii locuirii (foto 1-12). Observăm că cea mai mare parte a acestor case prezintă o caracteristică comună- târnațul cu stâlpi din lemn fără parapet. Acesta este dispus pe două laturi ale casei (foto 1, 3, 6, 11, 12), pe o latură (foto 2, 4) sau este parțial înglobat în planul casei (foto 7, 10).

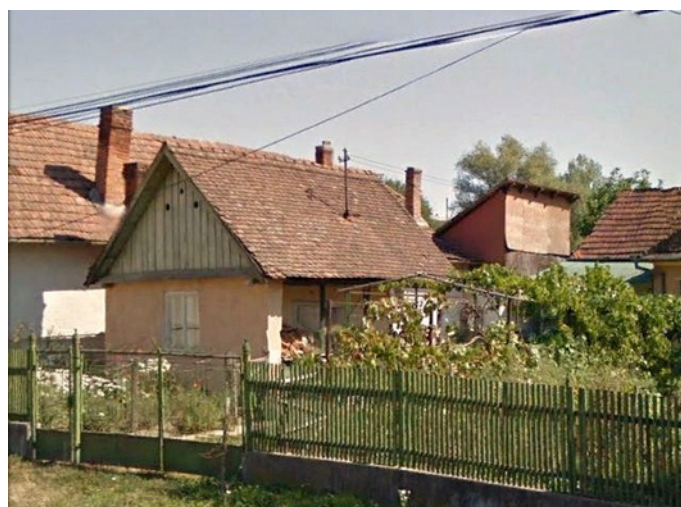
foto 4- str. Dózsa György nr. 55

În trei exemple, târnațul lipsește (foto 5, 8, 9). Cea mai mare parte a acoperișurilor sunt în patru ape, doar trei exemple (foto 4, 5, 10) având acoperiș în două ape. Majoritatea covârșitoare a acestor case sunt dispuse cu fațada scurtă spre stradă, una singură (foto 10) având latura lungă spre stradă și coama paralelă cu strada. Cea mai mare parte a acestor case au fost construite, probabil, la început de secol XX; așadar, putem concluziona că în acea perioadă, acest mod de ocupare a parcelei- casa dispusă cu latura scurtă spre stradă- era generalizat. Un caz interesant este cel al casei de pe str. Horea nr. 38 (foto 5) care prezintă trei tălpi în afara peretelui spre stradă. Nu putem ști ce rol vor fi avut cele trei tălpi vreodată; e posibil să fi susținut un târnaț care va fi fost demontat.

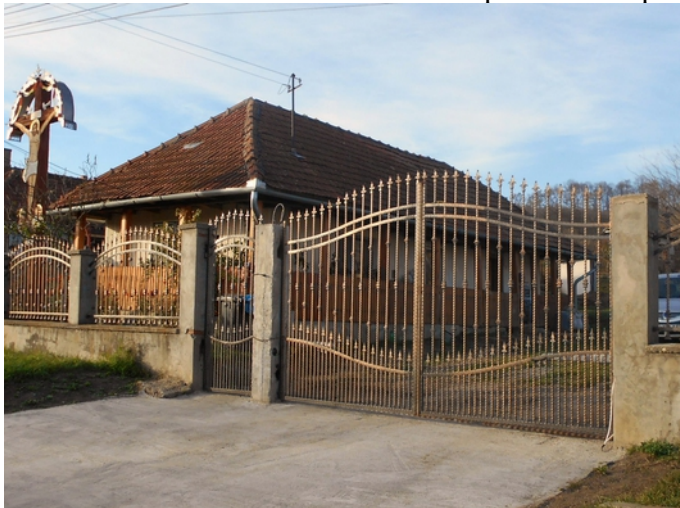
foto 13- str. Borza nr. 24

Ca și precedentul tip, sunt case cu imagine simplă, de tip rural, fără decorațiuni; acestea, însă, sunt mai dezvoltate în plan și chiar primesc elemente volumetrice suplimentare (foișor de acces, un corp suplimentar adosat celui principal)- v. foto 13-17. De exemplu, casa din foto 13 are același plan simplu dreptunghiular, cu pridvor pe contur și învelitoare în patru ape, dar este o casă mare, încăpătoare. Casele din foto 14, 16, 17 au foișor pe fațada lungă- tipologie de origine rurală, des întâlnită în Sălaj. Și aceste case sunt construite din lemn sau chirpici. Au tâmplării simple, dulgherești.

Exceptând casa din foto 15, toate celelalte sunt dispuse cu latura scurtă spre drum. Observăm că și aceste case au târnaț (foto 13, 15), foișor (foto 14) sau și târnaț, și foișor (foto 16, 17). Estimăm aceste case a fi fost construite în perioada interbelică.

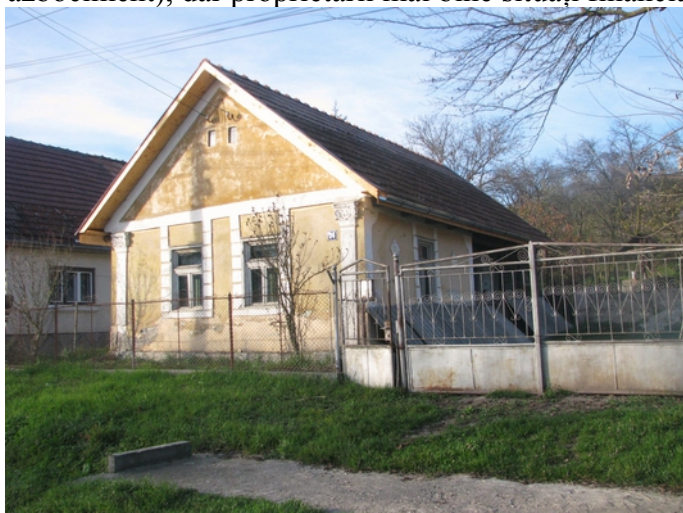
foto 18- str. Borza nr. 36

Regăsim aici aceleași tipuri de mai sus: cu/ fără târnaț, cu stâlpi din lemn sau din zidărie, cu acoperiș în patru sau în două ape, cu/ fără foișor, așezate cu latura scurtă spre stradă. Diferența o fac decorațiunile fațadelor, care pornesc de la ancadramele sobre (foto 19, 20, 22) și ajung la decorațiuni pretentioase de inspirație Art Nouveau, cu profilaturi, capiteli și medalioane (foto 18, 21, 23, 24). Apare beciul de piatră ca element volumetric (foto 25, 26).

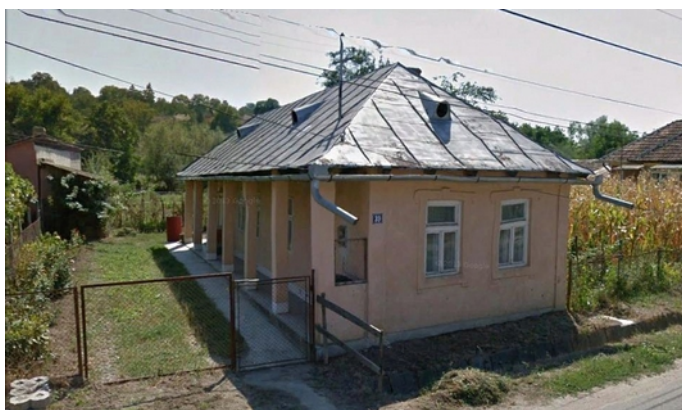
foto 20- str. Dózsa György nr. 39

Sunt case mărunte cu planimetrie simplă, rurală, construite din lemn sau chirpici, purtând decorațiuni de inspirație urbană. Cea mai mare parte a lor sunt decorate cu profile simple din tencuiei, sub influența barocului sau Art Nouveau. Au tâmplării decorative, sculptate sau tâmplării simple, dulgherești. Datează de la sf. sec. XIX- înc. sec. XX, chiar perioada interbelică (foto 18-26). Cea mai mare parte a lor continuă a fi acoperite cu paie/ șindrilă (înlocuită ulterior cu țiglă sau plăci ondulate de azbociment), dar proprietarii mai bine situați financiar acoperă casele cu tablă plană fălțuită (foto 20).

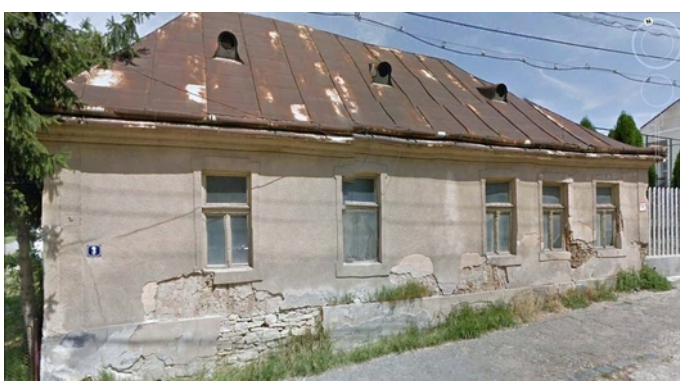
foto 27- str. Ghe. Pop de Băsești nr. 3

Acestea sunt case care reprezintă o etapă superioară în modul de construire și care modifică total tradiția locală a construirii (foto 27-32). Unele sunt construite din cărămidă (foto 30-32); doar cele mai vechi dintre ele sunt construite din blocuri de chirpici (foto 27-29). Fațadele sunt executate după reguli de compoziție, fiind simple (foto 27-30) sau decorate (foto 31, 32), după posibilitățile materiale ale proprietarilor. Au tâmplării decorative, sculptate, executate în ateliere specializate. Deși majoritatea sunt acoperite cu șindrilă/ paie (înlocuite ulterior cu țiglă), unele sunt acoperite cu tablă plană fâlfuită (foto 27). Sunt mai mari și mai încăpătoare; de asemenea, sunt mai bine iluminate, având ferestre înalte. Sunt așezate cu fațada lungă spre stradă, cu coama paralelă cu strada (foto 27-32). Acest tip se generalizează în centru la începutul sec. XX, după cum se vede pe exemplele enumerate în capitolul precedent. Pe străzile din jurul centrului, exemplele de acest fel datând dinaintea perioadei interbelice sunt rare, iar pe străzile periferice lipsesc și azi.

În imaginile de mai sus am arătat exemple din sec. al XIX-lea (foto 27-29), începutul sec. XX (foto 30, 31) și perioada interbelică (foto 32).

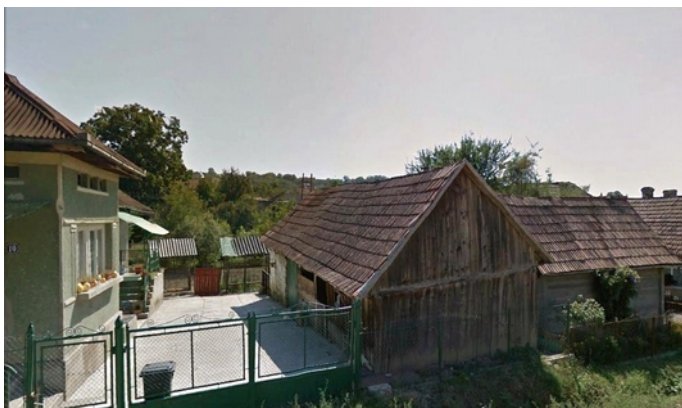
foto 33- str. Ady Endre nr. 10

Așadar, vedem șuri în foto 34-37 și 40-42, o magazie în foto 33, o bucătărie de vară în foto 38 și un fost fânar transformat în magazie în foto 39. Toate sunt construcții cu structură din lemn și pereți de lemn/chirpici/ lemn cu chirpici. Se pot vedea construcții cu acoperișuri în patru ape, în două ape, în două ape cu timpâne teșite sau chiar într-o apă. Unele sunt asemănătoare șurilor mici de pe Valea Almașului (foto 35, 40), altele șurilor mai dezvoltate din aceeași regiune (foto 41); cea din foto 42 este asemănătoare celor din zona Chioarului. Este posibil ca aceste șuri să indice zona de proveniență a primilor proprietari, ținând seama că au fost identificate pe străzi care erau încă în plină evoluție în perioada interbelică.

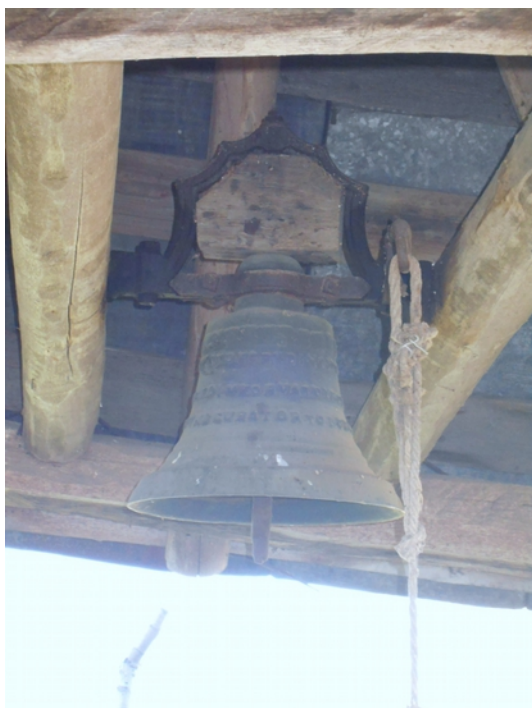
foto 43- clopotul din clopotnița școlii- str. Poiana nr. 6

Clopotnița este încă funcțională, întrucât clopotul există încă- totuși, se află în stare proastă, necesitând reparații. Poarta este simplă, din scânduri pe stâlpi de lemn, având poartă de persoane tăiată la partea superioară în unghi și poartă de vehicule tăiată orizontal la partea superioară. Troițele sunt structuri din lemn pe care sunt montate simbolurile religioase executate din tablă pictată.

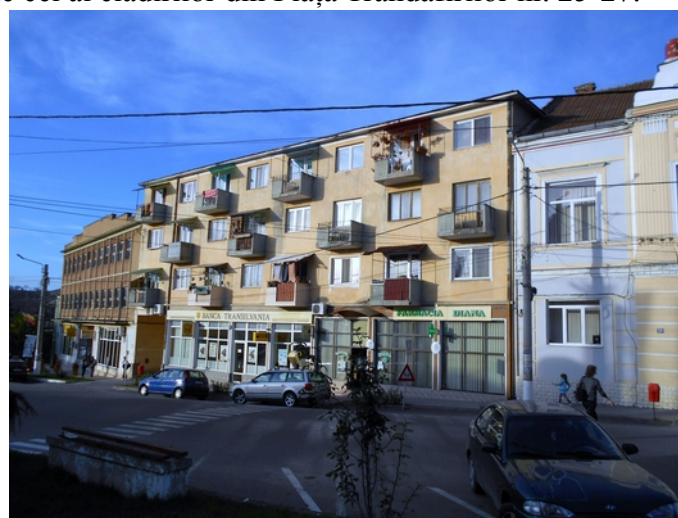
foto 54- Piața Trandafirilor nr. 25-27

Un exemplu de integrare defectuoasă în sit este cel al clădirilor din Piața Trandafirilor nr. 25-27. Este vorba despre un bloc de locuințe adosat clădirii istorice a Băncii Albina (azi Clubul Copiilor) și o clădire de birouri cu funcțiuni publice din perioada comunistă (foto 54). Blocul de locuințe prezintă un regim de înălțime potrivit vecinătății istorice, fără însă a se racorda la cornișa clădirii istorice; arhitectura sa- tratare a fațadei, raport plin-gol- este nepotrivită în context. Clădirea publică de alături are un alt tip de tratare a fațadei, de asemenea nepotrivit sitului; și în cazul acestei clădiri s-a încercat racordarea la cornișele învecinate și integrarea în frontul construit.

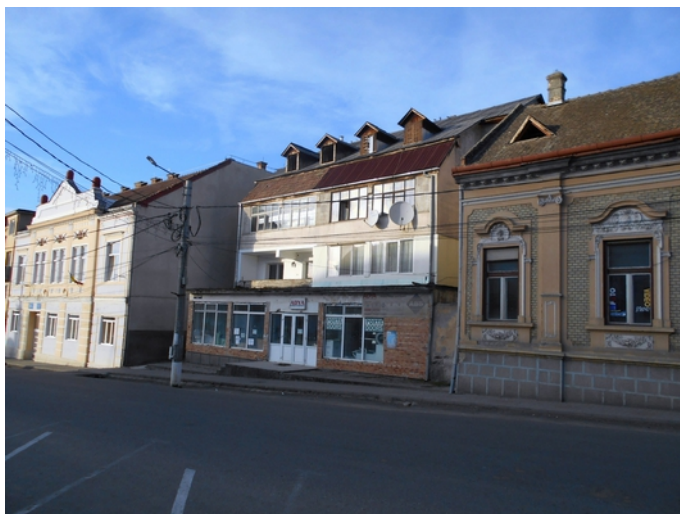
foto 55- Piața Trandafirilor nr. 30- vedere spre vest

Efortul de aliniere la cornișe și la frontul continuu face ca acest exemplu să nu fie atât de rău ca următorul: Piața Trandafirilor nr. 30 (foto 55, 56). În cazul acestui bloc, doar regimul de înălțime atestă încercarea de a-l integra în sit. Blocul prezintă retrageri succesive- parterul este retras din aliniament, apoi etajele superioare sunt retrase față de parter. Mai mult decât atât- blocul este retras de o parte și de alta de lângă cele două vecinătăți, lăsând ganguri libere între clădiri și expunând calcanele vecinătăților istorice- Banca Albina și Casa Debreczy.

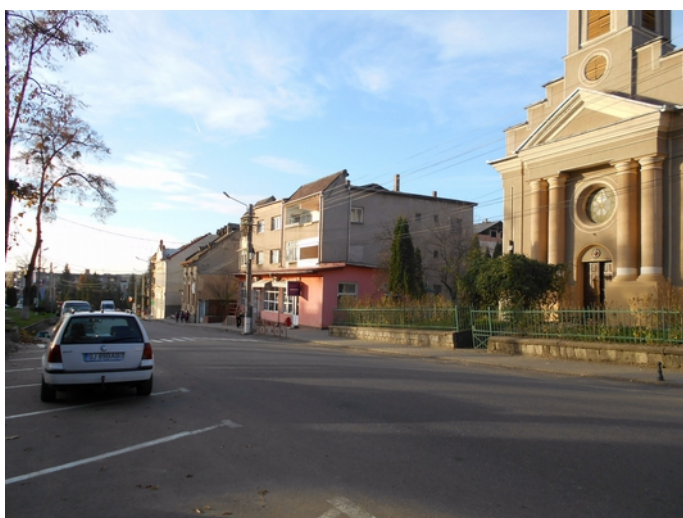
foto 57- Piața Trandafirilor nr. 32

Un alt exemplu de inserție în relație negativă cu situl istoric este blocul din Piața Trandafirilor nr. 32 (foto 57). Acest bloc, situat între Casa Debreczy și Biserica Catolică, relaționează prost cu ambele clădiri istorice, dat fiind faptul că este retras din aliniament și are o arhitectură de cu totul altă factură decât cele două vecinătăți.

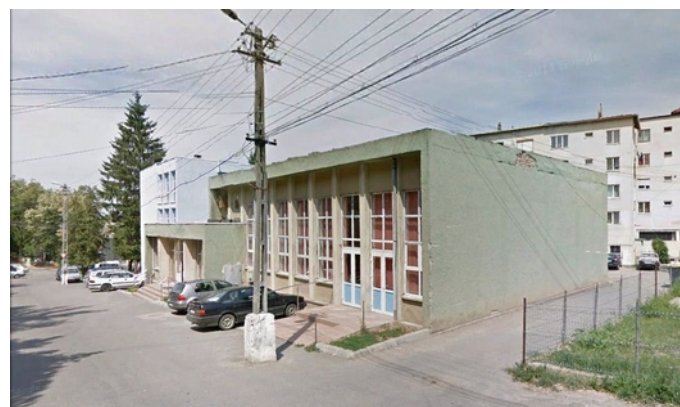
foto 60- Căminul Cultural

A fost construit în jurul anului 1970 (foto 60)- clădire reprezentativă pentru arhitectura betonului din perioada respectivă, aplicată micilor clădiri publice urbane.

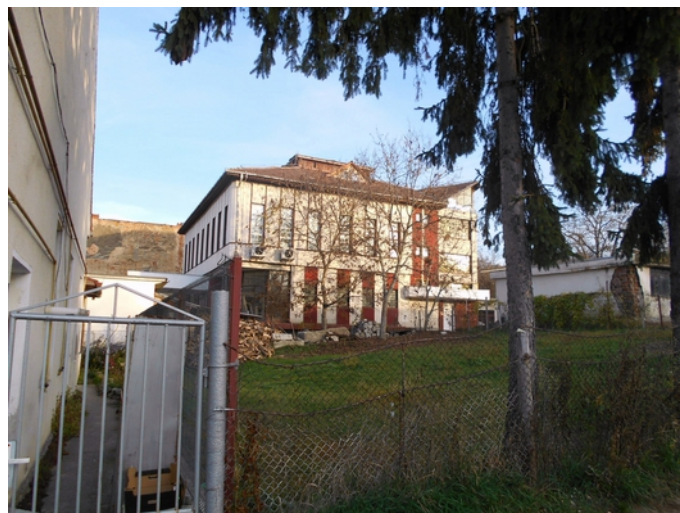
foto 65- Sediul Poștei Române

- Sediul Poștei Române- str. Namenyi Ambrus nr. 2

A fost construit aprox. în 1992-1997.  
În prezent este abandonat și se află în stare proastă.

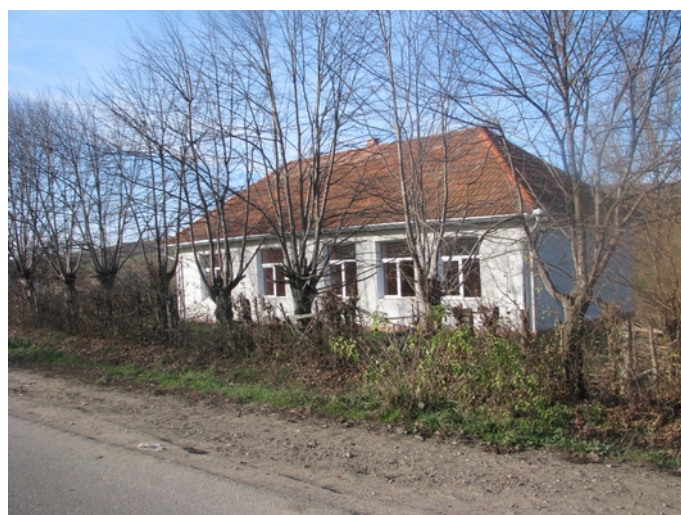
foto 67- școala Poiana

- Școală primară- str. Poiana nr. 6

A fost construită în anii '60 ai sec. XX. În prezent  
funcționează aici școala cartierului Poiana. A fost  
recent reabilitată, fiind în stare bună (foto 67).

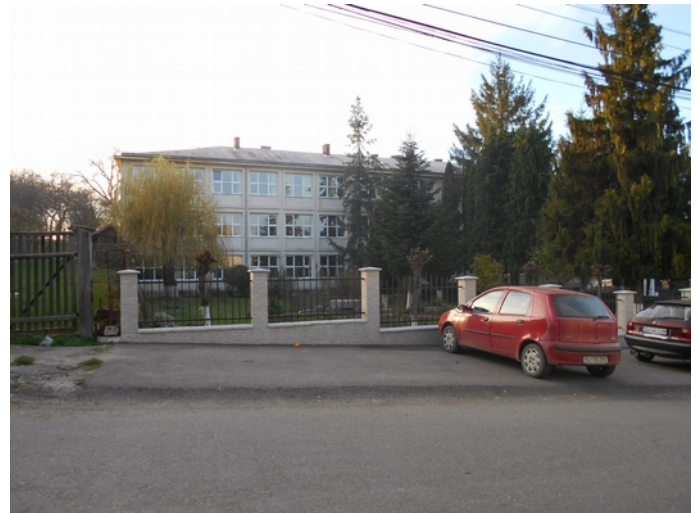
foto 68- Liceul "Ghe. Pop de Băsești"

- Grupul Școlar Tehnologic "Gheorghe Pop de Băsești"- corp nou; str. Libertății nr. 8

A fost dat în folosință în 1962. A fost recent reabilitat, fiind în stare foarte bună (foto 68).

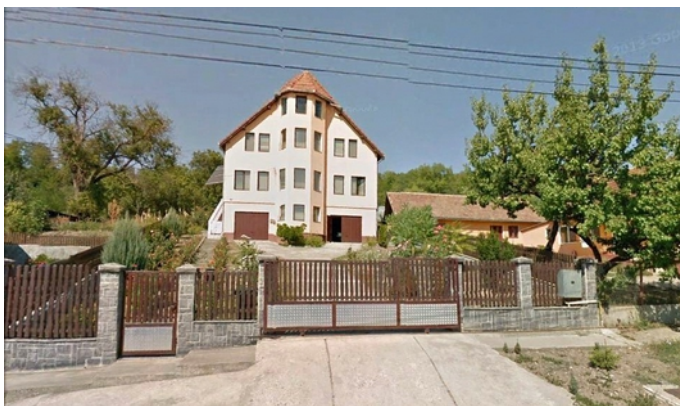
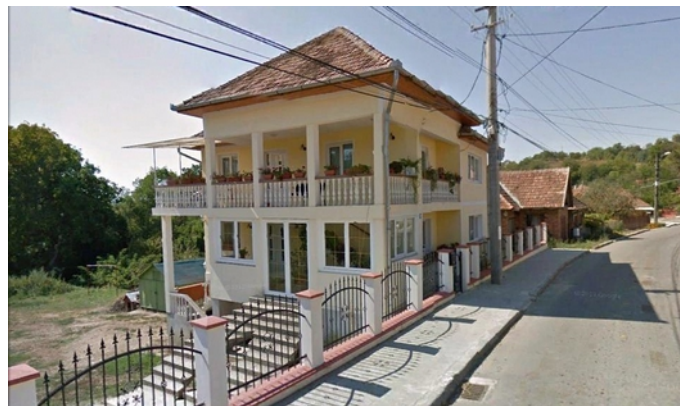
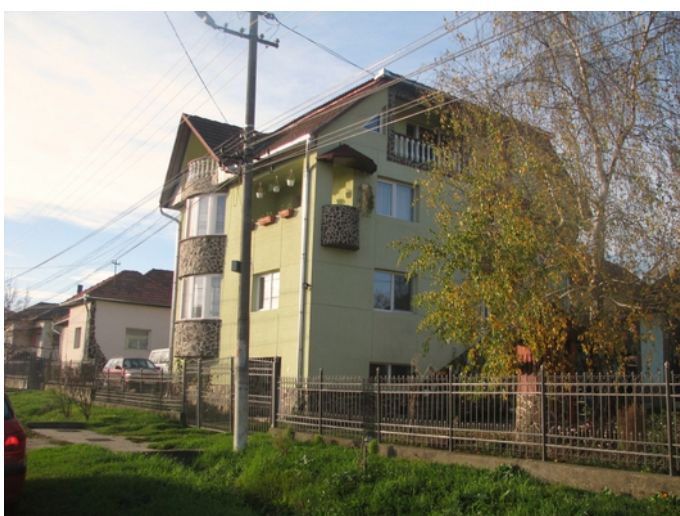
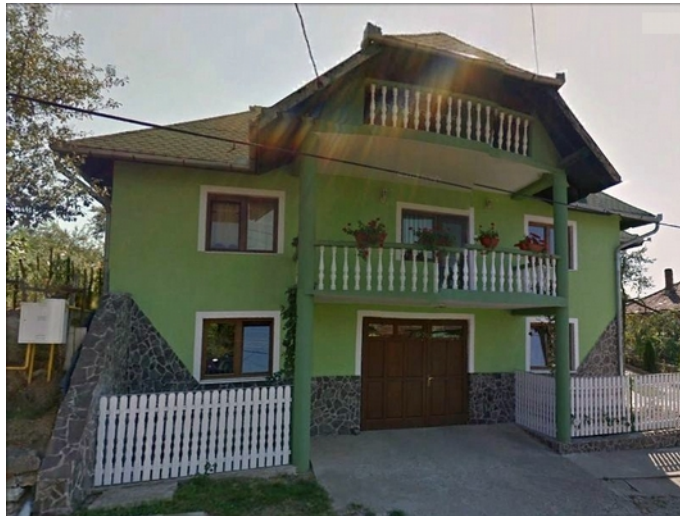
În foto 71-74 se pot vedea case masive, cu volume prost compuse, cu elemente decorative și finisaje amestecate fără reguli și fără pricepere.

Arhitectura apărută după căderea comunismului a fost în principal arhitectură a locuinței, cea mai mare parte a construcțiilor din perioada postcomunistă fiind **locuințe individuale noi**. Arhitectura acestor locuințe s-a adaptat la importuri de mijloace de expresie străine locului, abandonând toate regulile cunoscute. Rezultatul a constat în apariția unor clădiri ieșite din scară, cu forme și finisaje nepotrivite, cu colorit strident (foto 71- 81).

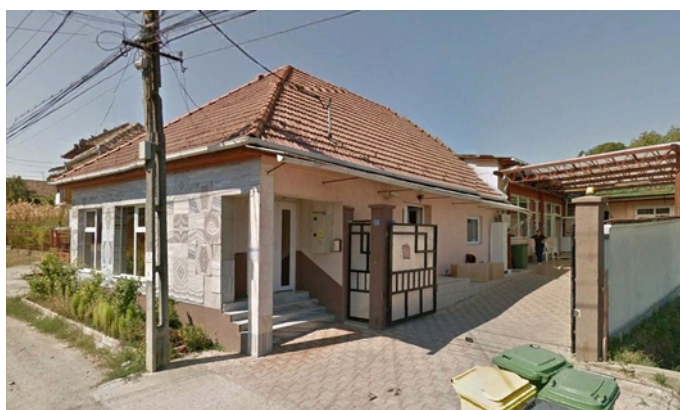
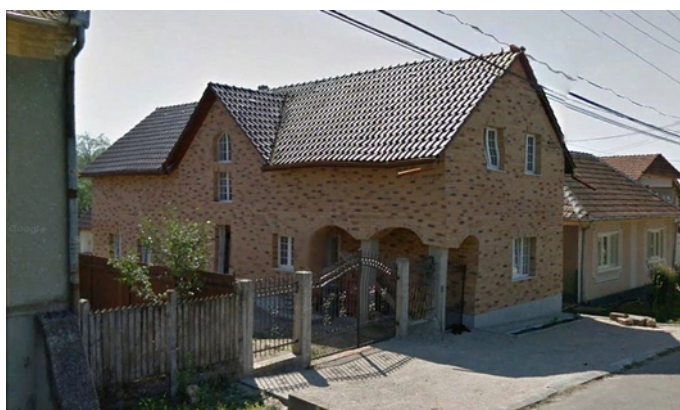
În foto 75- 76 se văd două exemple de case cu volume restrânse, dar cu finisaje utilizate greșit.

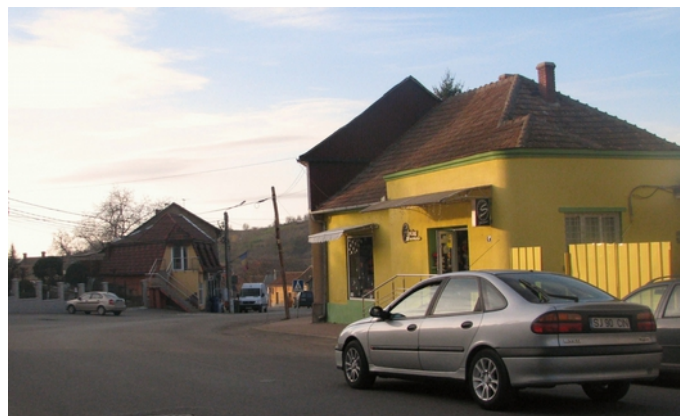
foto 78- case- str. Libertății nr. 6 și 12

În afară de construcția de locuințe noi, după căderea comunismului s-a investit mult în **reabilitarea clădirilor existente**. Intervenția asupra clădirilor existente, realizată după aceleași principii aplicate pentru clădirile noi, a dus la erori în ceea ce privește clădirile obișnuite și la afectarea gravă a unor clădiri de patrimoniu. Erorile cele mai frecvente sunt: utilizarea unor finisaje sau culori nepotrivite, intervenții asupra structurii sau substanței originale a clădirilor istorice, distrugerea decorațiunilor prin îndepărtarea lor sau acoperirea cu polistiren. În cazul casei din foto 77, situația este cu atât mai proastă, cu cât această casă se constituie în capăt de perspectivă dinspre centrul istoric pe str. Păcii; de asemenea, casa vopsită strident din foto 78 se află chiar în centrul istoric, pe str. Libertății nr. 6.

În spatele ei se poate observa o altă eroare a arhitecturii postcomuniste- casa de pe str. Libertății nr. 12, care prezintă o imagine contorsionată, nepotrivită poziției sale de capăt de perspectivă dinspre centrul istoric pe str. Libertății.

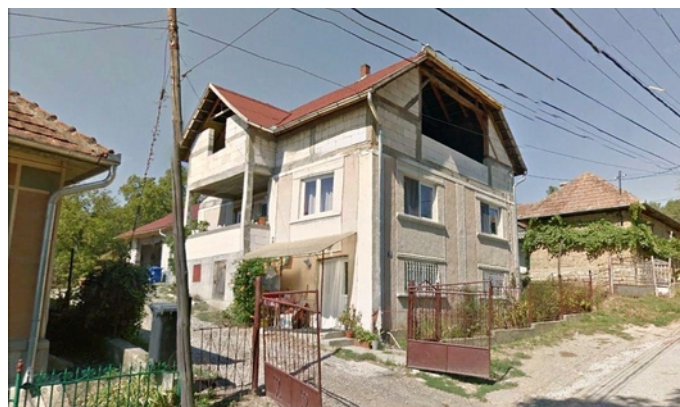
foto 79- casă- str. Kossuth Lajos nr. 13

Pe strada Kossuth Lajos nr. 13 se poate vedea o mansardare executată corect a unei case din perioada comunistă: forma acoperișului și înălțimea sa nu ridică foarte mult înălțimea casei, aceasta rămânând bine înscrisă în cadrul construit (foto 79).

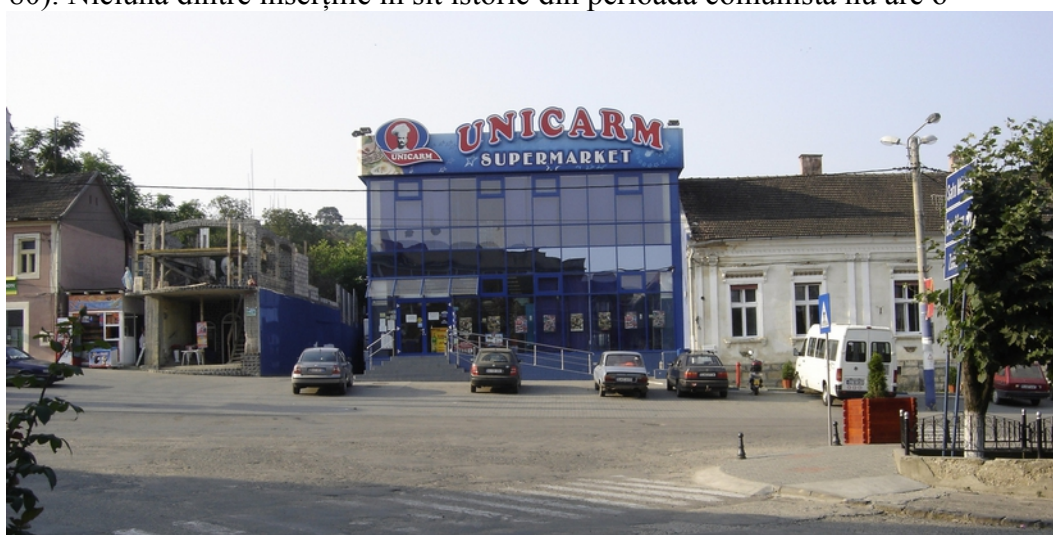
foto 80- supermarketul "Unicarm"

Revenind la **insertiile în sit istoric** și la relația noilor construcții cu cele vechi, semnalăm aici o clădire comercială ce contrastează flagrant cu cadrul său construit: supermarketul "Unicarm"- Piața Trandafirilor nr. 42 (foto 80). Niciuna dintre insertiile în sit istoric din perioada comunistă nu are o prezență atât de distructivă vizual ca această clădire.

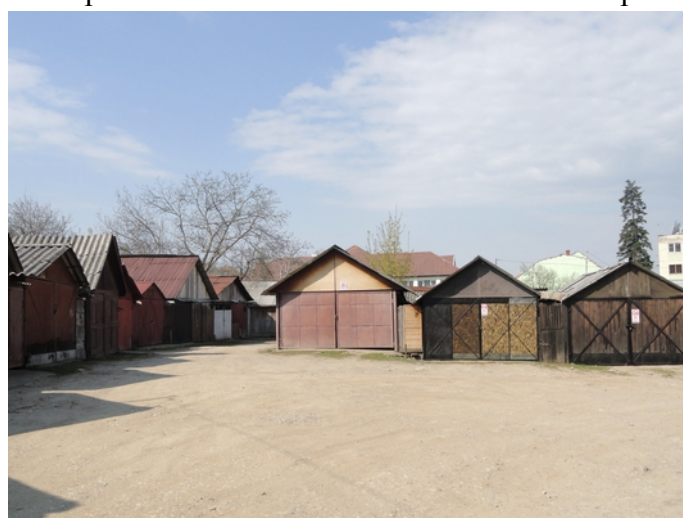
foto 82- garaje în cartierul Avram Iancu

În ceea ce privește cartierele de blocuri, în perioada postcomunistă ele au fost afectate de un tip de **anexe funcționale** care a acaparat agresiv spațiul public: garajele (foto 82). Astfel, spațiile dintre blocuri au fost ocupate cu aceste anexe neîngrijite din tablă, care afectează grav estetica urbană.

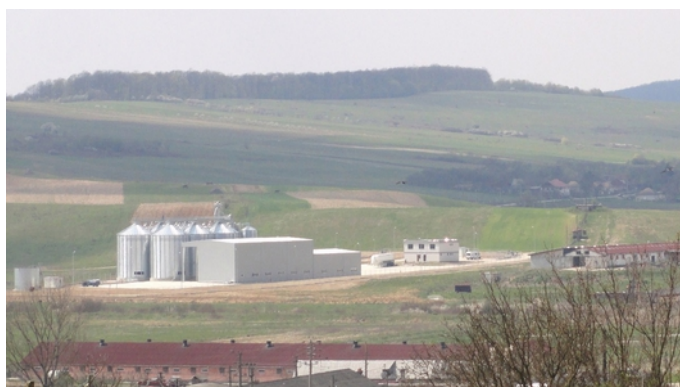
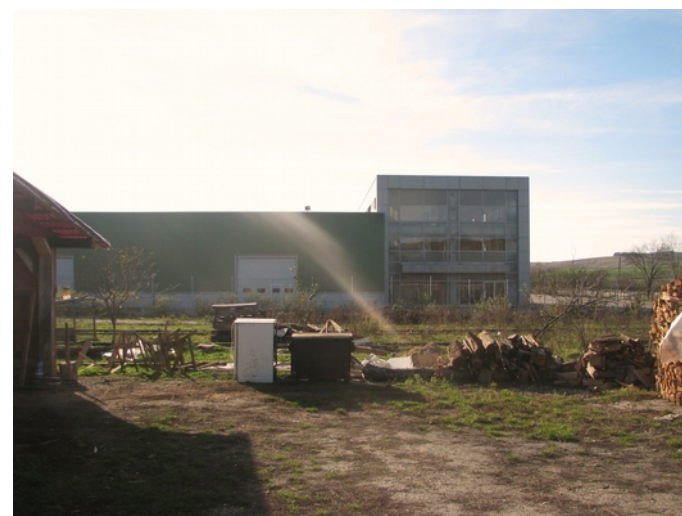
foto 86, 87- clădiri industriale noi

**Arhitectura industrială** a evoluat, de asemenea, noile obiective industriale fiind construite modular, din panouri metalice, pe structuri demontabile (foto 86, 87). Noile clădiri industriale sunt construite pe amplasamente din zona industrială deja conturată în perioada comunistă, astfel încât prezența lor nu afectează clădiri sau situri istorice.

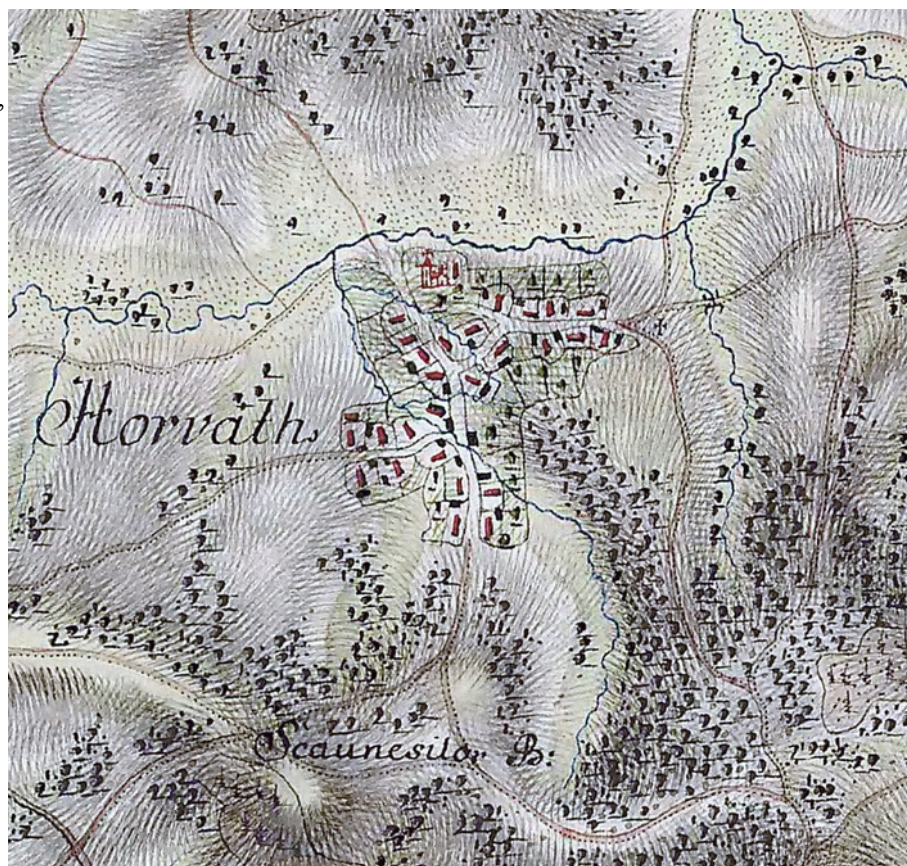
foto 1- Horoatu Cehului pe ridicarea iosefină (1769-1773)

Vedem pe această hartă că era formată deja cea mai mare parte a localității. Sunt prezente zona centrală și toate tentaculele-mai scurte ca în prezent. Lipsește doar tentaculul din nord, cel care azi face legătura cu DN 196. De altfel, vedem că drumul de legătură cu Cehu avea pe atunci traseul pe la sudul pârâului Horoatu, și nu la nord, ca azi.

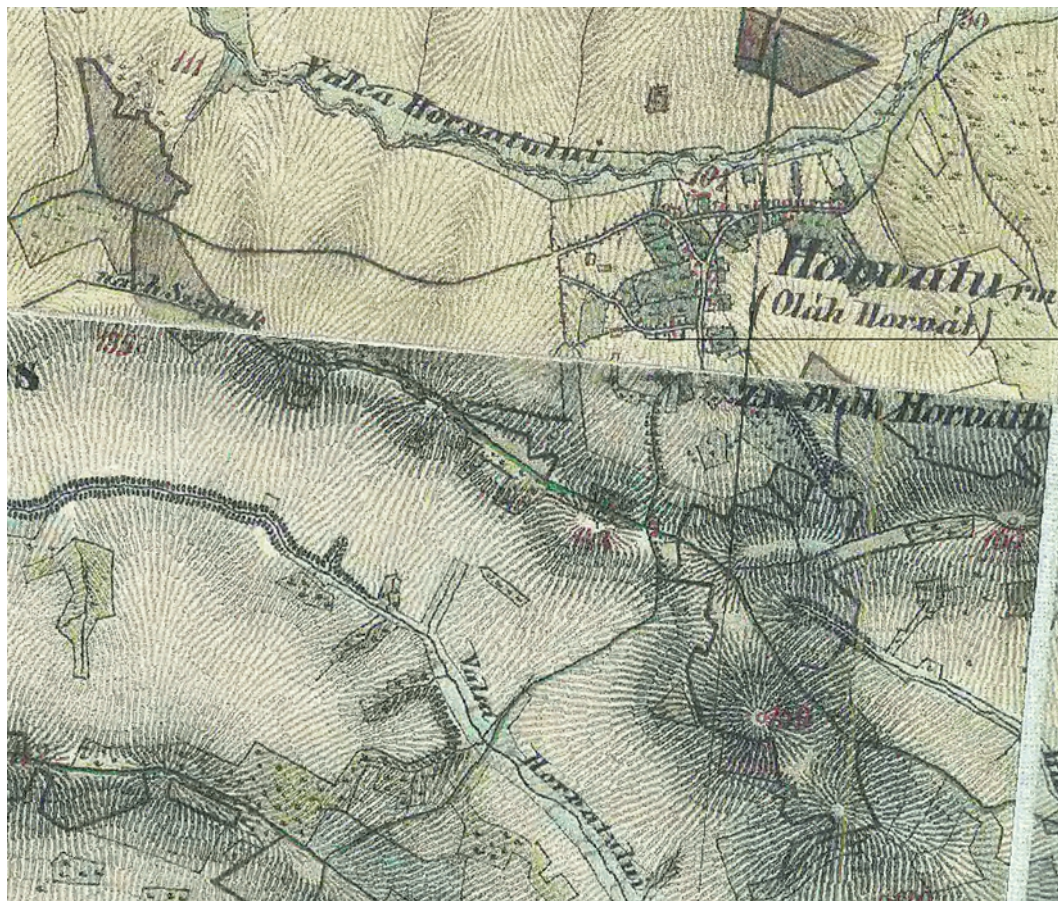
foto 2- Horoatu Cehului pe ridicarea franciscană- iosefină (1806-1869)

Următoarea hartă analizată este cea de-a doua ridicare topografică austriacă- ridicarea franciscană- iosefină (1806-1869)- v. foto 2<sup>8</sup>. Observăm aici că localitatea se extinsese pe tentaculul dinspre sud și că apăruseră câteva grupuri de case între drumul principal și Valea Horoatului.

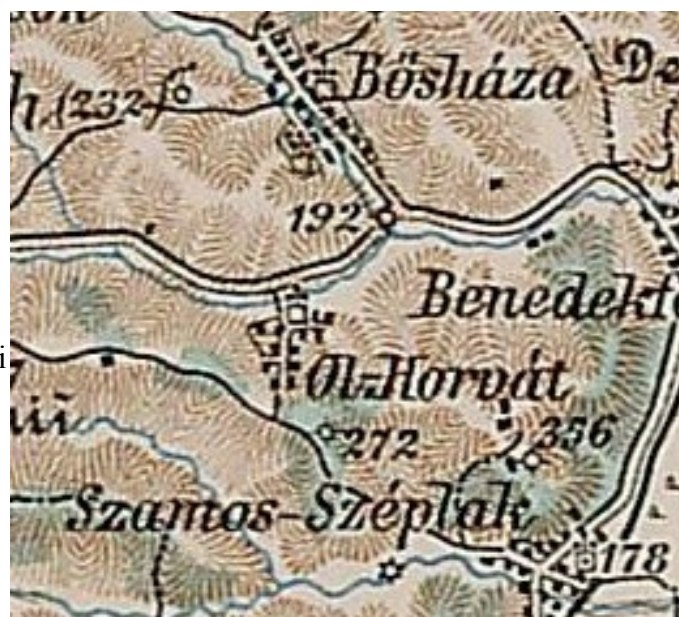
foto 3- Horoatu Cehului pe ridicarea franciscană (1869-1887)

Cea de-a treia hartă pe care o avem la dispoziție este ridicarea franciscană- iosefină (1869-1887)- v. foto 3<sup>9</sup>.

Vedem aici o modificare importantă față de hărțile precedente: drumul spre Cehu fusese deja mutat la nord față de albia Văii Horoatului. Drumul satului este prelungit până la noul drum principal, care acum nu mai străbate localitatea. Zona locuită dintre vechiul drum și pârâu a dispărut, s-a restrâns și extremitatea estică.

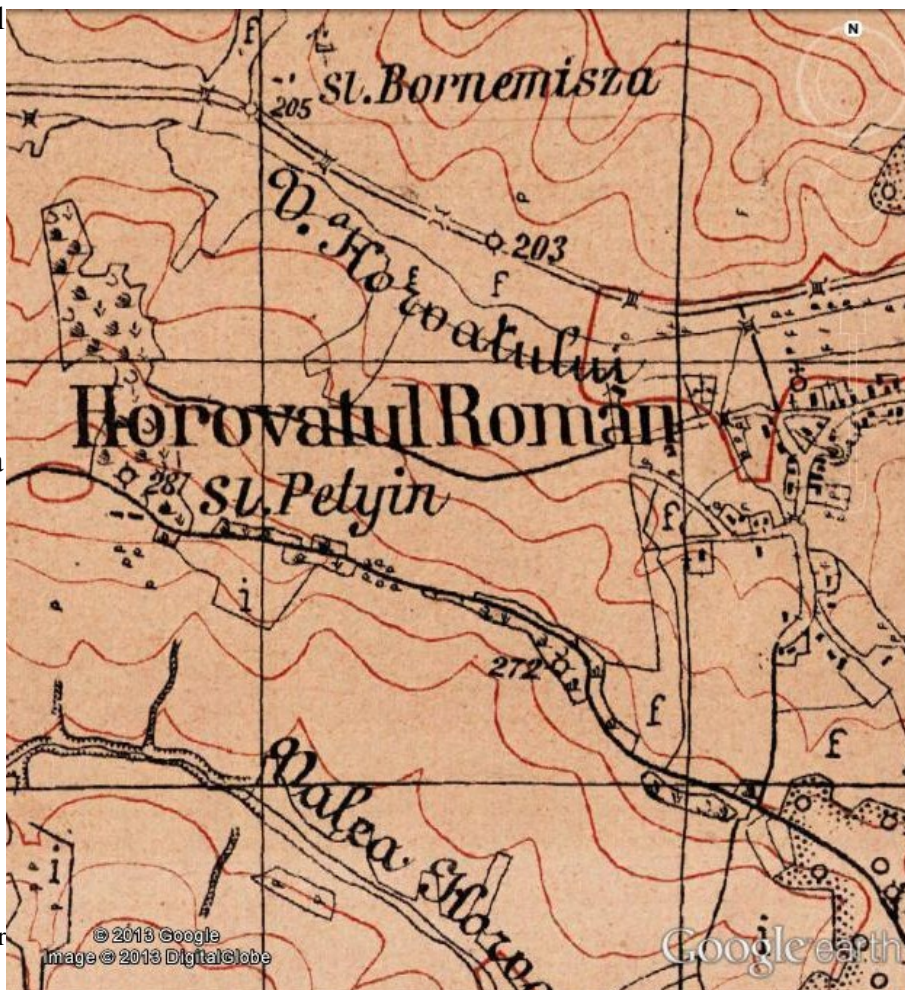
foto 4- Horoatu Cehului pe Planul Director de Tragere (1916-1924)

Vedem aici situația neschimbată față de harta precedentă: tentaculul sudic s-a restrâns masiv, rămânând de-a lungul său doar câteva gospodării rare. Casele au rămas concentrate în centru, rărite și ele. Situația satului pe această hartă este mai rea decât în precedentele, indicând o tendință de depopulare.

Se mai observă pe această hartă că Valea Horoatului a fost regularizată în dreptul satului.
