## STUDII DE FUNDAMENTARE PENTRU PLANUL URBANISTIC GENERAL AL ORAȘULUI CEHU SILVANIEI/ SĂLAJ- STUDIU ISTORIC

### CAP. I. CONTEXT ZONAL

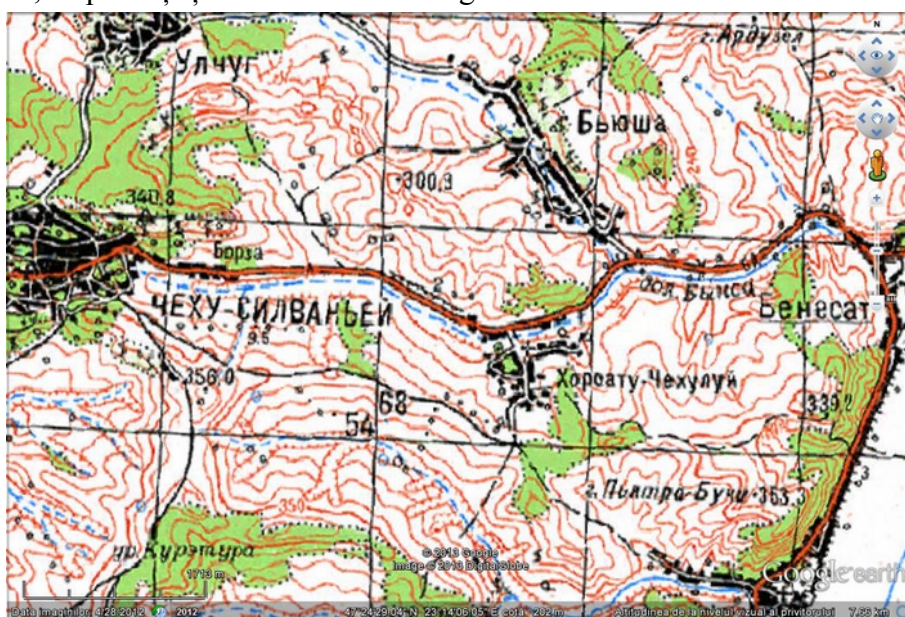
foto 5- Horoatu Cehului pe harta sovietică executată după 1956

Următoarea hartă studiată este harta sovietică executată după 1956 (foto 5<sup>11</sup>). Pe această hartă vedem satul aproape în limitele de azi; a apărut și șirul de case de-a lungul actualului DJ196.

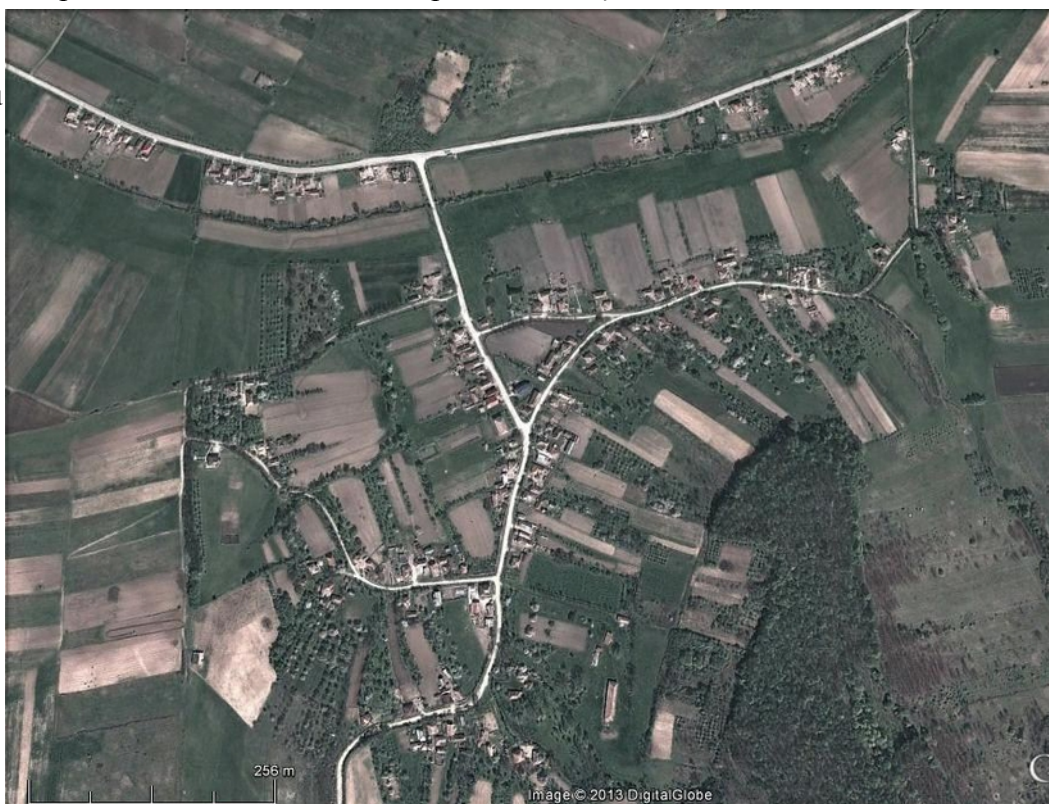
foto 6- Horoatu Cehului pe imaginea din satelit- 2012

Ultima hartă analizată este imaginea din satelit, realizată în 2012 (foto 6<sup>12</sup>). Satul se află în configurația din harta sovietică- chiar și grupurile de case din zona drumului județean sunt aceleași. Casele au rămas concentrate pe inelul central, rădindu-se spre extremitățile tentaculelor. Este evident regresul localității de după căderea comunismului, o dată cu emigrarea forței de muncă tinere și îmbătrânirea populației.

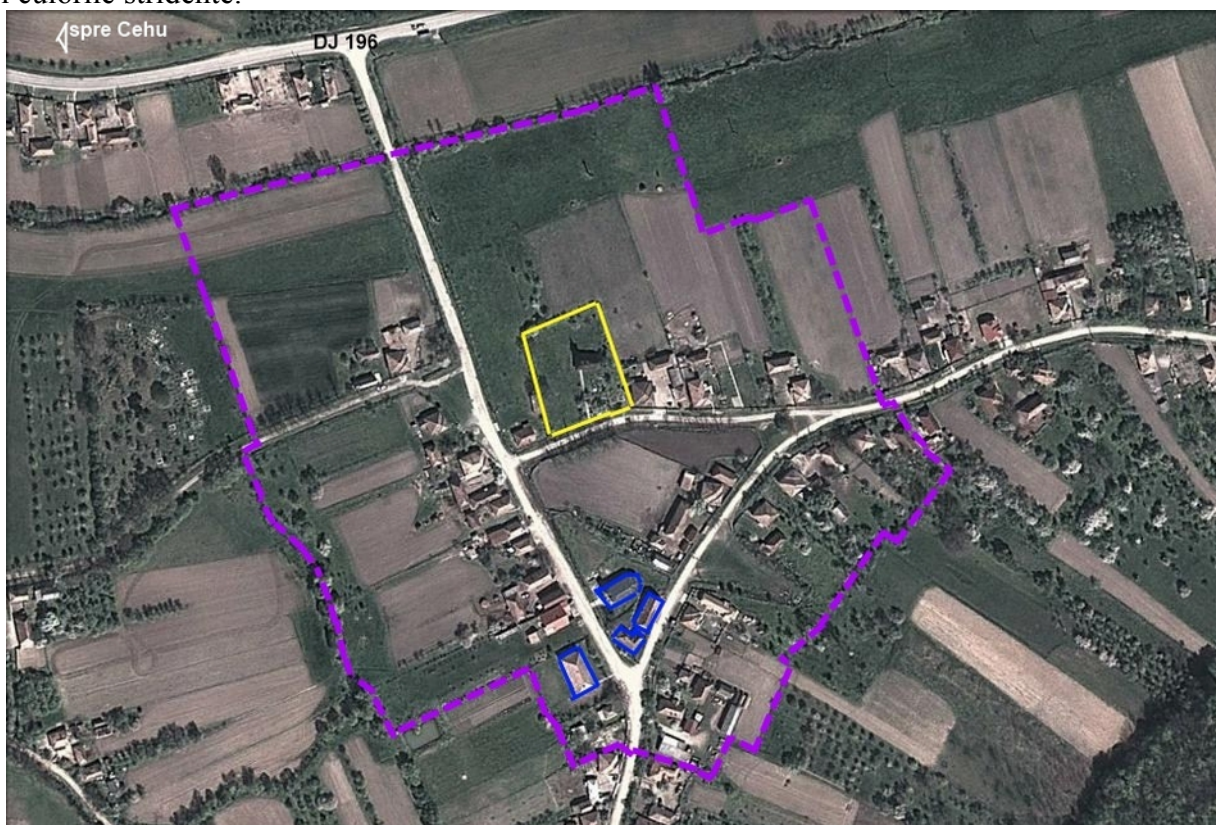
foto 10- zona de protecție a bisericii de lemn

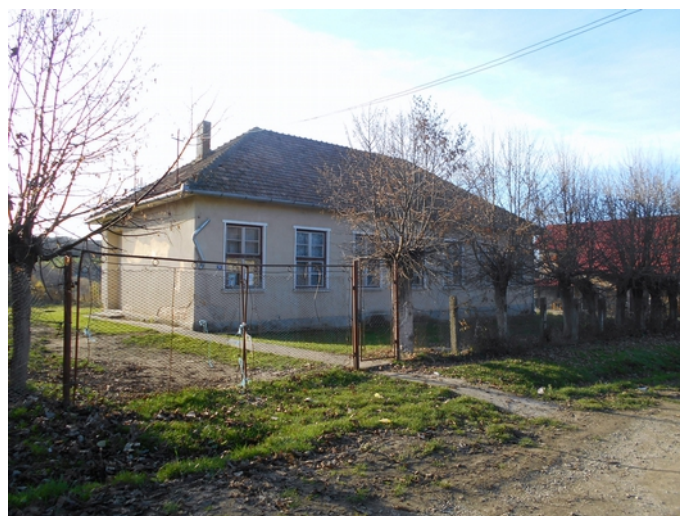
foto 11- școala din Horoatu Cehului

A fost construită în perioada interbelică. Este o construcție simplă, pe parter, din cărămidă. Se află în stare proastă, necesitând reabilitare (foto 11). Se interzice schimbarea funcțiunii sau demolarea.

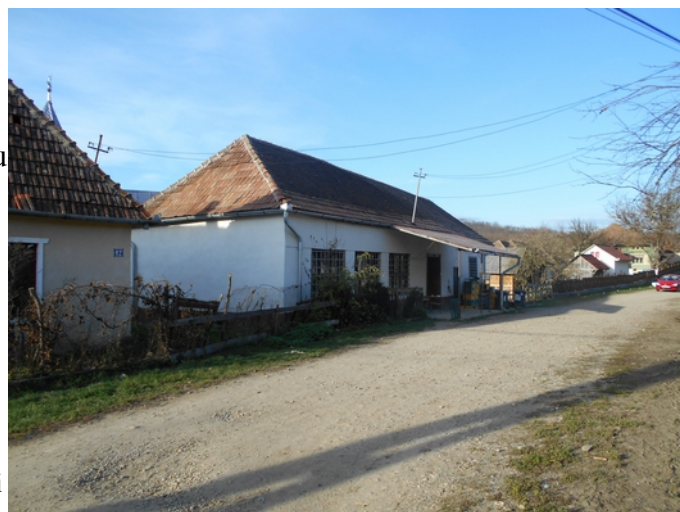
foto 12- magazinul sătesc din Horoatu Cehului

Este construit în perioada comunistă, între 1960-1970. Este o clădire simplă din cărămidă, acoperită cu țiglă. Are o arhitectură specifică micilor magazine sătești deschise până în 1970. Este în stare medie (foto 12).

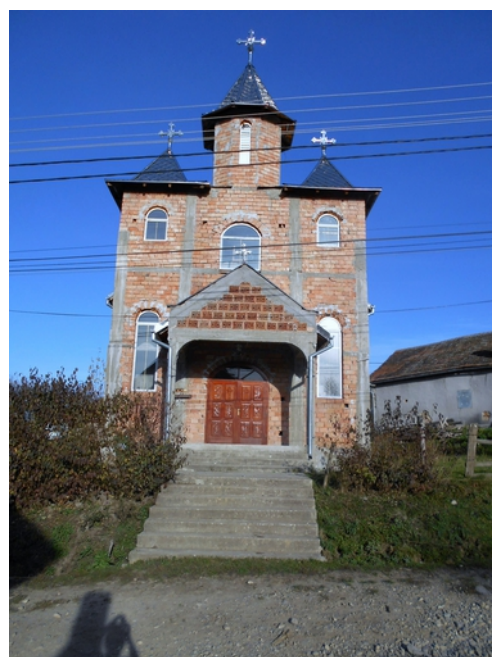
foto 13- biserica ortodoxă nouă

Este în curs de execuție; este din cărămidă, acoperită cu tablă fâltuită.

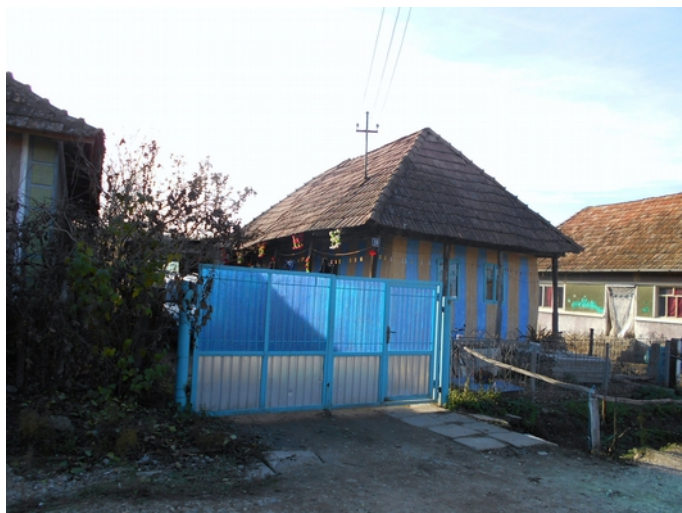
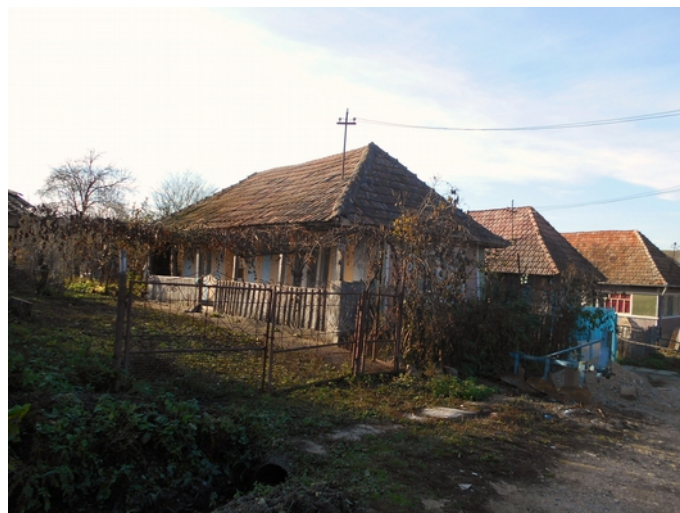
Am identificat două case țărănești vechi la numerele 19 și 20 (foto 15, 16); sunt două case mici, cu planimetrie simplă, înconjurate pe două laturi cu târnaț. Cea de la nr. 19 nu are parapet, iar stâlpii târnațului sunt ciopliți pentru un efect decorativ simplu; este din chirpici pe structură de lemn. Cea de la 20 are parapet din scânduri, stâlpii sunt simpli, fără cioplituri, iar pereții sunt din zidărie de blocuri din chirpici. Estimăm că cea de la nr. 19 a fost construită la începutul sec. XX, iar cea de la nr. 20- în perioada interbelică.

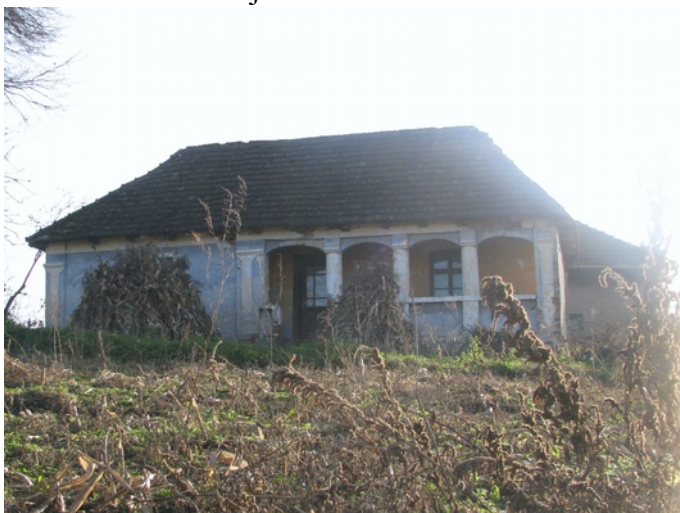
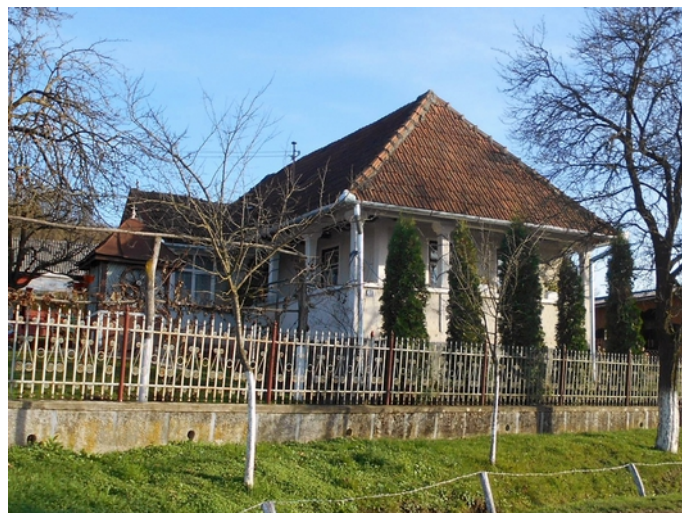
În afară de aceste două case, am mai identificat două case din zidărie de cărămidă, având planimetria de inspirație rurală, dar mai dezvoltată, cu târnaț parțial înglobat în corpul casei (foto 17) sau cu foișor central adosat fațadei principale (foto 18). Fațadele prezintă elemente de influență urbană: stâlpi de zidărie, ancadramente, mici elemente decorative. Ambele case ar putea data din perioada interbelică; totodată, ambele case prezintă valoare arhitecturală și sunt reprezentative pentru evoluția arhitecturii locale, motiv pentru care se vor înscrie pe planșa de valori. Se interzice demolarea lor sau modificarea fațadelor/ volumetriei; se pot permite extinderi în partea din spate, cu regim de înălțime maxim P+1, extinderi care să nu afecteze fațadele principale. Orice intervenție asupra acestor case se va face doar cu avizul DJCPN Sălaj.

De aceea, nu considerăm necesară impunerea unor elemente de regulament în vederea prezervării unor valori istorice, exceptând regulile deja enunțate în ceea ce privește biserica- monument, crucea celtică și troița comemorativă; se mai iau în considerare ca și clădiri valoroase școala și cele două case reprezentative pentru evoluția arhitecturii locale (foto 17, 18).

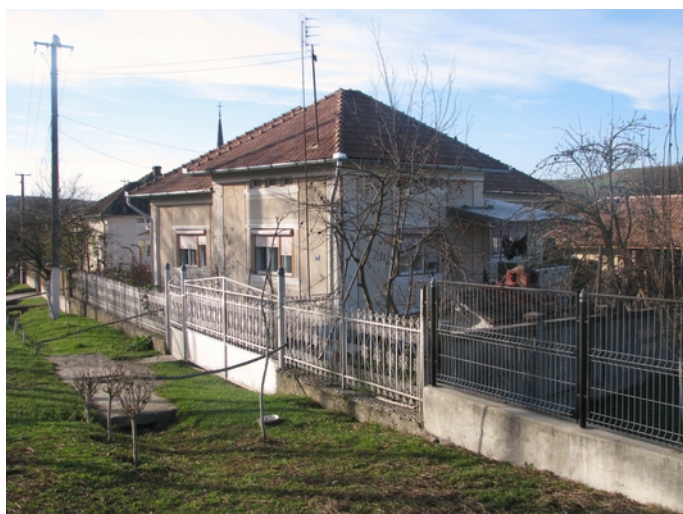
foto 19- casă din perioada comunistă- Horoatu Cehului nr. 72

Exceptând cele patru case de mai sus, locuințele din sat datează din perioada comunistă- cele mai multe dintre ele- sau postcomunistă- un număr mic. Casele din perioada comunistă sunt case-tip, cu regim de înălțime mic- parter, în cea mai mare parte a lor. Exemplificăm cu locuința de la nr. 72 (foto 19). Casele din perioada postcomunistă sunt puține și mici. Dacă cele din perioada comunistă au o arhitectură de bună calitate, având volumetrie și proporții corecte, casele din perioada postcomunistă sunt construite fără nici o regulă de compoziție și folosesc elemente de expresie nepotrivite locului. Rezultă case prost integrate în țesutul construit (foto 20).

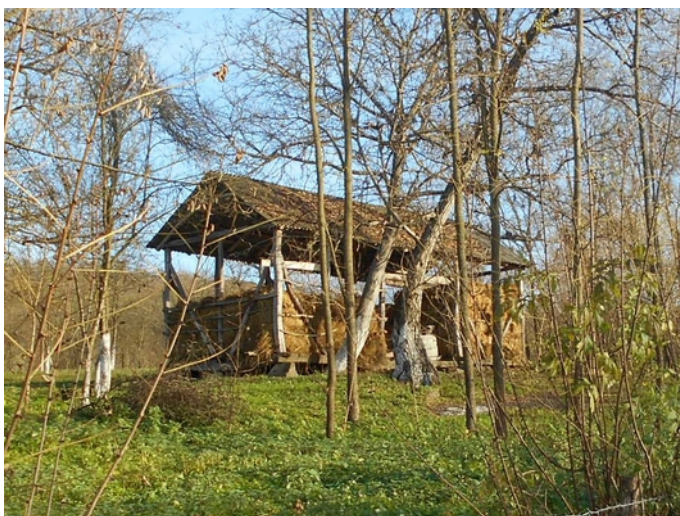
foto 21- fânar

Fânarul din foto 21 este construit pe structură de lemn nefasonat, fără pereți. Găbănașul din foto 22 (nr. 71) este de dimensiuni mari, având o formă alungită în plan; este construit din scânduri pe structură de lemn. Șura din foto 23 (nr. 55) este din cărămizi nearse pe fundații și elevație din blocuri de piatră; are porți din lemn simple, fără decorațiuni. Fânarul din foto 24 este din șipci pe structură de lemn.

Și din această categorie se mai întâlnesc puține construcții vechi, astfel încât nu se pot trage concluzii asupra unei tradiții constructive. Exemplificăm cu un fânar (foto 21), un găbănaș (foto 22) și o șură (foto 23). În sat mai există anexe gospodărești datând din perioada comunistă (cu precădere șuri) și chiar postcomunistă (de exemplu, fânarul din foto 24).

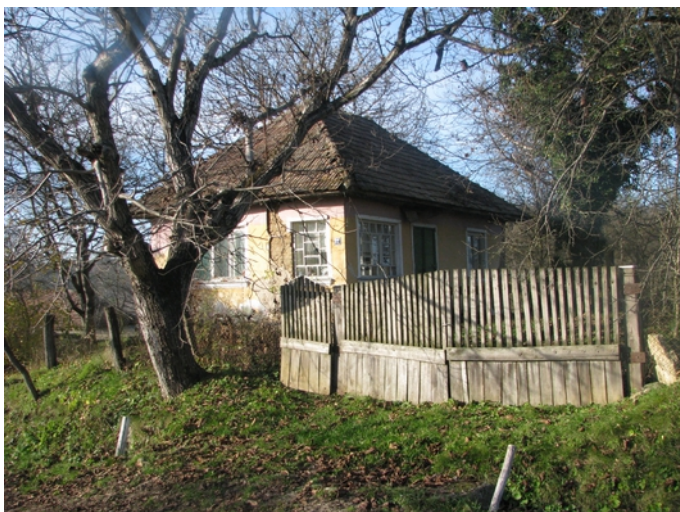
foto 25- poartă de lemn- Horoatu Cehului nr. 82

La nr. 82 am identificat o poartă de lemn, compusă din poartă de car și poartă de persoane; partea superioară a porților are contur oblic. Întrucât am întâlnit o poartă asemănătoare în Cehu Silvaniei (str. Dózsa György nr. 45), putem crede că acest tip de poartă se înscrie într-o tradiție constructivă locală (foto 25).

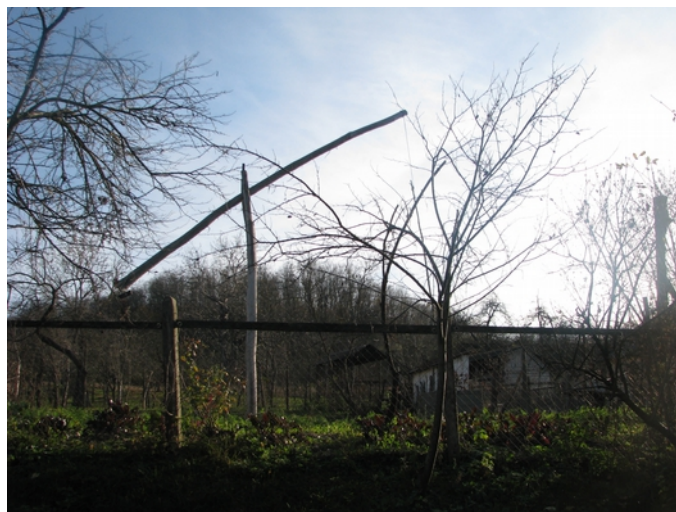
foto 26- fântână cu cumpănă

Am mai întâlnit în Horoatu Cehului o mică fântână cu cumpănă, având o structură foarte simplă (foto 26).

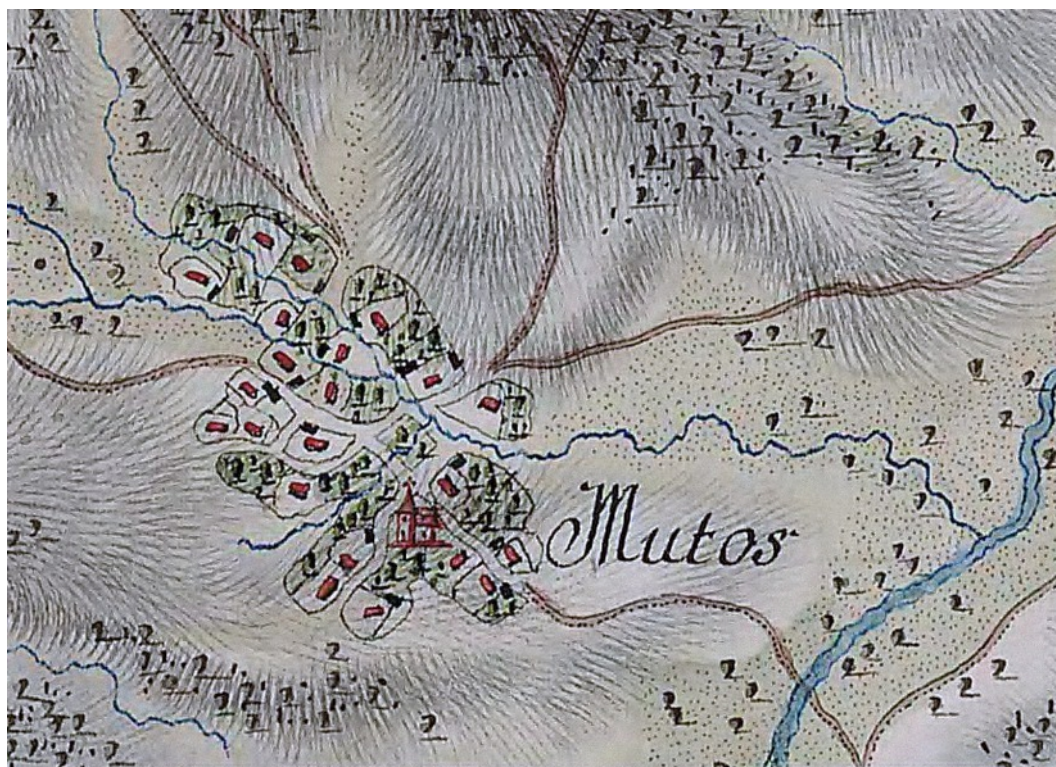
foto 1- Motiș pe ridicarea iosefină (1769-1773)

Prima hartă detaliată a localității este ridicarea iosefină- prima ridicare topografică austriacă- din 1769-1773 (foto 1<sup>7</sup>). La o primă privire, satul de azi este foarte greu de recunoscut în harta iosefină, pentru că reperele geografice s-au modificat. Valea Satului și micul său afluent din sud se constituiau în axe evidente ale planului localității.

La confluența celor două cursuri de apă se formase centrul localității, liber de construcții, conturat de patru drumuri (acest centru va dispărea, fapt ce va face localitatea greu de recunoscut în hărțile de mai târziu). Se vede vechea biserică de lemn care exista pe poziția actuală (aceasta nefiind construită la data executării hărții, urmând a fi construită abia între 1830-1840). Parcelele sunt mari, cu casele așezate în centrul lor. Este foarte interesantă și neobișnuită alternarea parcelelor construite cu parcele libere de construcții, ocupate cu grădini. Acest mod de ocupare a vetrei satului face ca densitatea construcțiilor să fie foarte mică.

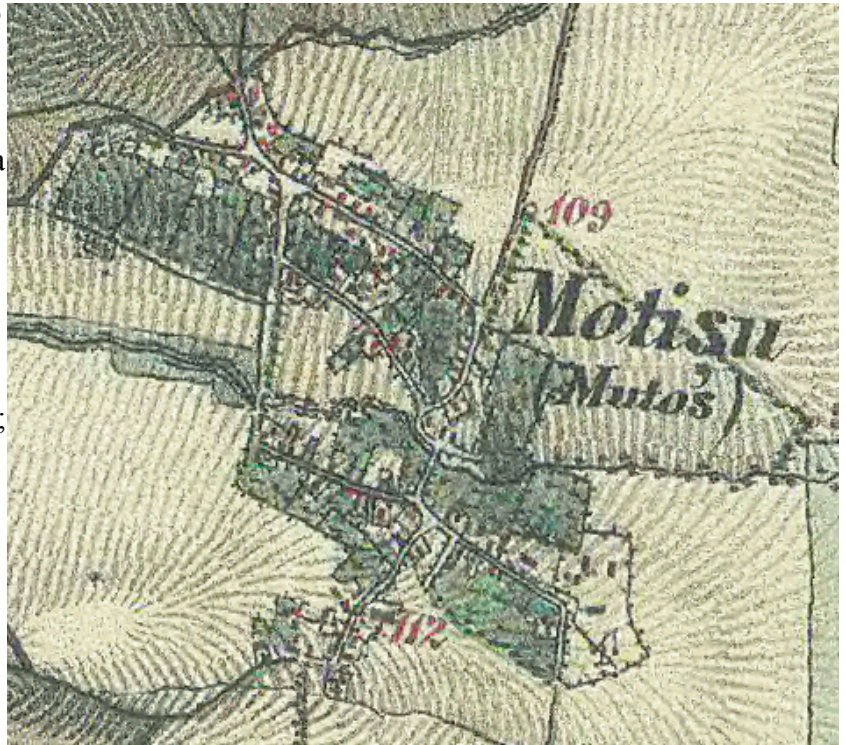
foto 2- Motiș pe ridicarea franciscană-iosefină (1806-1869)

Următoarea hartă analizată este cea de-a doua ridicare topografică austriacă (ridicarea franciscană-iosefină) executată între 1806- 1869 (foto 2<sup>8</sup>). Deja satul are aproape aceeași configurație cu cea de azi; zona centrală și-a modificat imaginea, unul din drumurile de contur- cel care forma latura estică a pătratului-centru- a dispărut. Se observă cum drumul care contura centrul la nord s-a menținut ca fundătură, pe lângă Valea Satului. Trebuie făcută aici observația că această hartă reprezintă doar acele drumuri care deserveau construcții, nu și drumurile dintre grădini; așadar, drumurile care conturau centrul cu un secol în urmă ar putea fi încă pe poziții, dar au dispărut construcțiile pe care le deserveau.

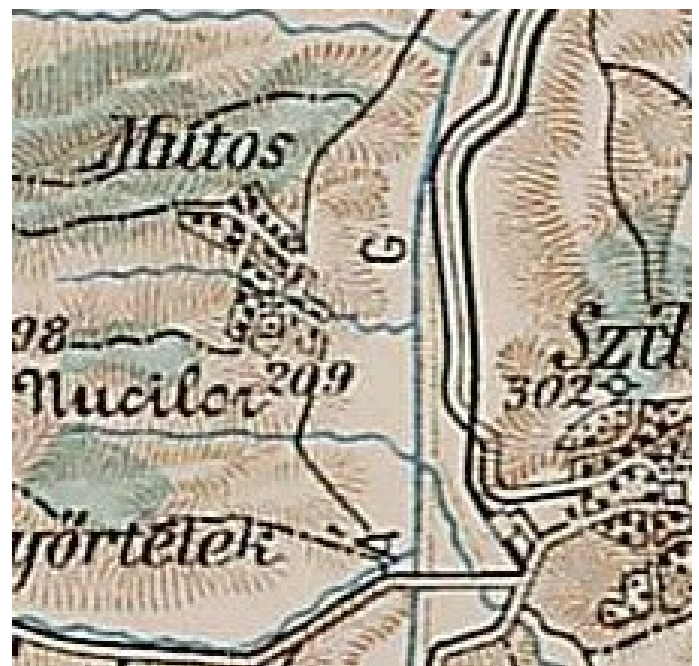
foto 3- Motiș pe ridicarea franciscană (1869-1887)

Cea de-a treia ridicare topografică austriacă (ridicarea franciscană)- executată între 1869-1887- este la o scară ce face ca detaliile planului să nu fie clare (foto 3<sup>9</sup>). Se observă, totuși, biserica și câteva drumuri.

Se mai vede că a apărut calea ferată și a fost sistematizat cursul Sălajului.

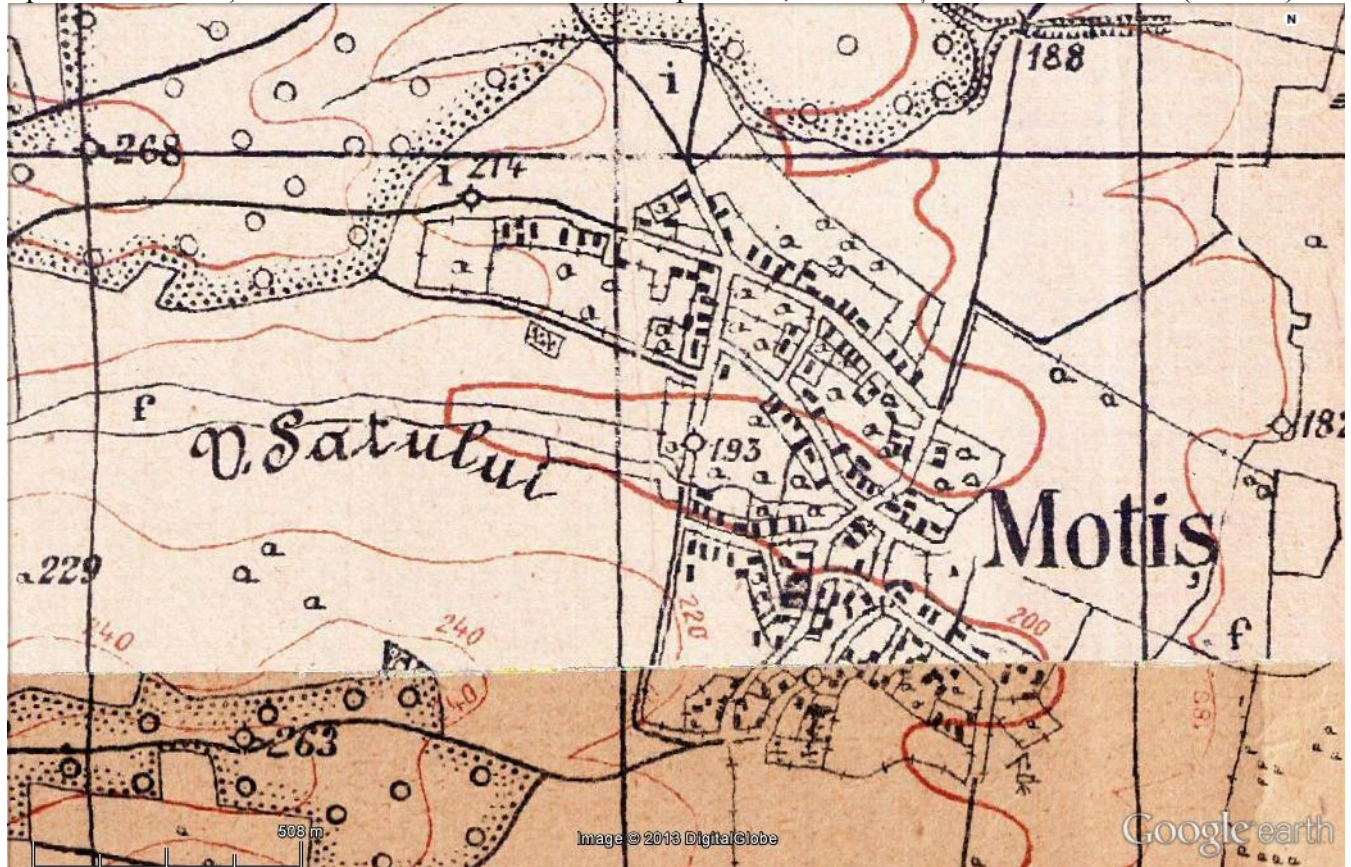
foto 4- Motiș pe Planul Director de Tragere (1916-1924)

Următoarea hartă ce ne stă la dispoziție este una detaliată- Planul Director de Tragere (1916-1924); analizăm această hartă știind că face parte dintr-un set de hărți executat de topograful Armatei Române în Primul Război Mondial, prin compilarea unor hărți străine anterioare; așadar, harta ar putea reprezenta o situație anterioară elaborării ei- cel mai probabil, de la sfârșitul sec. al XIX-lea (foto 4<sup>10</sup>).

Vedem că aici e reprezentat din nou drumul care formează latura estică a fostului centru- cel care în ridicarea franciscană- iosefină și în cea franciscană nu a mai fost reprezentat. Pe această hartă se vede în mod clar de ce nu a mai fost luat în considerare de topograful austriec: el nu mai deservește construcții. Exceptând acest drum, trama stradală reprezentată pe această hartă este aceeași cu cea de azi. Căreul central- cel care în harta iosefină era liber de construcții- este acum ocupat cu construcții. Țesutul construit nu este foarte dens, dar s-au ocupat cu construcții multe dintre grădinile intercalate între case, ce se vedeau în harta iosefină.

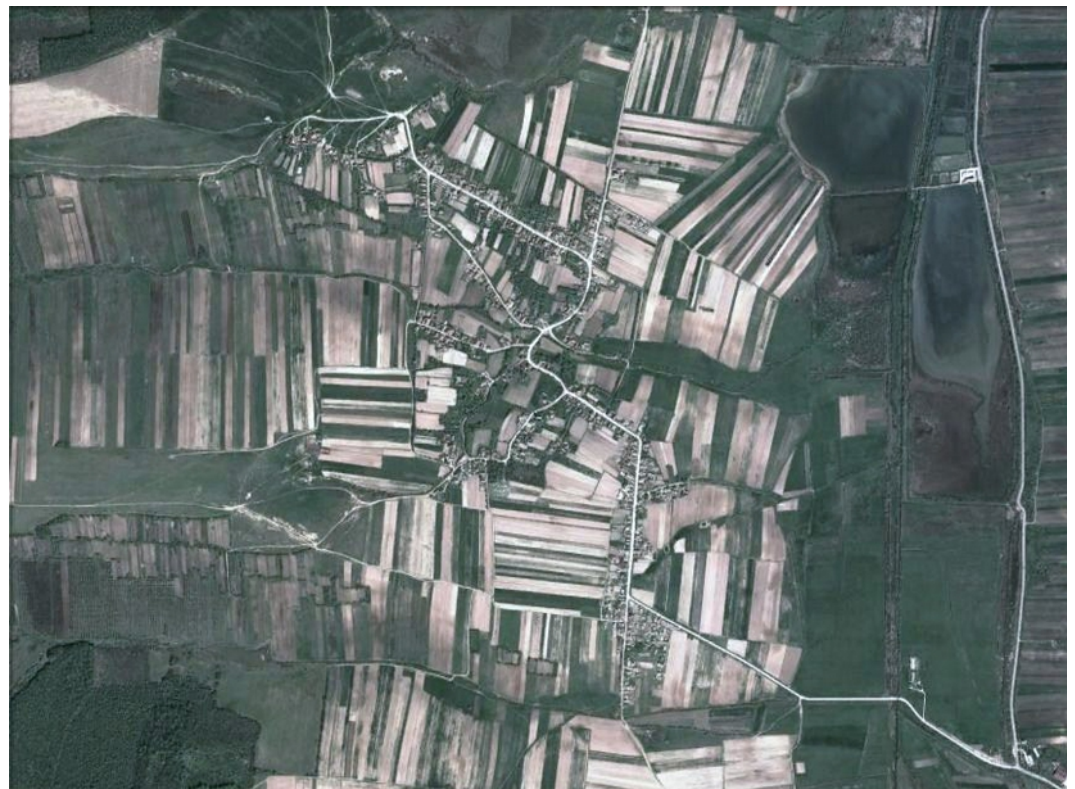
foto 6- Motiș- imagine din satelit; 2012

În fine, analizăm harta recentă- imagine din satelit, din 2012 (foto 6<sup>12</sup>). Careul central conturat de drumuri nu mai există: latura estică, nemaideservind construcții, s-a transformat într-o cărare greu vizibilă din satelit. Grupul de case din nord-vest s-a restrâns, dar localitatea s-a extins puternic spre nord și spre sud, pe drumurile principale, paralele cu cursul Sălajului. Pe străzile din zona vechiului centru, densitatea construită a scăzut și a mai dispărut un drum din interiorul inelului nordic.

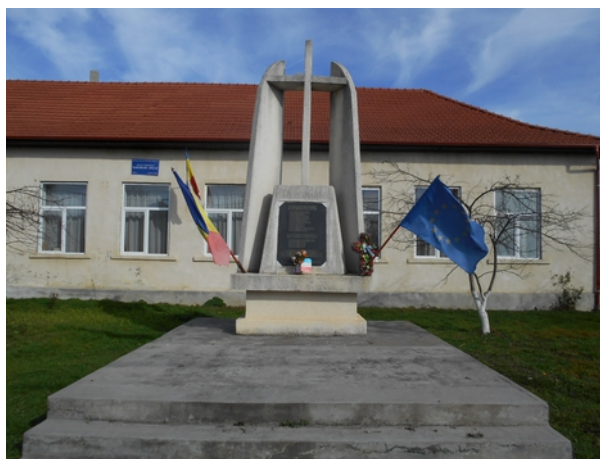
foto 8- obeliscul eroilor- Motiș

**4.5.1. Obeliscul eroilor satului-** este construit din beton, pe soclu de beton, având placa memorială din granit negru. Este în stare bună.

Nu există în Motiș obiective cuprinse pe lista națională a operelor comemorative. Cu toate acestea, menționăm aici obeliscul comemorativ dedicat eroilor satului căzuți în cele două Războaie Mondiale (foto 8) și bustul dedicat lui Gheorghe Șincai (foto 9), ambele situate în curtea școlii. Pentru aceste două monumente recomandăm protecția prin interzicerea oricărei construcții în curtea școlii, între clădirea școlii și aliniament.

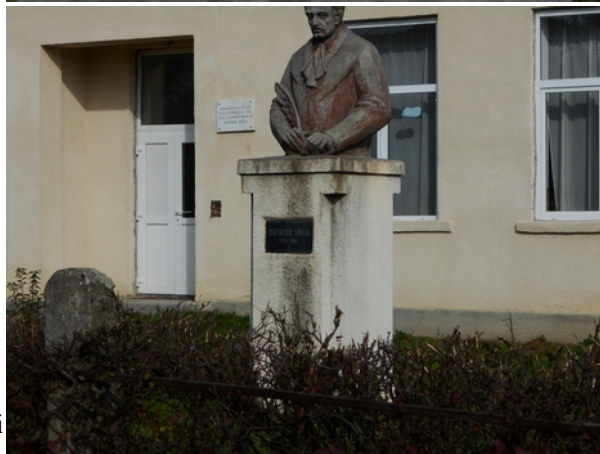
foto 9- bustul lui Gheorghe Șincai

**4.5.2. Bustul lui Gheorghe Șincai-** este realizat din bronz pe soclu de beton. Este în stare bună.

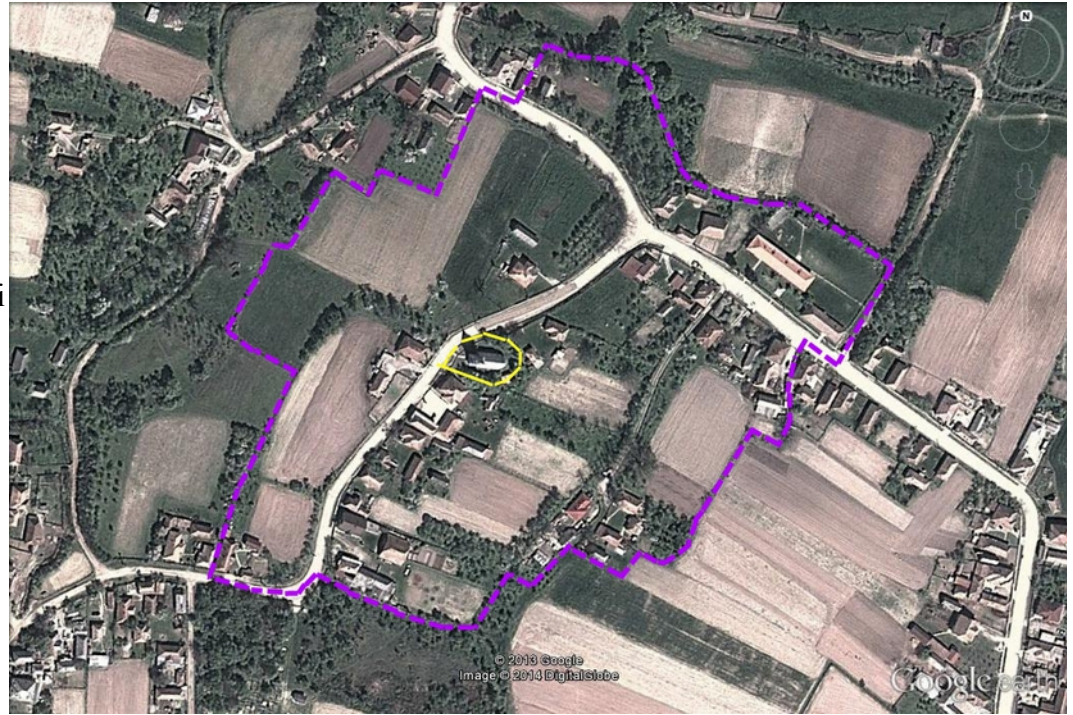
foto 12- zona de protecție propusă pentru biserică

Zona de protecție (foto 12) se trasează pe limite de parcele, astfel încât perspectivele asupra bisericii să fie protejate și, totodată, să fie prezervată ambianța sa.

În interiorul zonei de protecție astfel descrise se interzice construirea de clădiri cu regim de înălțime mai mare decât P+M. De asemenea, se interzice utilizarea de finisaje cu strălucire și de culori stridente. Se recomandă utilizarea materialelor și formelor tradiționale.

Dată fiind vechimea bisericii, propunem includerea ei pe Lista Monumentelor Istorice; totodată, credem că este necesară inventarierea "crucilor celtice" în vederea unor eventuale cercetări. De aceea, conturăm zona de protecție propusă pentru biserică (foto 12) și schițăm poziția crucii în incintă (foto 13).

În interiorul zonei de protecție astfel descrise se va interzice orice intervenție fără avizul DJCPN Sălaj.

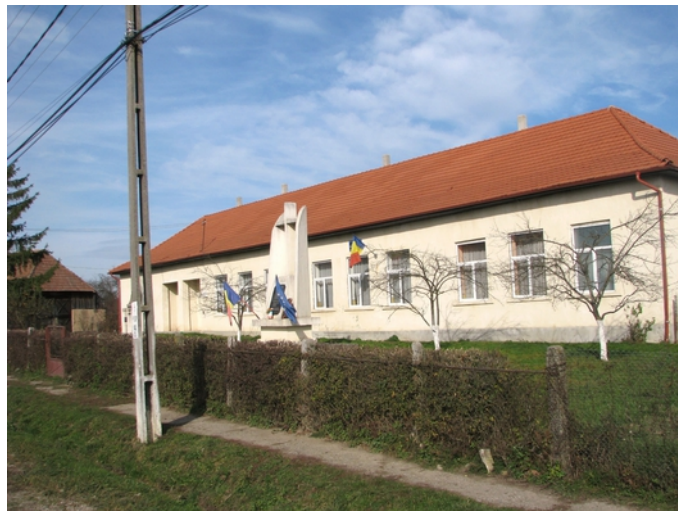
foto 14- școala din Motiș

A fost construită în anii '60 ai sec. XX.  
Este construită din cărămidă și învelită cu țiglă. A fost recent reabilitată, fiindu-i înlocuite tâmplăriile, învelitoarea și sistemul pluvial.

Se află în stare bună, fiind bine întreținută (foto 14).

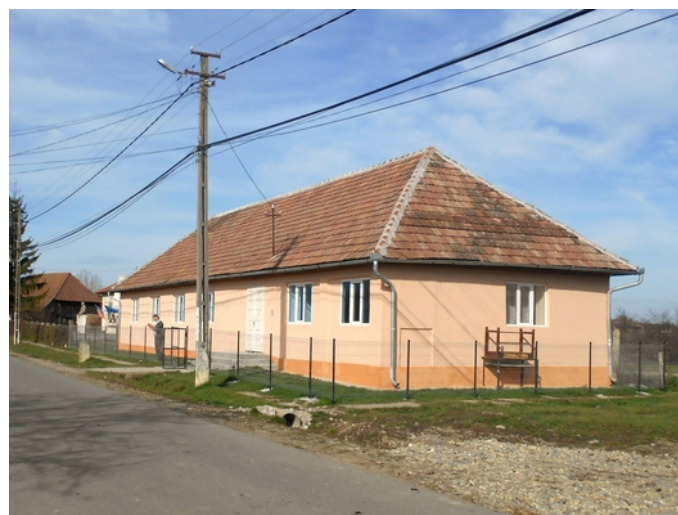
foto 15- Căminul Cultural din Motiș

Ca și școala, datează din anii '60 ai sec. XX;  
este construit din cărămidă și acoperit cu țiglă.  
Clădirea a fost reabilitată recent; se află în stare bună (foto 15).

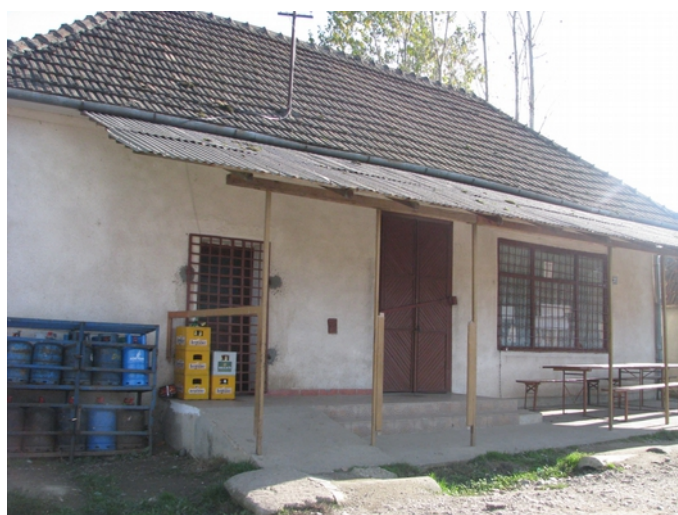
foto 16- magazinul din Motiș

A fost construit în anii '70 ai sec. XX. Este o clădire simplă, funcțională, construită din cărămidă și învelită cu țiglă.  
Este în stare medie (foto 16).

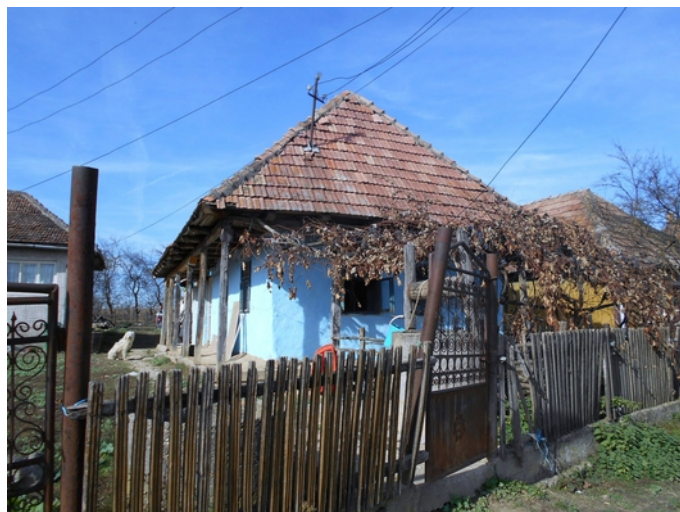
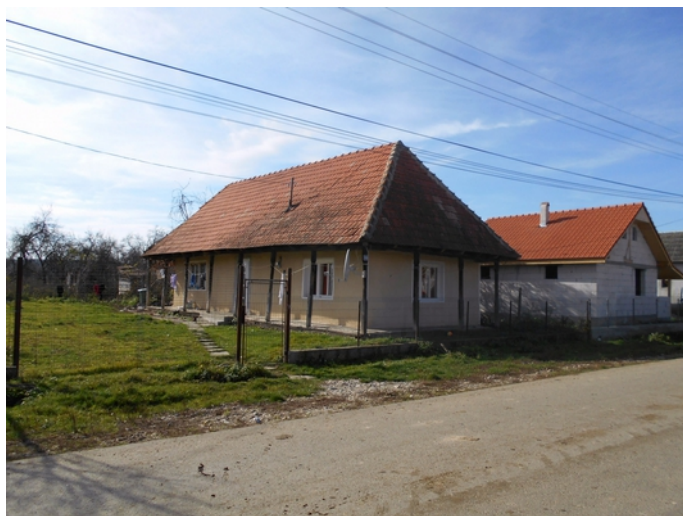
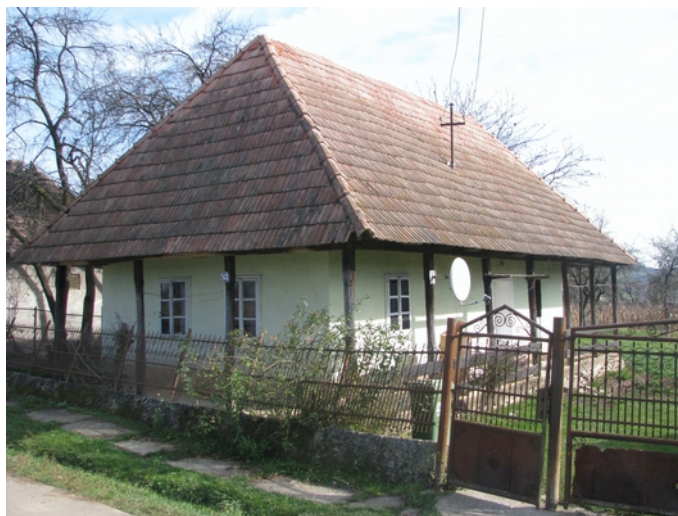
Din acest tip atât de răspândit începem prin a exemplifica cu locuințele de la nr. 23, 89 și 143, pe care le credem a fi cele mai vechi dintre toate (foto 17, 18, 19). Cele trei locuințe sunt asemănătoare: au târnaț cu stâlpi din lemn dispus pe două laturi ale casei; stâlpii sunt ciopliți simplu, fără elemente decorative, subțiați din zona mediană până la grindă. Ferestrele sunt mici; pe fațada scurtă (dispusă spre stradă) sunt două ferestre (la nr. 89 este una singură, dar mărimea golurilor indică modificări executate în perioada comunistă). Tâmplăriile originale păstrate la nr. 23 și 143 indică vechimea caselor: sfârșit de secol XIX.

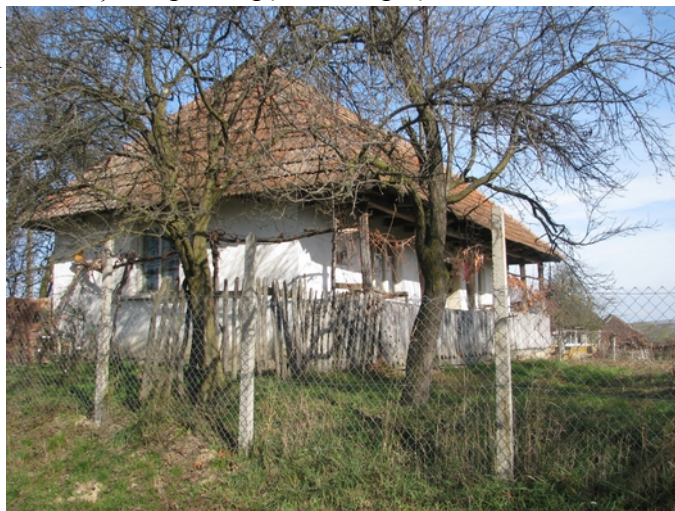
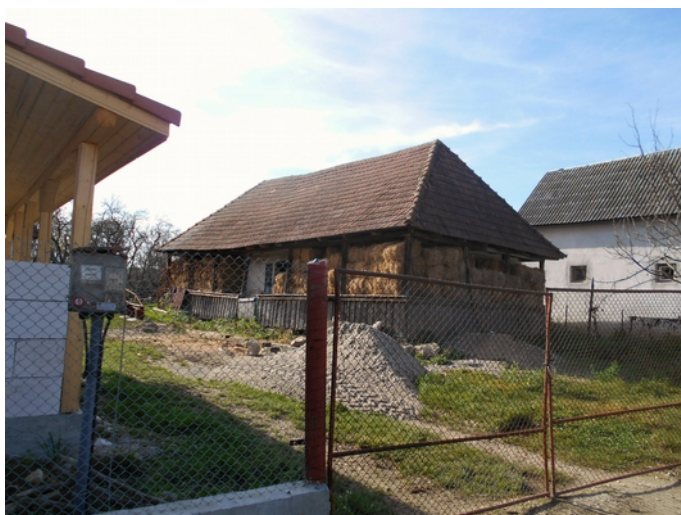
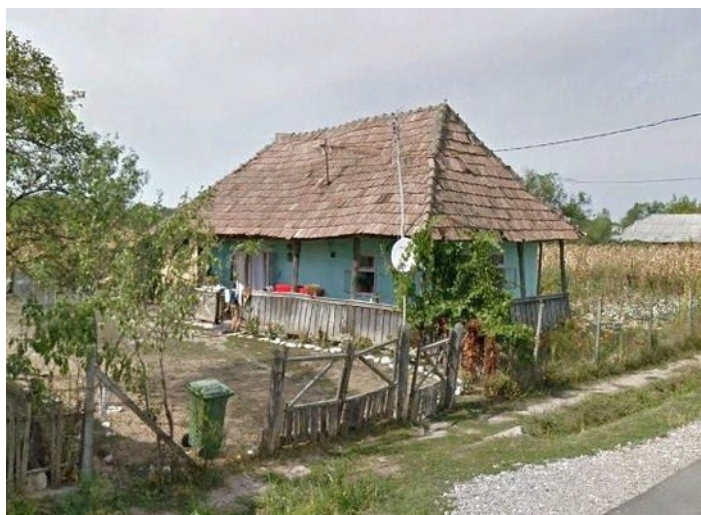
Același tip de locuință, dar având parapet din scânduri și stâlpii drepecți, ne-ciopliti, se vede la nr. 45, 88, 164 (foto 20, 21, 22). Aceasta este o variantă ulterioară celei din foto 17-19; probabil s-a răspândit în perioada interbelică. Locuința de la nr. 45 are pridvor doar pe latura lungă. Cea de la nr. 88 a fost transformată în fânar, familia construind o locuință nouă.

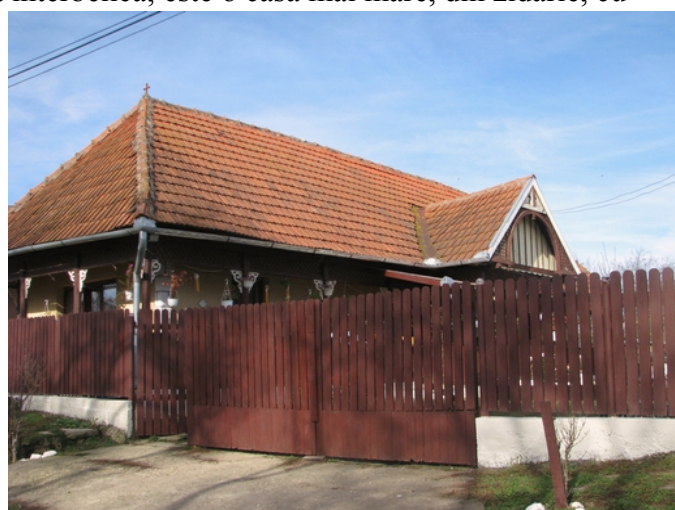
foto 23- Motiș nr. 134

La nr. 134 se află o casă datând tot din perioada interbelică; este o casă mai mare, din zidărie, cu târnaț pe două laturi și cu foisor pe fațada lungă (foto 23). Traforurile și consolele ornamentale care închid târnațul la partea superioară și decorează frontonul foisorului arată că a fost construită de o familie cu stare materială bună.

Din acest tip, puține case se mai regăsesc în zonă, acesta fiind un tip de casă răspândit mai degrabă pe Valea Someșului.

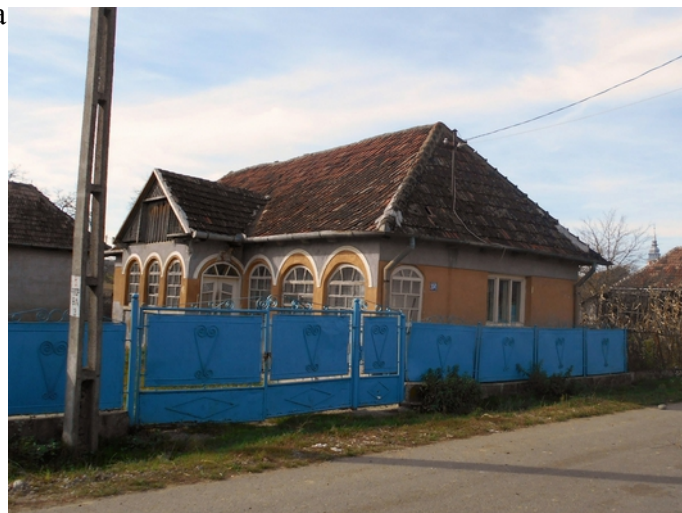
foto 24- Motiș nr. 156

Tot din perioada interbelică datează casa de la nr. 156 (foto 24). Este o casă de zidărie, având târnaț cu stâlpi de zidărie terminați cu arcade la partea superioară. Târnațul a fost închis cu ferestre în perioada comunistă. Și această casă are foișorul central pe latura lungă și fronton decorat cu trafor de lemn.

Ca și cea de la nr. 134, și această casă este ne-specifică locului, fiind un tip de casă întâlnit frecvent pe Valea Almașului.

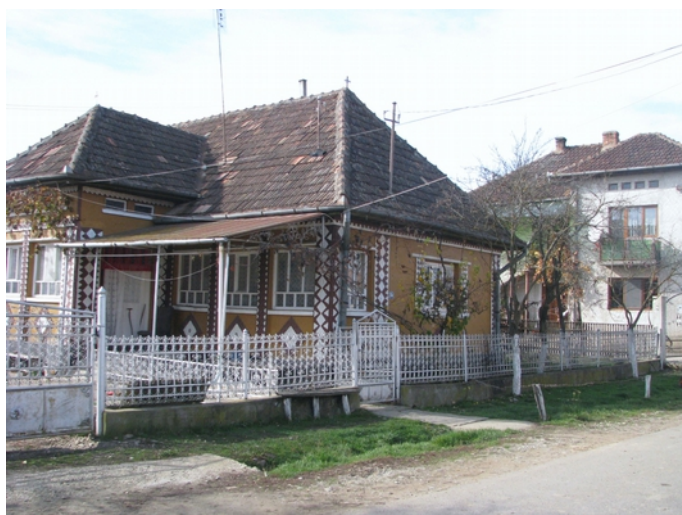
foto 25- Motiș nr. 154, 153

Cea mai mare parte a fondului construit din localitate datează din perioada comunistă. Casele construite în această perioadă sunt case-tip, cu regim de înălțime mic (parter, rar P+1), bine integrate în sit datorită volumului restrâns (foto 25). Exemplificăm cu casele de la nr. 154 și 153- case din zidărie, acoperite cu țiglă, pe parter (nr. 154) și parter cu etaj (nr. 153).

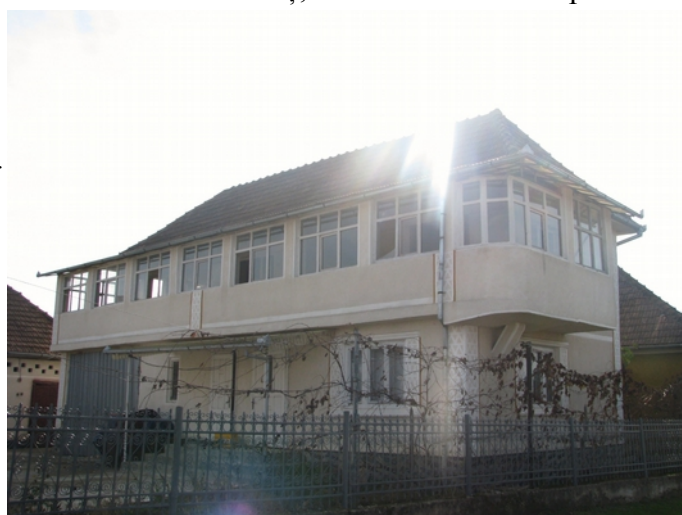
foto 26- casă din anii '90 ai sec. XX

Casele din perioada postcomunistă sunt, de regulă, masive și utilizează importuri de forme și mijloace de expresie nepotrivite. Case noi se găsesc în număr mare în Motiș; arătăm câteva exemple. În foto 26 se vede o casă construită chiar în anii '90; pe atunci, finisajele și tipurile de ferestre erau încă cele utilizate în perioada comunistă, dar au apărut primele case excesiv de mari. Este o arhitectură cu mijloacele de expresie ale arhitecturii comuniste, dar fără echilibrul formelor și compunerea corectă a volumelor pe care aceasta o oferea.

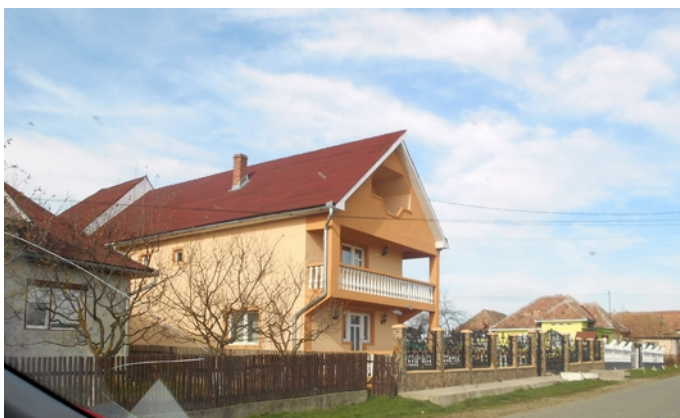
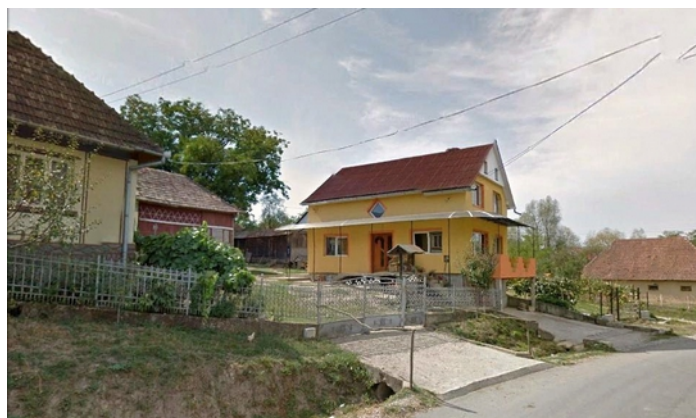
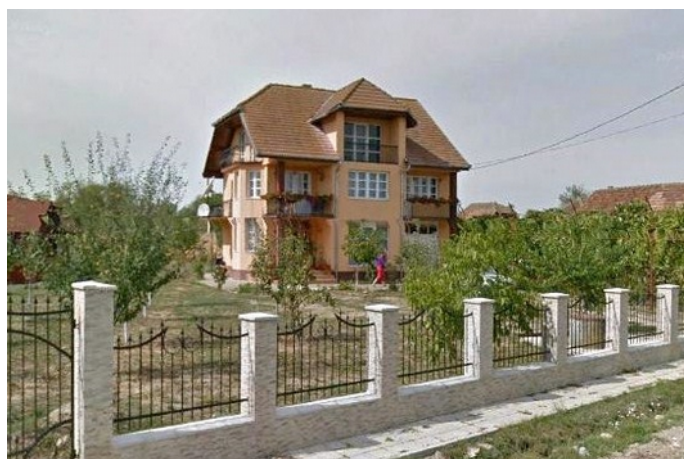
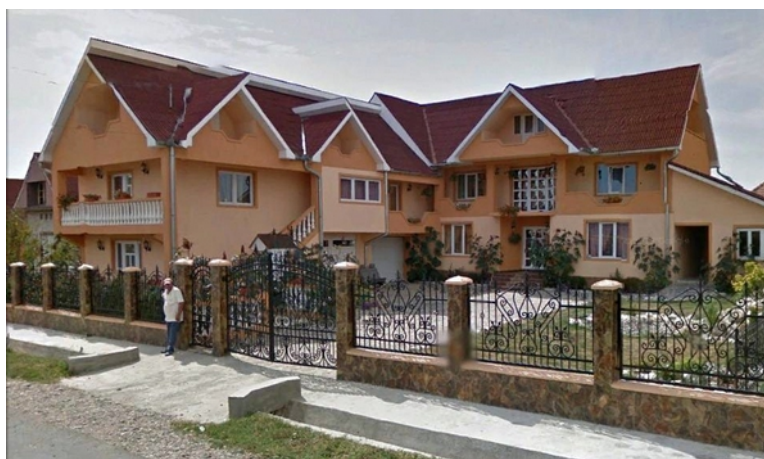
Ulterior, s-au răspândit materialele noi, cu culori puternice și s-a continuat importul de forme; casele s-au construit în continuare foarte mari atât în plan, cât și în înălțime (foto 27, 28, 29, 30).

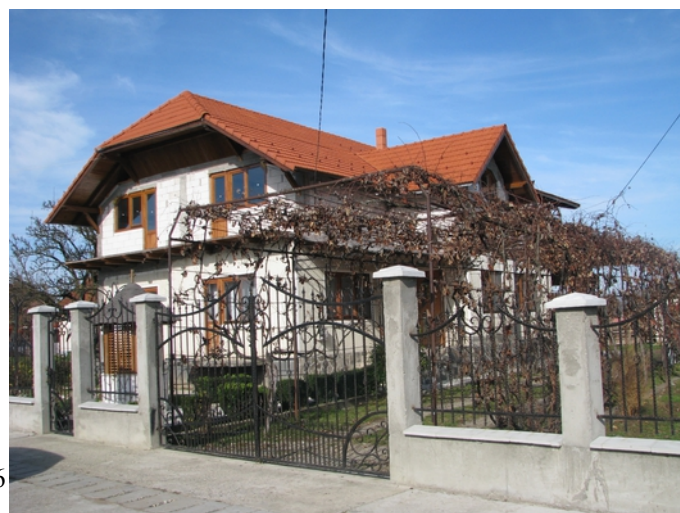
foto 31- Motiș nr. 36

Puține sunt casele construite după 1989, care utilizează un limbaj formal fără excese; un exemplu este casa nouă de la nr. 36, care are o arhitectură corectă, echilibrată și asigură confortul modern cu utilizarea mijloacelor de expresie tradiționale. Regăsim aici timpanul țeșit al șurilor tradiționale (se va vedea în continuare), târnațul pe două laturi reinterpretat sub forma unei cursive la etaj și foisorul central de pe fațada lungă (foto 31). Acoperișul are pantă mare, asemănătoare cu a caselor tradiționale și este învelit cu țigla.
