## STUDII DE FUNDAMENTARE PENTRU PLANUL URBANISTIC GENERAL AL ORAȘULUI CEHU SILVANIEI/ SĂLAJ- STUDIU ISTORIC

### CAP. I. CONTEXT ZONAL

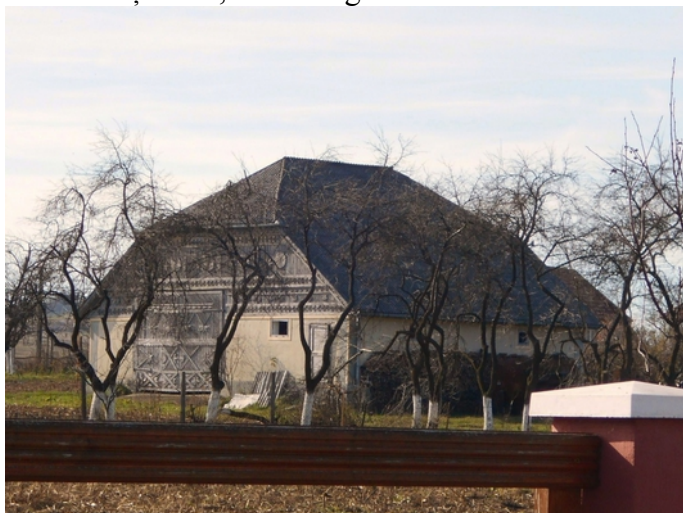
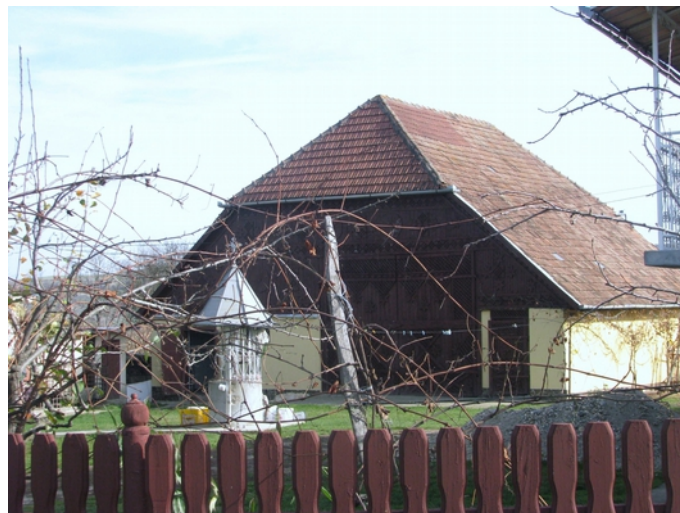
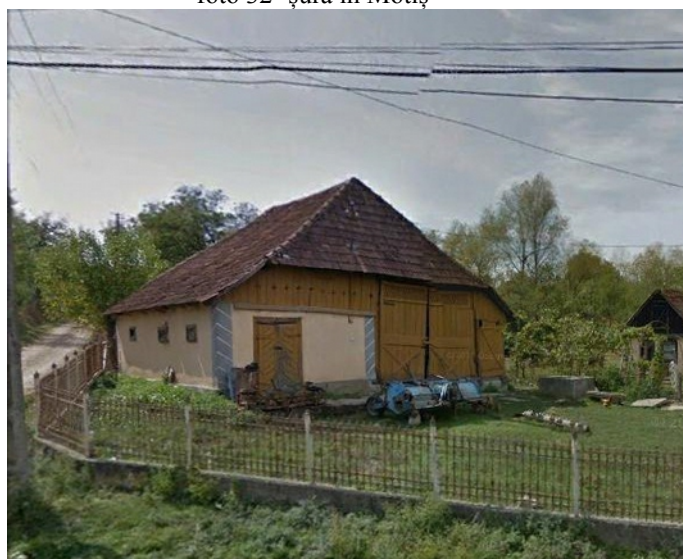
Primul tip pare a fi mai vechi: șurile sunt masive, foarte înalte, cu învelitoarea pornind de la o cotă joasă (aprox. 2 m) până la una foarte înaltă (aprox. 6 m), având timpan teșit. Pereții sunt tencuiți până la streșină (fiind din lemn tencuit sau din chirpici) și din scânduri între streșină și coamă; de regulă, părțile de lemn (timpanul și porțile) sunt- cu puține excepții- bogat decorate (foto 32, 33, 34). Volumul acestui tip de șură este impresionant, spațiul interior al sălii centrale este suficient pentru două care și pentru depozitarea unei cantități mari de fân, iar pe laterale se află între două și patru compartimente pentru animale. Învelitoarea având o conformare atât de complexă, structura șarpantei este foarte interesantă, de tip eclectic, cu tiranți transversali și bare de agățare.

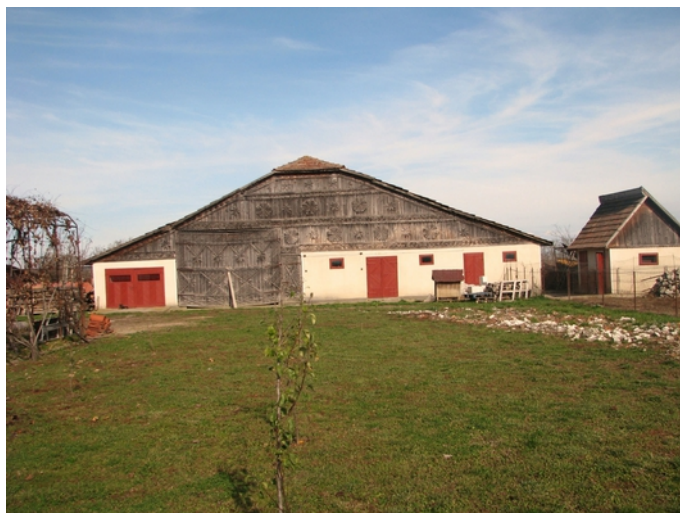
foto 35- Motiș nr. 36- șură reabilitată și modernizată

Din acest tip am identificat chiar și o anexă gospodărească masivă, complexă, care adună mai multe funcțiuni- șură, garaj- prin refacerea și adaptarea unei vechi șuri (foto 35), rezultând o clădire multifuncțională, cu o imagine de foarte bună calitate.

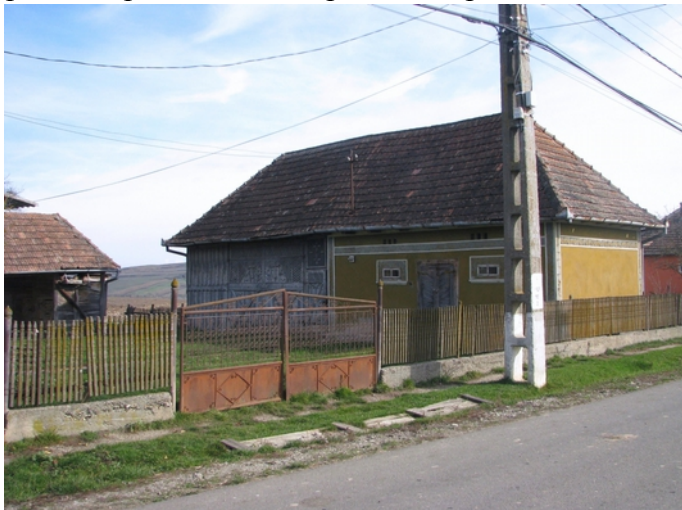
foto 36- șură- Motiș nr. 226

Un al doilea tip este o șură mult simplificată ca și volum: compartimentul de car este mai mic și are unul sau două compartimente pentru animale; acoperișul este mai simplu, în patru sau chiar două ape, iar pereții au aceeași înălțime pe tot perimetrul șurii. Și acest tip are pereți din scânduri și pereți tencuiți: compartimentul carului este din lemn, iar cele destinate animalelor sunt din chirpici sau lemn tencuit (foto 36, 37, 38, 39). Este interesant faptul că și unele exemple din acest tip de șură prezintă lemnăria bogat decorată- atât pereții, cât și porțile (foto 36, 39). Șura din foto 39 a fost parțial refuncționalizată în perioada postcomunistă: partea dinspre drum a fost transformată în magazin.

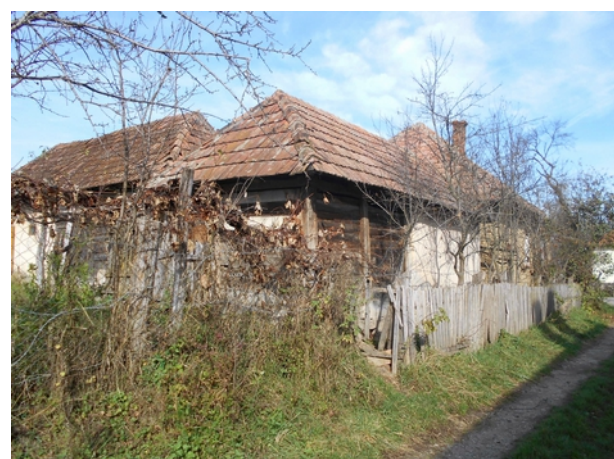
foto 40- găbănaș în Motiș

Găbănașul este, de regulă, o construcție simplă, destul de mare, alcătuită dintr-un compartiment din lemn tencuit și un altul din scânduri (uneori chiar complet din lemn); este acoperit în patru ape și este lipsit de orice decorațiuni (foto 40, 41). Totuși, am identificat și o excepție- un găbănaș atipic, construit pe un soclu înalt și având pereții foarte bogat decorați (foto 42).

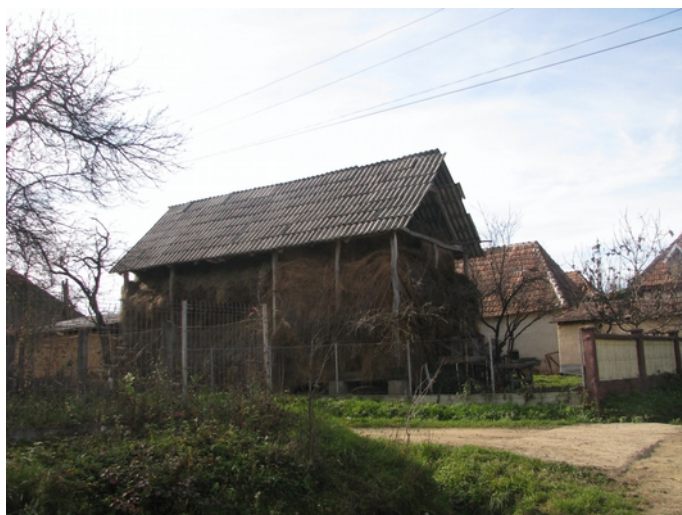
foto 43- fânar- Motiș nr. 140

Fânarele sunt structuri foarte simple- platforme acoperite pentru adăpostirea fânului. Învelitorile au pantă mare, la fel ca celelalte anexe gospodărești, dar sunt în două ape. Structura e simplă, cu stâlpi și grinzi de lemn fasonat sau chiar nefasonat (foto 43).

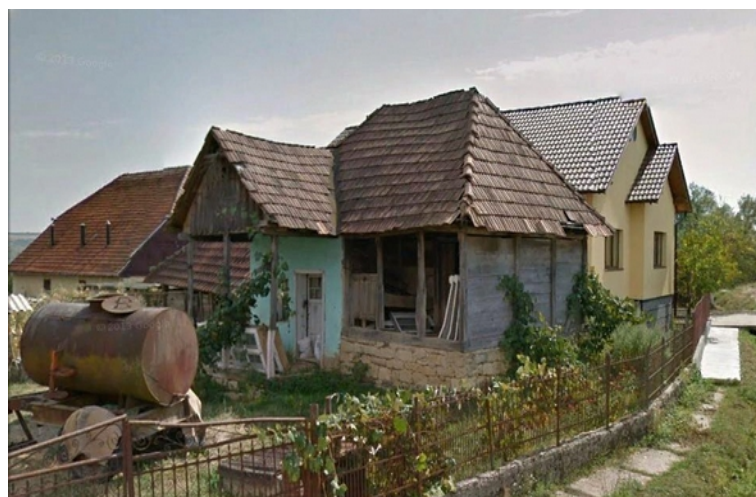
foto 44- bucătărie de vară- Motiș nr. 143

Bucătăriile de vară sunt, de asemenea, construcții simple din lemn, uneori integrate în cadrul șurilor; un exemplu interesant de asemenea construcție este cea de la nr. 143: o construcție asemănătoare unei case, având târnaț și foișor- dar mai mică decât o casă (foto 44).

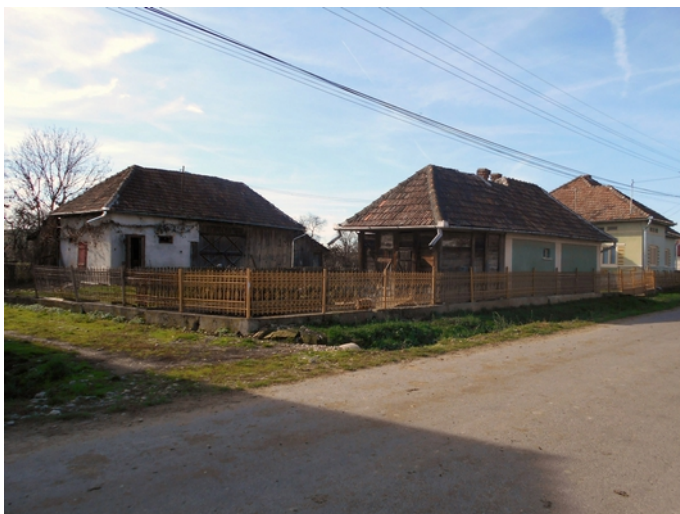
foto 45- gospodărie- Motiș nr. 81

La nr. 81 se află o casă pe parter datând din perioada comunistă, o șură simplă aparținând celui de-al doilea tip cf. clasificării de mai sus și un găbănaș mare (foto 45).

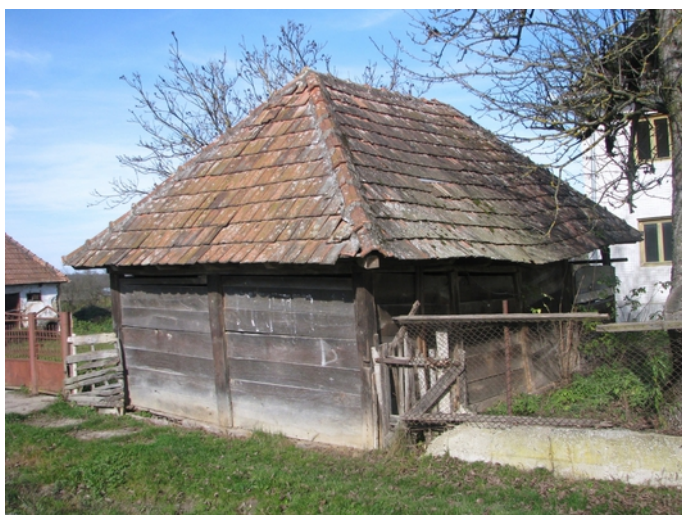
foto 47- bucătăria de vară- Motiș nr. 33

La nr. 33 se află o casă mult prea voluminoasă, construită în perioada postcomunistă; este dezvoltată excesiv atât în plan, cât și pe înălțime (P+1 cu pod înalt). Alături de aceasta se află vechile anexe gospodărești (foto 46). Anexele sunt: o bucătărie de vară din scânduri, cu un mic foișor de acces (foto 47) și o anexă gospodărescă formată din șură și găbănaș (foto 48, 49). Aceasta din urmă este foarte interesantă și este unica de acest fel din Motiș. Are planimetrie în formă de "L"; pereții găbănașului și ai compartimentului pentru car sunt din scânduri, iar cei ai grajdului sunt din lemn tencuit.

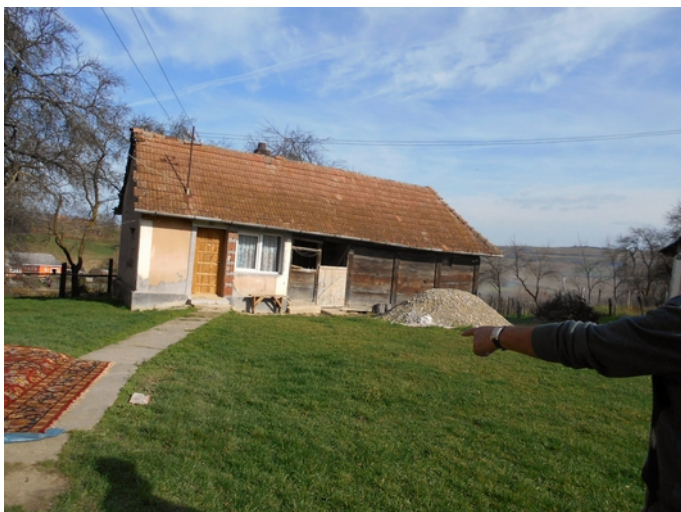
foto 54- Motiș nr. 229- bucătăria de vară

Bucătăria de vară a fost inițial o construcție din lemn acoperită în patru ape; în perioada comunistă i s-a adăugat un corp din zidărie de cărămidă cu timpan pe latura scurtă, menținându-se în forma inițială și vechiul corp din lemn. Se află în stare bună.

- anexele gospodărești din **gospodăria de la nr. 229**, compusă din casă (datând din perioada comunistă; fără valoare deosebită), bucatărie de vară, găbănaș și șură (v. foto 54-58). Este reprezentativă pentru arhitectura tradițională locală a anexelor gospodărești și pentru modul tradițional de ocupare a parcelei.
- **Școala**- nr. 225 (foto 14) și **Căminul Cultural**- nr. 227 (foto 15)- reprezentative pentru dezvoltarea rețelei de clădiri publice sătești în perioada comunistă.
- **Biserica Ortodoxă**- nr. 146 (foto 10) cu **crucea celtică** din incintă (foto 11)- propusă pentru introducerea în regim de protecție.
- cele două monumente comemorative din curtea școlii- **obeliscul eroilor satului și bustul lui Gheorghe Șincai**.

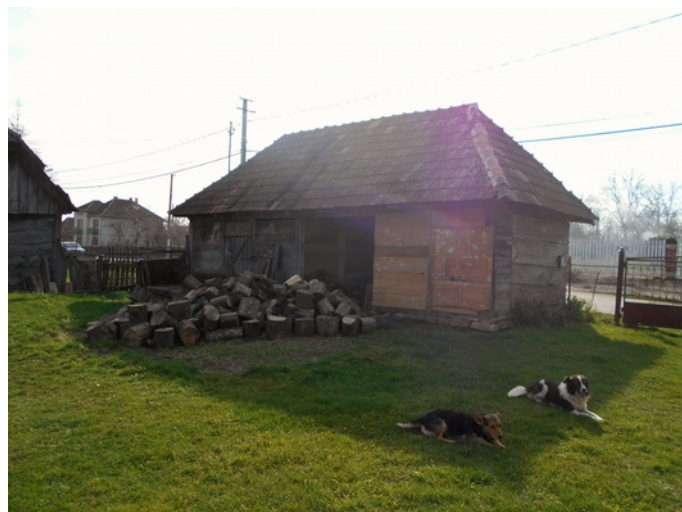
foto 55- Motiș nr. 229- găbănașul

Găbănașul este o construcție din lemn, alcătuită din lemnărie și două magazine; a fost reabilitat și se află în stare bună. Este acoperit cu învelitoare în patru ape din țigla.

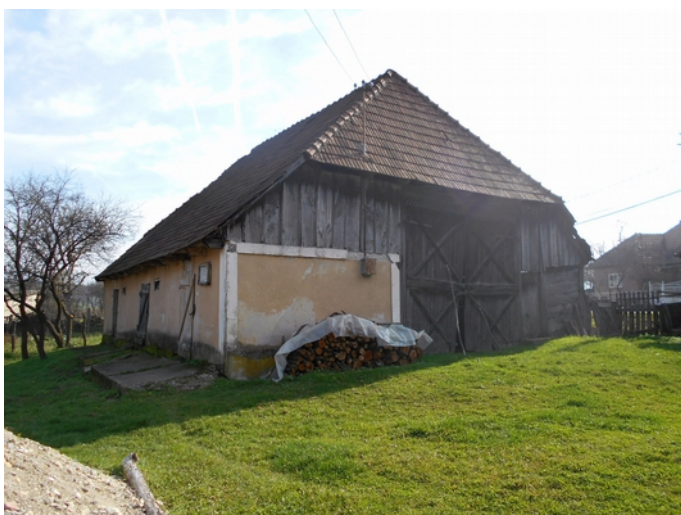
foto 56- Motiș nr. 229- șura

Șura este o construcție mare, din tipul 1 cf. clasificării de mai sus, dar fără decorațiuni. Are o sală pentru car foarte încăpătoare, din scânduri, cu spațiu de depozitare pe laterale; pe latura dinspre curte are trei compartimente pentru animale, construite din lemn tencuit. Deasupra grajdurilor, sub șarpantă se află spațiu de depozitare pentru furaje, accesibil din sala carului. Structura întregii construcții este ingenioasă, tipică pentru structurile țărănești din lemn necesare închiderii și acoperirii spațiilor largi: două rînduri de stâlpi și pereții laterali susțin structura acoperișului, rigidizată cu tiranți longitudinali susținuți de bare de suspendare; șarpanta este o structură de tip eclectic<sup>14</sup>. Se află în stare medie.

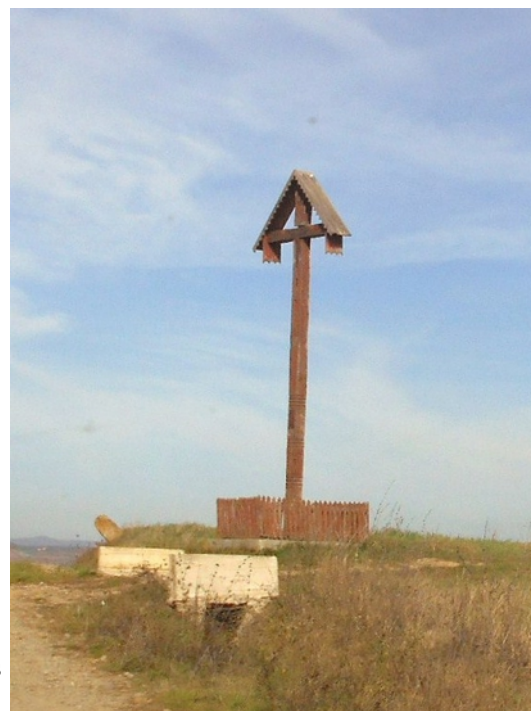
foto 59- troiță la intrarea în Motiș

La intrarea în sat se poate vedea o troiță din lemn, foarte simplă, decorată cu cioplituri geometrice pe toată înălțimea (foto 59). Toate celelalte troițe ale satului sunt noi, din beton; una se vede alături de singura fântână cu cumpână ce mai există în sat (foto 60)- o fântână publică echipată și cu adăpătoare. Celelalte fântâni sunt mai noi, din beton și cu scripete pe butuc (foto 61).

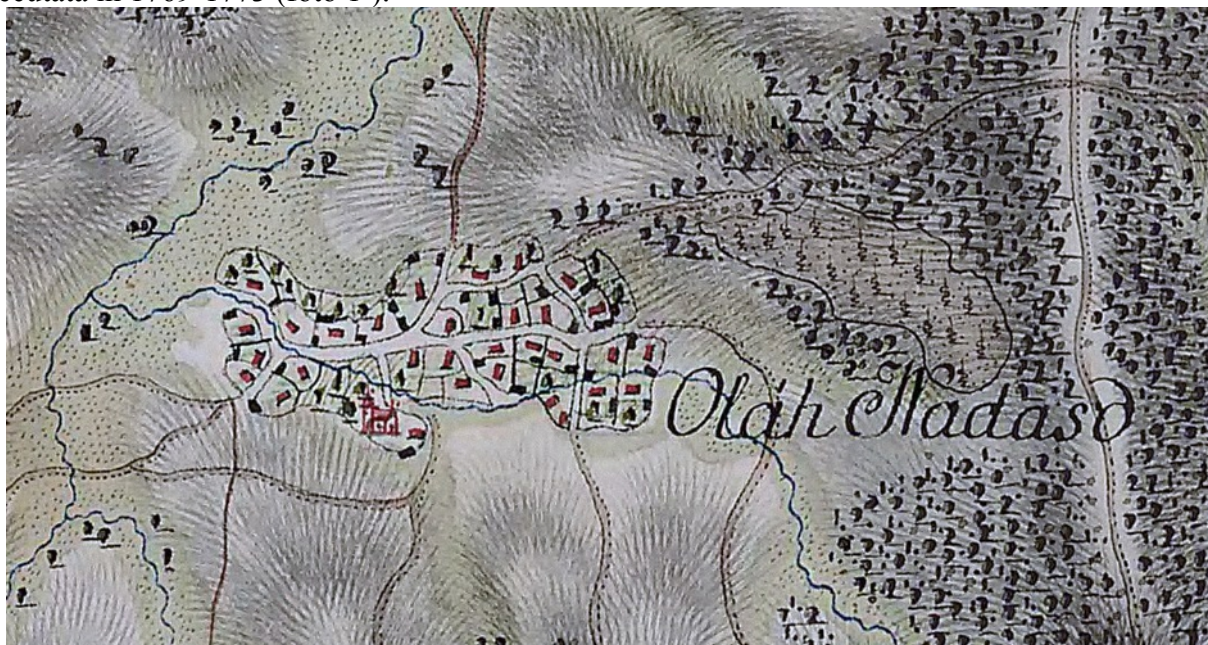
foto  
 1- Nadișul  
 Român pe  
 harta iosefină-  
 1769-1773

Observăm că centrul localității era deja format așa cum îl vedem azi. Este reprezentată biserica, în poziția ei actuală, în extremitatea sudică a satului. Parcelele sunt mari și au suprafețe oarecum echivalente. Clădirile sunt dispuse pe parcele fără reguli: unele case sunt așezate cu latura scurtă spre drum (retras de la drum sau în aliniament), altele sunt așezate cu latura lungă spre stradă. În spatele parcelelor cu case sunt parcele cu grădini, retrase astfel de la drum. Și poziționarea anexelor gospodărești este neregulată: unele sunt spre drum, altele în spatele caselor. Relația satului cu localitățile înconjurătoare este una bună, toate drumurile interioare ieșind către localități înconjurătoare: Noțig, Deja, Sălățiș, Cehu.

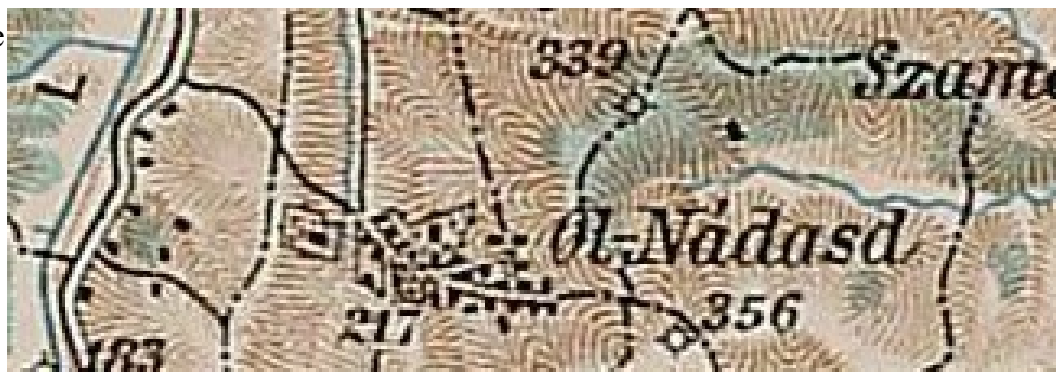
foto 3- Nadiș pe ridicarea franciscană (1869-1887)

Observăm în partea de vest un grup de clădiri într-o incintă; de asemenea, observăm că se formau șiruri de case de-a lungul drumului principal spre Cehu (actualul DJ108D).

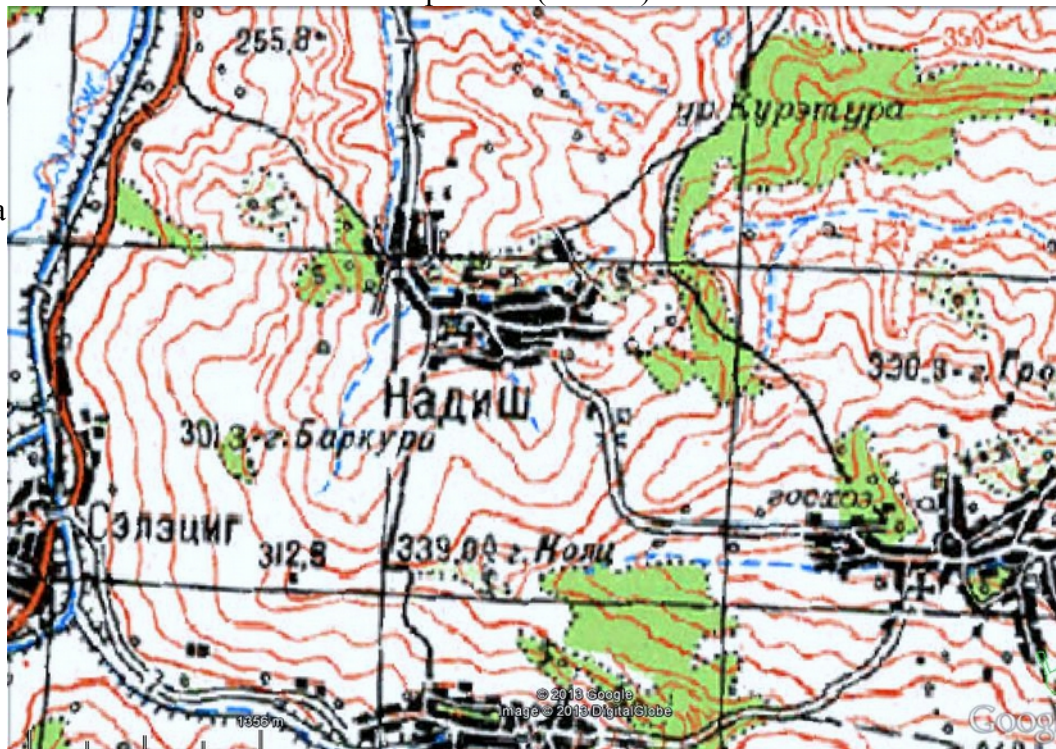
foto 5- Nadiș pe harta sovietică executată după 1950

Observăm că a dispărut incinta din vestul localității, fiind înlocuită de grădini. Densitatea construită a crescut foarte mult în centru și în partea de nord, scăzând considerabil pe drumurile laterale din sud și din nord-est. A fost amenajat și lărgit drumul spre Cehu Silvaniei (DC16).

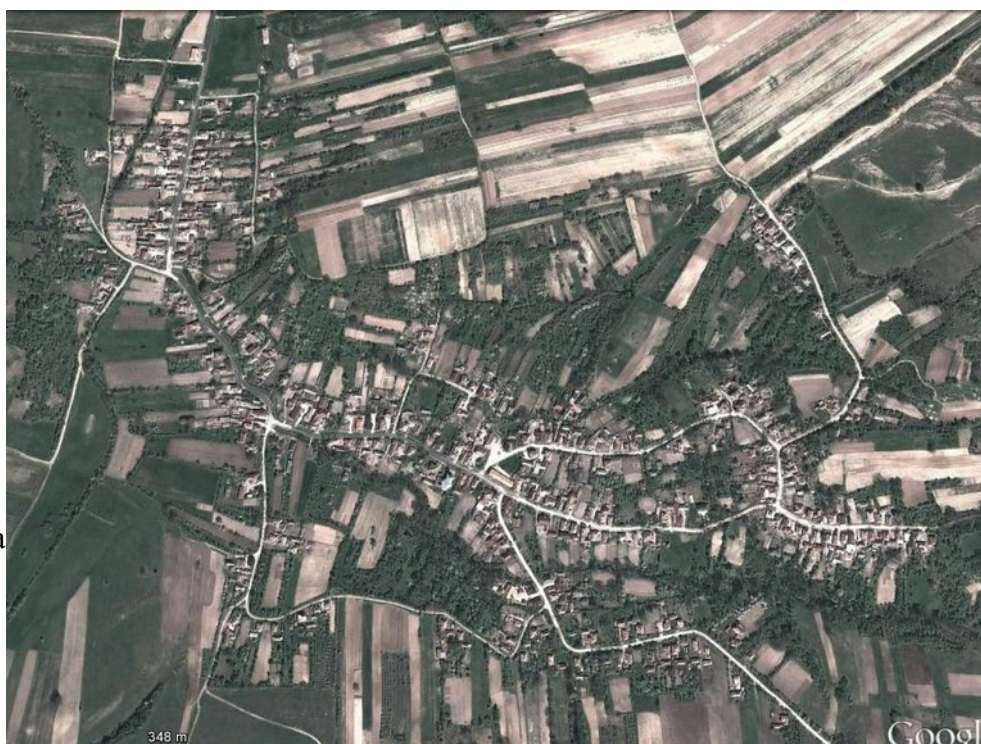
foto 6- Nadiș în 2012- imagine din satelit

Pe harta recentă (imagine din satelit, din 2012) observăm că localitatea s-a extins spre sud, de-a lungul drumului spre Cehu (actualul DC16)- v. foto 6<sup>13</sup>.

Zona de sud-vest s-a rarefiat, la fel ca cea din nord-est care aproape a pierdut legătura cu vatra localității.

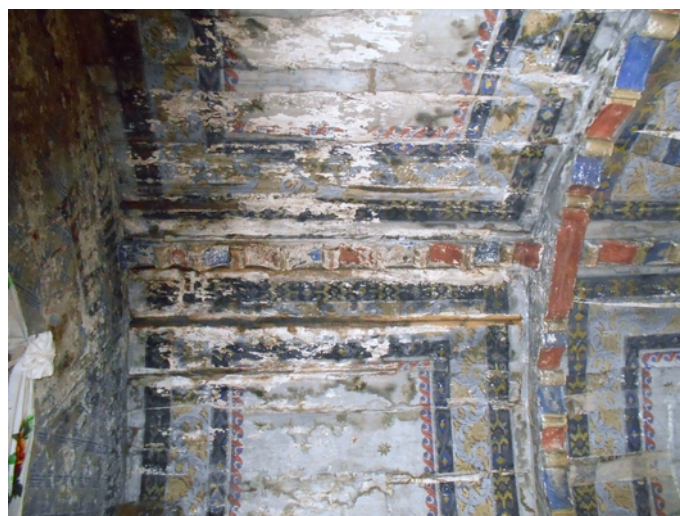
foto 12- nervuri care susțin bolta naosului

Pronaosul este despărțit de naos printr-un perete cu goluri. În interior, biserica prezintă urme de zugrăveală cu motive florale și geometrice, din păcate afectată de infiltrarea apei înainte de repararea acoperișului. Bolta semicirculară a naosului este susținută pe nervuri cioplite decorativ.

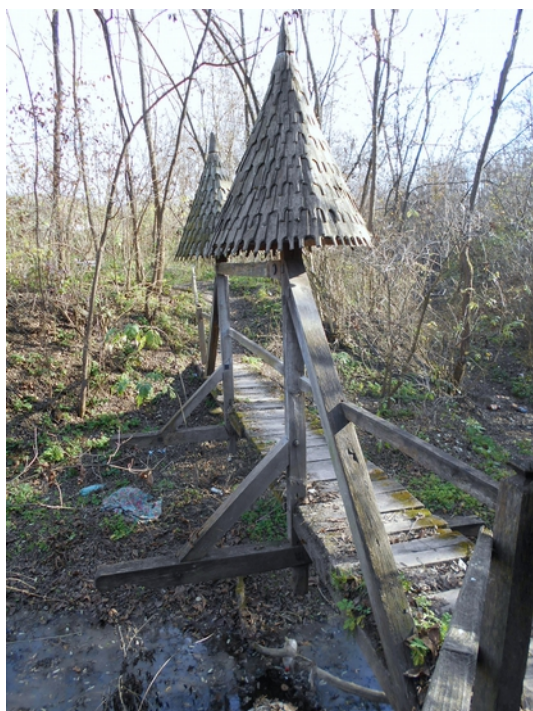
foto 16- "crucile celtice" din Nadiș

În curtea bisericii vechi se află trei așa-zise "cruci celtice" (foto 16), asemănătoare celor Horoatu Cehului, Motiș și Ulciug. Alături de acestea se găsesc câteva lespezi de piatră- probabil resturi de cruci- cu urme de inscripții (deja ilizibile), a căror vechime nu o putem aprecia. Pentru a înlesni o posibilă inventariere a "crucilor celtice" în vederea unor eventuale cercetări aprofundate ale acestui fascinant fenomen etnografic, marcăm poziția lor în cadrul incintei bisericii (foto 17).

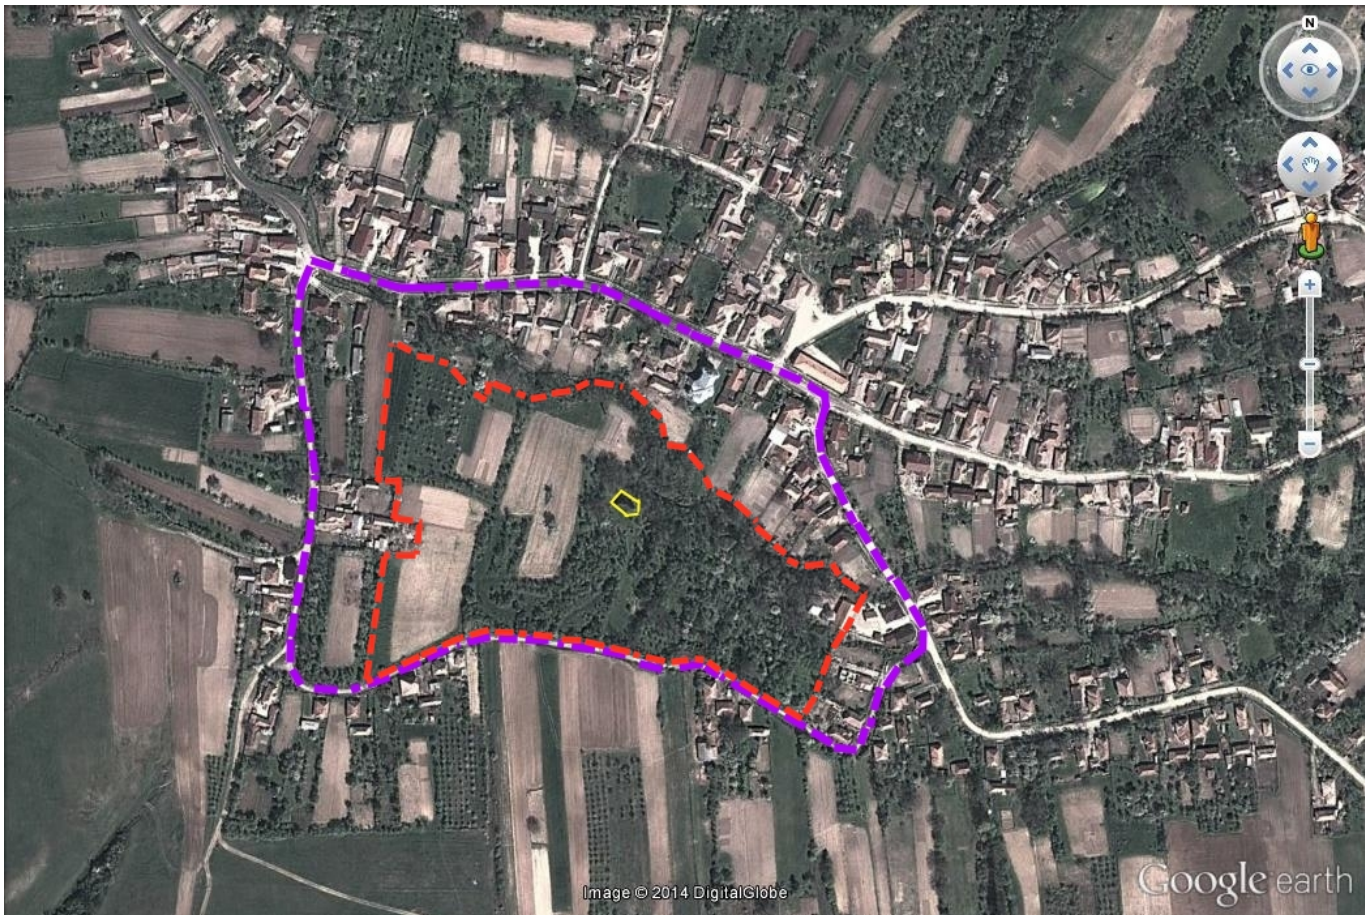
foto 18- zona de protecție propusă pentru biserica de lemn; cu contur galben: biserica de lemn; cu contur roșu: limită interdicție de construire; cu contur violet: limită zonă de protecție

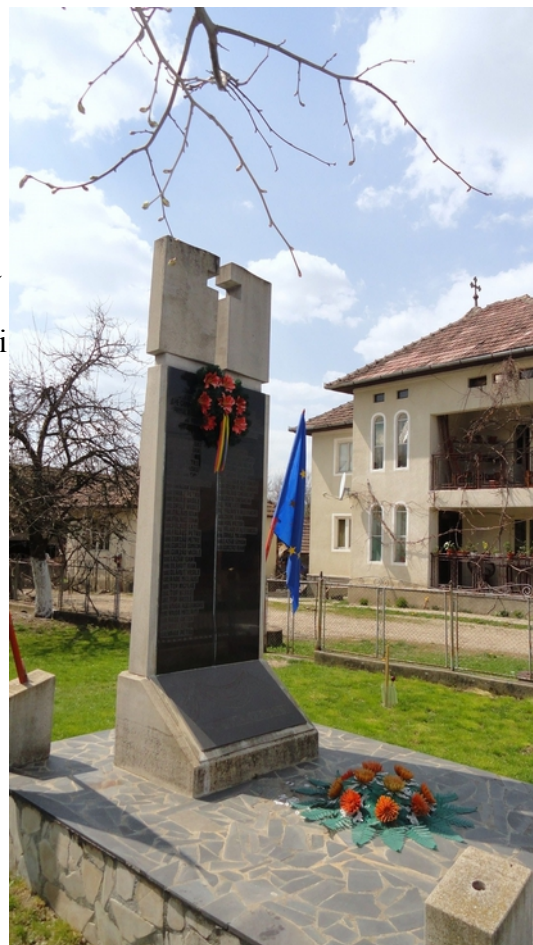
foto 19- Monumentul eroilor satului la Nadiș

Nu există în localitate obiective înscrise pe lista națională a operelor comemorative. Totuși, menționăm aici monumentul ridicat în memoria eroilor satului căzuți în cele două Războaie Mondiale, monument situat în curtea bisericii noi- Nadiș nr. 86 (foto 19). Monumentul este construit din beton pe soclu de beton placat cu piatră naturală; placa memorială este din granit negru.

Pentru acest obiectiv se impune protecția prin interzicerea oricărei construcții într-un perimetru descris în jurul lui de fațada principală bisericii și de limitele laterale și dinspre drum ale curții bisericii.

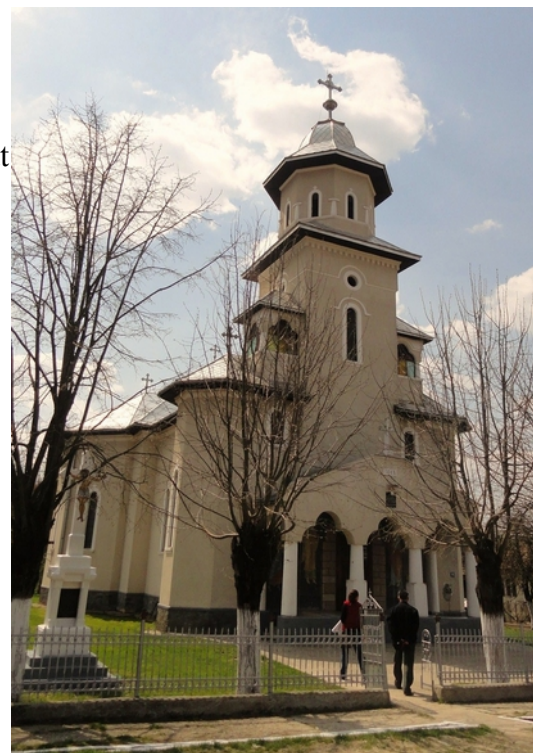
foto 20- biserica nouă din Nadiș

Este construită în stil neobizantin. Construcția sa a început în 1958 și s-a încheiat în 1968. Este construită din cărămidă și acoperită cu tablă zincată. Pereții sunt finisați cu tencuieli în terasit, cu decorațiuni discrete în tencuială; coloritul este o combinație delicată de albiș crem.

Se află în stare foarte bună, fiind foarte bine întreținută (foto 20).

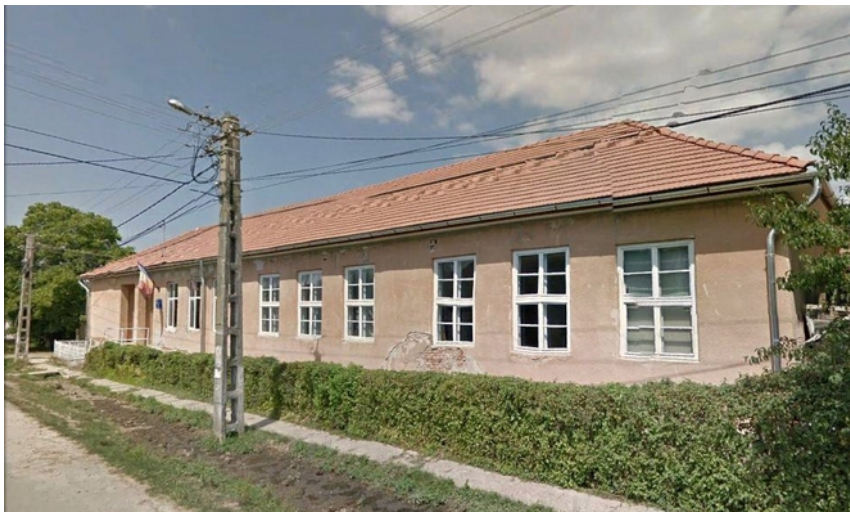
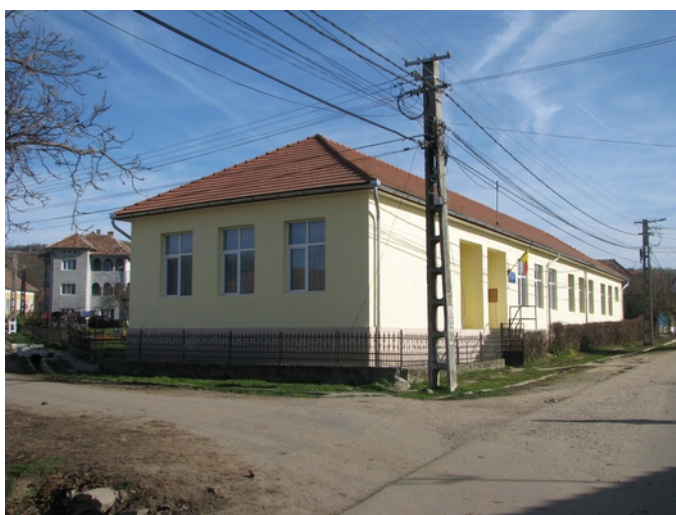
A fost recent reabilitată cu refacerea acoperișului, împachetare cu polistiren și înlocuirea vechilor tâmplării de lemn cu tâmplării noi de PVC, astfel încât este dificil de estimat momentul construirii. Cu toate acestea, privind fotografiile dinaintea reabilitării, observăm că a existat un prim corp construit în perioada interbelică din cărămizi neare și o extindere a acestui prim corp, realizată în anii '60 ai sec. XX, din cărămidă pe fundații de beton. Această evoluție este confirmată și de vechile tâmplării, specifice fiecărei perioade în parte (foto 21, 22).

foto 21- școala înainte de reabilitare

foto 22- școala după reabilitare

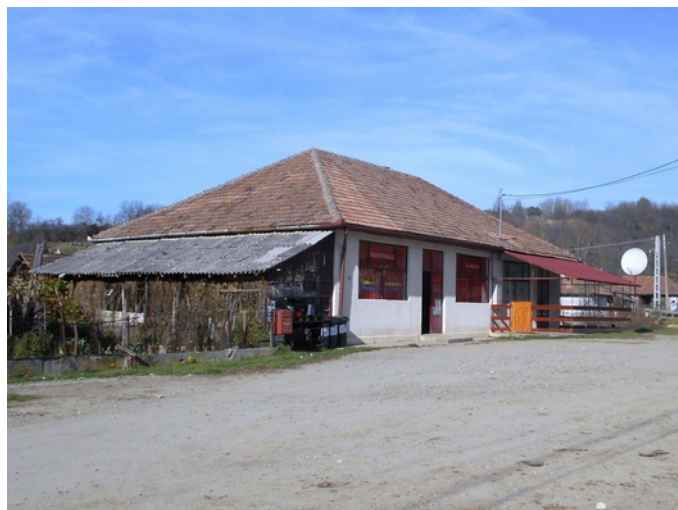
foto 23- Magazinul sătesc din Nadiș

Este specifică arhitecturii micilor magazine sătești din acea perioadă.

Se află în stare medie (foto 23).

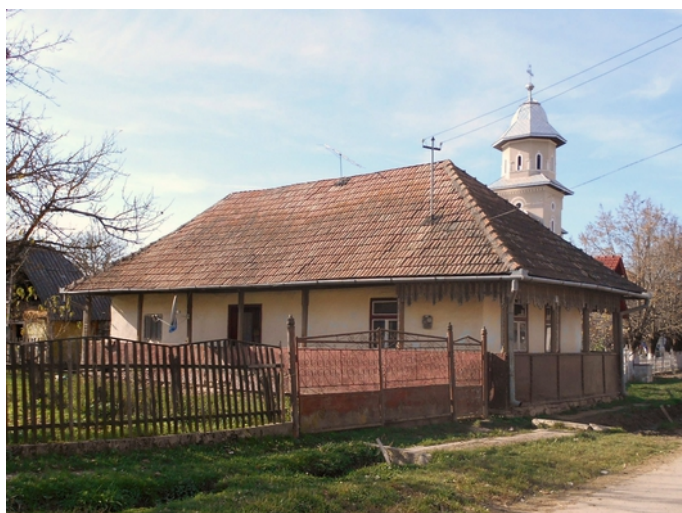
foto 24- Nadiș nr. 24

Locuințele de la nr. 92 (foto 24) și nr. 199 (foto 25) par a fi cele mai vechi din zonă, datând aprox. de la începutul sec. XX. Au târnaț pe două laturi fără parapet; stâlpii târnațului sunt ciopliți simpli, pentru reducerea secțiunii din zona mediană până spre cosoroabă. În cazul casei de la nr. 92 se pot observa urmele unui trafor decorativ care acoperea cândva cosoroaba și partea de sus a stâlpilor. Casa de la nr. 199 mai păstrează "ruda"-bara de lemn care ținea loc de parapet; cea de la nr. 92 a primit un parapet inestetic de tablă, probabil în perioada comunistă. Tot atunci au fost modificate o parte din ferestrele casei de la nr. 92; cea de la nr. 199 păstrează frumoase ferestre decorative, cu rame profilate. Cea de la nr. 199 este în stare proastă, iar cea de la nr. 92 este în stare bună, fiind întreținută. Ambele case sunt așezate cu fațada scurtă spre drum.

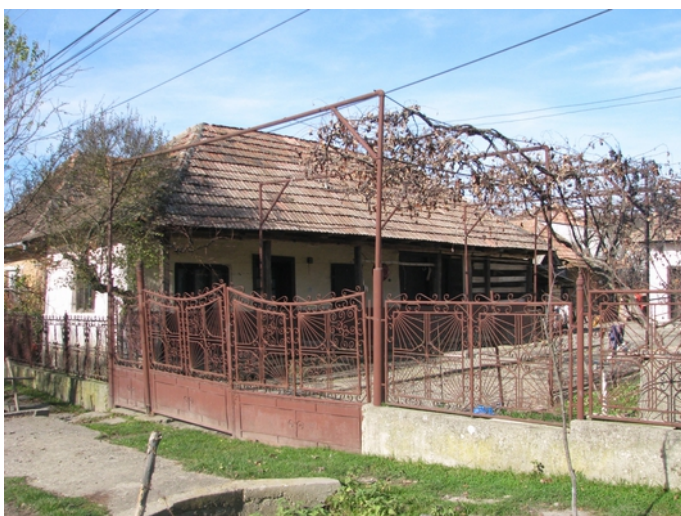
foto 26- Nadiș nr. 133

Un tip asemănător de casă se poate vedea la numerele 133 (foto 26) și 141 (foto 27). Acestea, însă, au parapet pe târnaț, iar stâlpii târnațului au aceeași secțiune pe toată înălțimea. Cea de la nr. 133 are târnaț pe latura lungă, iar cea de la nr. 141 are târnaț pe fațada principală lungă și pe cea scurtă dinspre drum. Și aceste case sunt așezate cu latura scurtă spre drum.

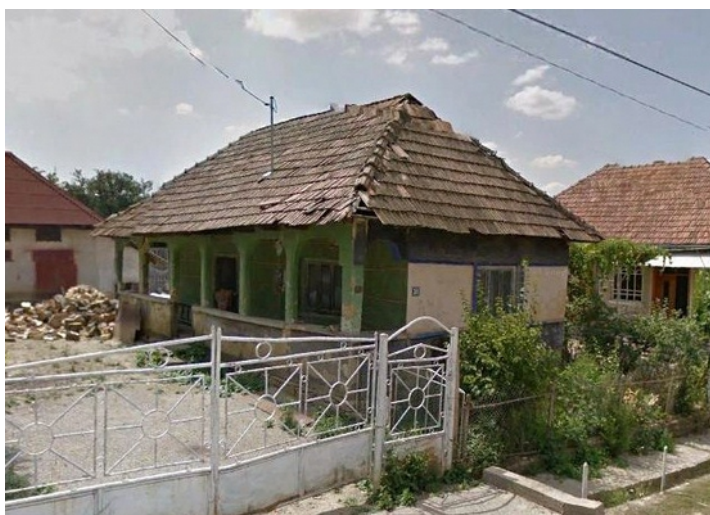
foto 28- Nadiș nr. 158

Un tip mult mai evoluat, dar care pornește în mod evident de la cel descris anterior, se poate vedea la casele de la nr. 158 (foto 28) și 210 (29)- probabil executate în perioada interbelică. Parapetul târnațului nu mai este din lemn, ci din zidărie de cărămidă, iar stâlpii din lemn sunt cilindrici, executați din lemn îmbrăcat în tencuială de chirpici. Stâlpii se termină la partea superioară cu arcade; este, fără îndoială, o imitație ingenioasă în tehnica lemnului și a chirpiciului a conacelor executate din zidărie de cărămidă. Tencuielile casei de la nr. 210 se află în stare foarte proastă, fapt care permite observarea tehnicilor de execuție: pe stâlpi obișnuiți din lemn s-a instalat o rețea de șipci pe care se fixează tencuiala, aceasta fiind prelucrată până se obține forma cilindrică. Parapetul de zidărie se execută la fel- cu adăugarea șpaletilor de zidărie între stâlpii de lemn. Din păcate, ambele case se află în stare de pre-colaps, fiind iminentă prăbușirea lor.

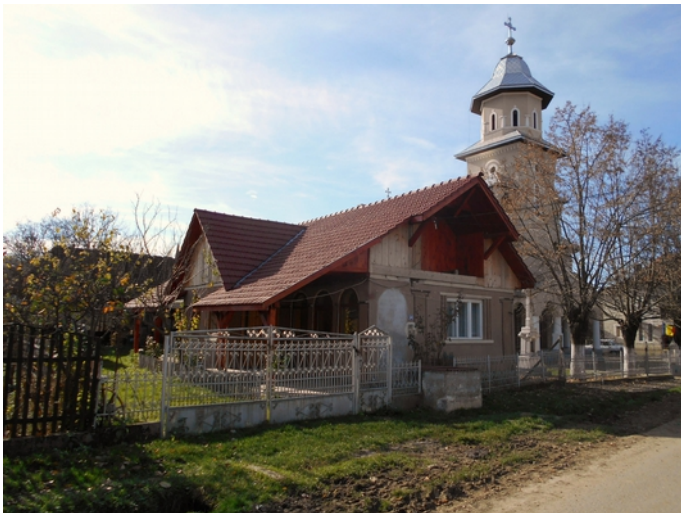
foto 31- Nadiș nr. 90

În perioada postcomunistă, multe intervenții au avut ca obiect modificarea caselor existente. La numerele 90 (foto 31) și 130 (foto 32) se pot vedea două exemple de asemenea intervenții- modificarea acoperișurilor a două case datând din perioada comunistă. Se poate vedea cum acoperișurile în patru ape, frumos compuse, datând din perioada comunistă au fost înlocuite cu acoperișuri cu frontoane, inexistente în tradiția constructivă a satului; importul de forme străine a afectat imaginea modestă, dar corectă a celor două case.

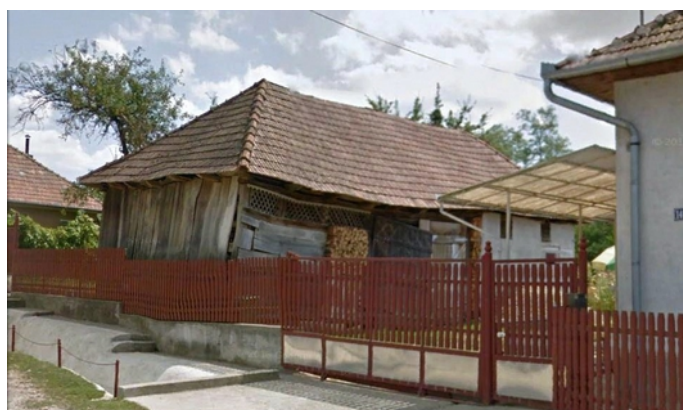
foto 37- șură- Nadiș nr. 140

Șurile sunt, în general, noi, construite după 1950, fiind construcții simple, cu un compartiment central pentru car și 1-2 compartimente laterale (uneori, folosite ca grajd, alteori ca magazie); sunt din zidărie (uneori, din zidărie cu lemn) și au porți din lemn decorate cu traforuri aplicate. În foto 37 se poate vedea o șură mai veche, cu compartiment pentru car construit în întregime din lemn și un singur grajd, construit din lemn tencuit (această șură ar putea data din perioada interbelică); în foto 38, 39 se văd două șuri simple din zidărie, construite după 1950, cu porți de lemn mai mult sau mai puțin decorate. În foto 40 se vede o șură mică din zidărie, cu porți decorate cu traforuri aplicate și căreia i-a fost adosată în timp o lemnărie.

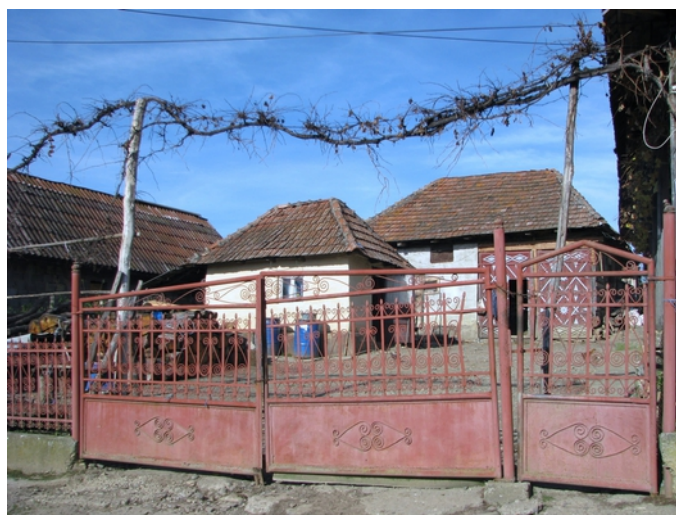
foto 41- șură cu lemnărie- Nadiș nr. 141

Am observat și un exemplu asemănător șurilor vechi din Motiș- masiv, cu acoperiș înalt, cu timpane teșite, cu pereți de lemn la partea superioară și porți decorate minuțios (foto 41).

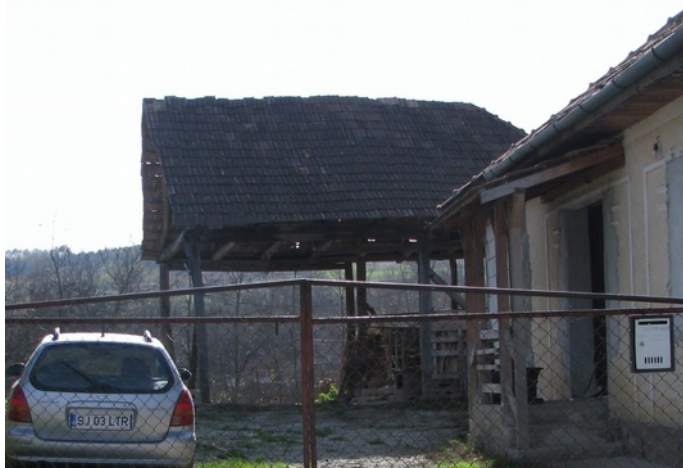
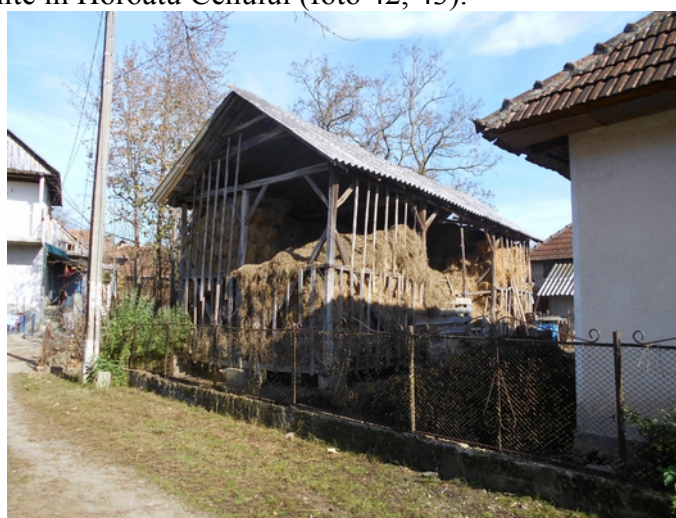
Alte anexe destul de bine reprezentate în localitate sunt fânarele. Acestea sunt structuri simple, din lemn fasonat sau nefasonat, asemănătoare celor întâlnite în Horoatu Cehului (foto 42, 43).

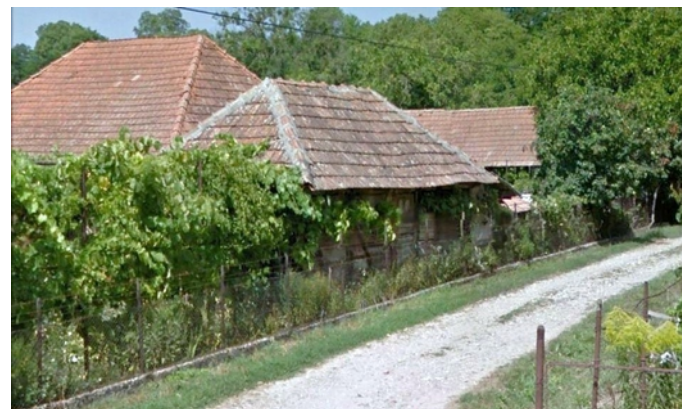
foto 47- găbănaș- Nadiș nr. 85

Totodată, am întâlnit un găbănaș asemănător celor din celelalte sate (foto 47).

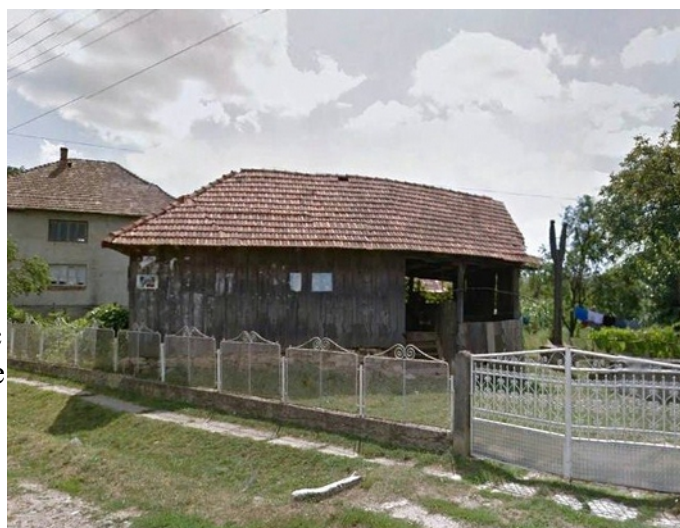
foto 48- magazia de cereale- Nadiș nr. 48

Cea mai frumoasă anexă gospodărească întâlnită în Nadiș este magazia de cereale a lui Simion Vaida (Nadiș nr. 48). Este o construcție de lemn pe beci de piatră. Beciul e boltit și are pereți cu firide. Accesul la parter se face de pe un târnaț larg, iar învelitoarea acoperă și târnațul, și zona de intrare spre beci. Parterul e alcătuit dintr-o sală construită pe stâlpi de lemn, utilizată pentru depozitarea cerealelor și a uneltelor gospodărești. Toate elementele constructive și tehnicile de execuție indică o clădire realizată înainte de finalul sec. al XIX-lea (foto 48, 49, 50, 51, 52, 53, 54).

Din păcate, soclul clădirii este parțial surpat, învelitoarea este în stare foarte proastă, iar apa pătrunsă prin acoperișul spart a afectat structura de lemn a parterului; totodată, peretele nordic și cel estic ai beciului sunt grav afectați de infiltrații de apă. Date fiind problemele structurale ale construcției, proprietarul a decis să o demoleze.

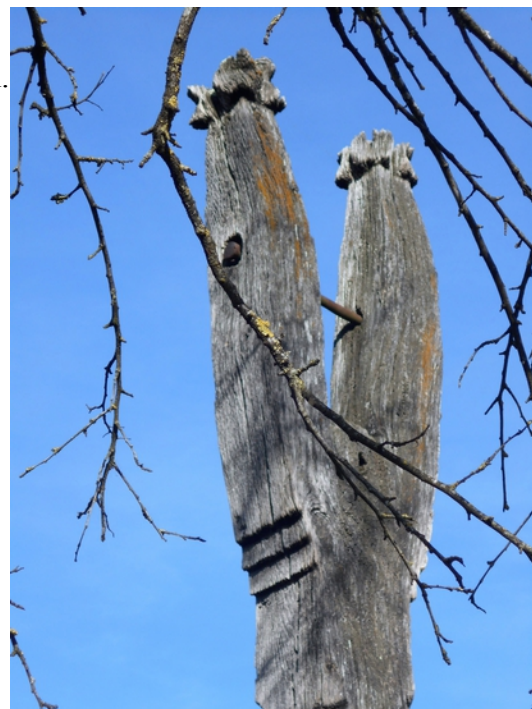
În afară de tipurile de construcții enumerate mai sus, mai întâlnim și obișnuitele (numeroase) troițe din lemn sau din beton. Un alt obiect interesant este o rămășiță a unei fântâni cu cumpănă, aflată în gospodăria de la nr. 48. Din fântână s-a păstrat doar stâlpul masiv, cu furcă cioplită decorativ (foto 55).

foto 55- furca unei foste fântâni cu cumpănă- Nadiș nr. 48

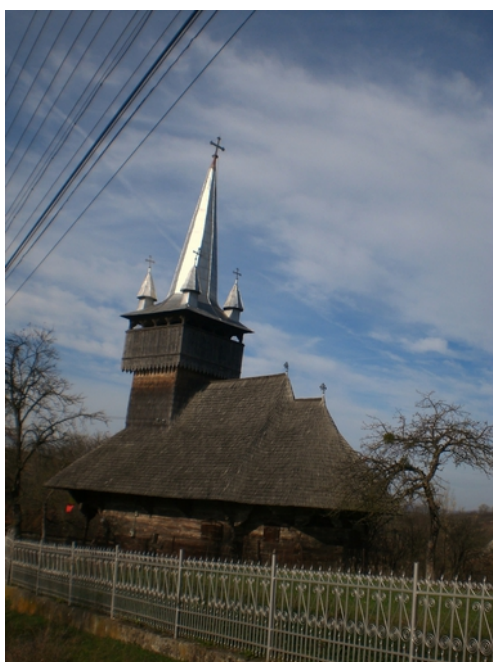
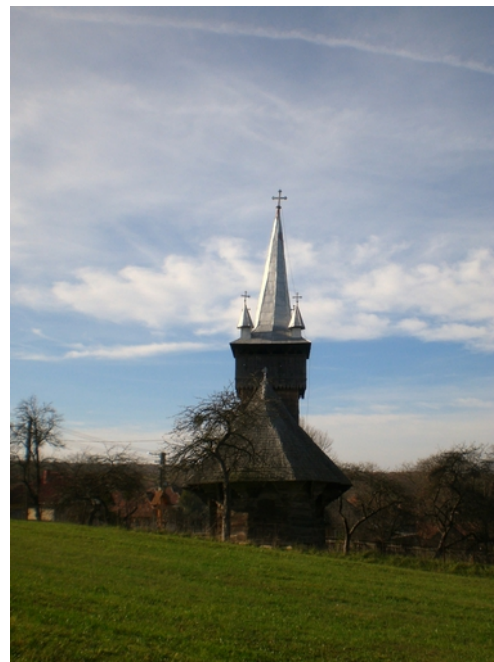
foto 7,8- biserica de lemn din Ulciug

În prezent, se află în stare bună; totuși, se poate observa o deviere a fleșei de la poziția verticală, fapt ce poate indica probleme structurale ce ar trebui investigate (foto 8). Această deformare structurală ar putea fi o dovadă că turnul a fost construit ulterior bisericii.

Târnațul este dispus pe toată lățimea fațadei scurte dinspre vest, în zona intrării și a fost construit ulterior bisericii; tot de aici se asigură accesul în turn (foto 9).

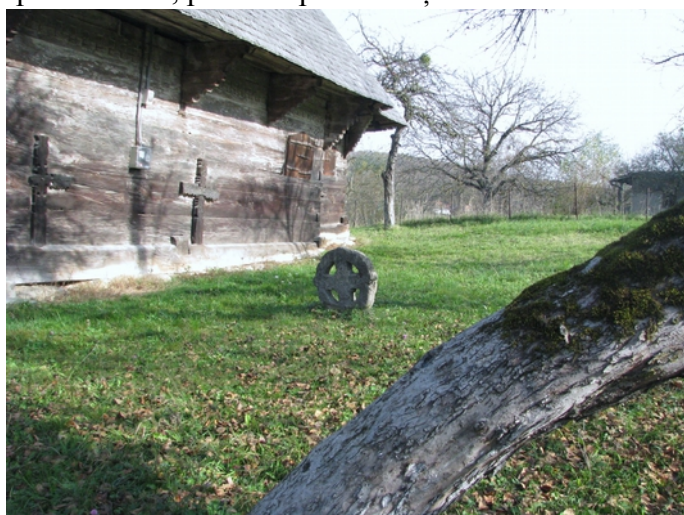
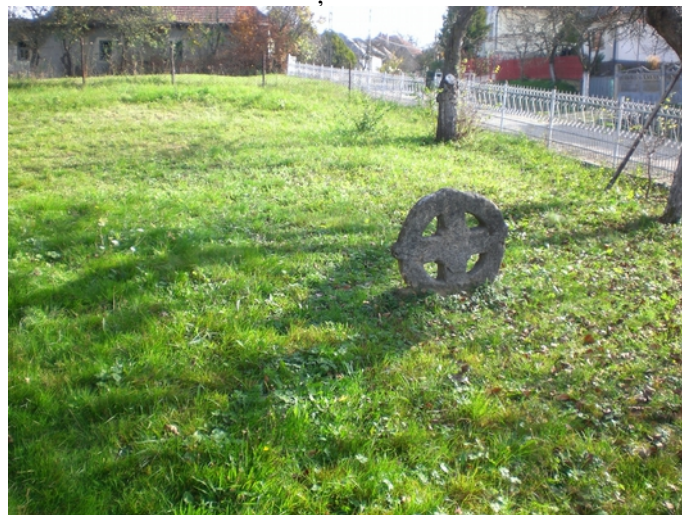
În partea de sud a bisericii, între corpul bisericii și drum se află o "cruce celtică" (foto 13, 14), asemănătoare celor din Horoatu Crasnei, Motiș și Nadiș. Marcăm pe harta din foto 15 poziția ei aproximativă, pentru a putea fi ușor identificată în eventualitatea inventarierii și cercetării acestor cruci.

foto 13- crucea celtică lângă biserică

foto 14- crucea celtică de lângă biserică de lemn- Ulciug

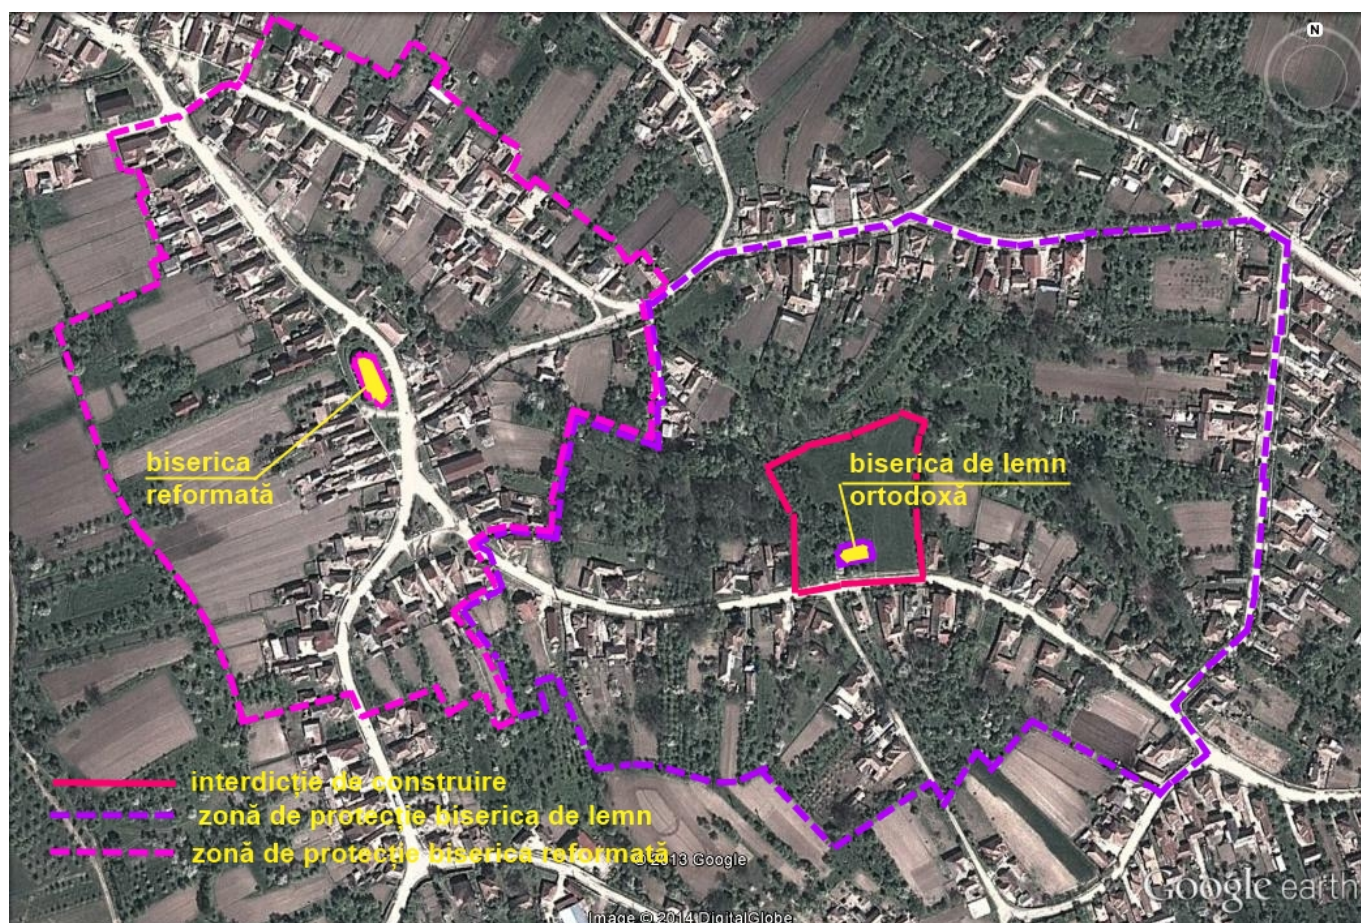
foto 20- zonele de protecție propuse pentru cele două biserici istorice din Ulciug
