## STUDII DE FUNDAMENTARE PENTRU PLANUL URBANISTIC GENERAL AL ORAȘULUI CEHU SILVANIEI/ SĂLAJ- STUDIU ISTORIC

### CAP. I. CONTEXT ZONAL

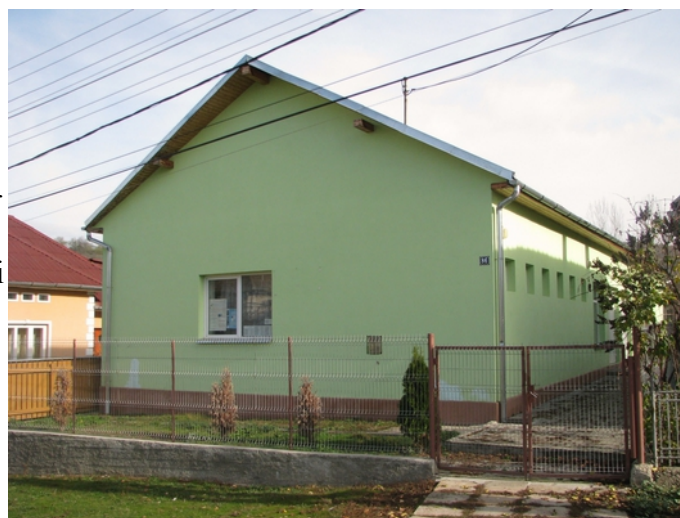
foto 22- Căminul Cultural din Ulciug

Este o clădire pe parter cu șarpantă în două ape, cu fațada scurtă spre stradă. A fost reabilitată recent cu modificarea golurilor, montarea tâmplărilor din PVC și împachetarea cu polistiren. Date fiind aceste modificări, actuala imagine a clădirii nu ne mai permite a face observații asupra arhitecturii și stării sale sau să estimăm vechimea sa (foto 22).

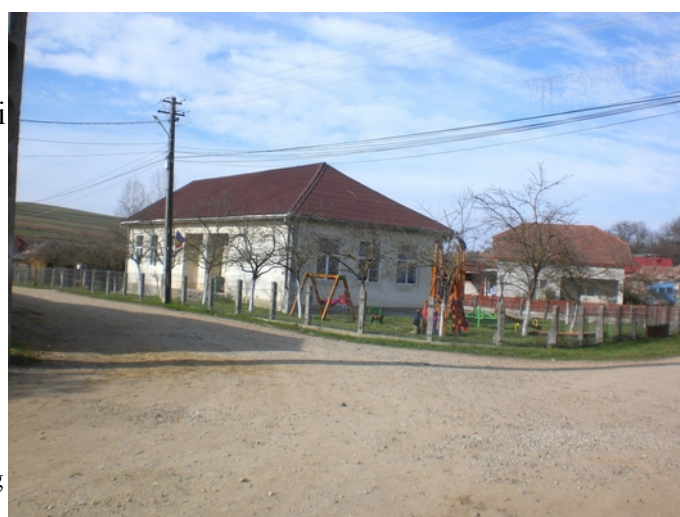
foto 23- Grădinița din Ulciug

A fost construită în perioada comunistă, în anii '60 ai sec. XX. Este o clădire pe parter, din cărămidă. A fost recent reabilitată, în cursul lucrărilor înlocuindu-se învelitoare originală de țiglă cu plăci ondulate bituminoase și tâmplăriile de lemn cu tâmplării din PVC. Se află în stare bună (foto 23).

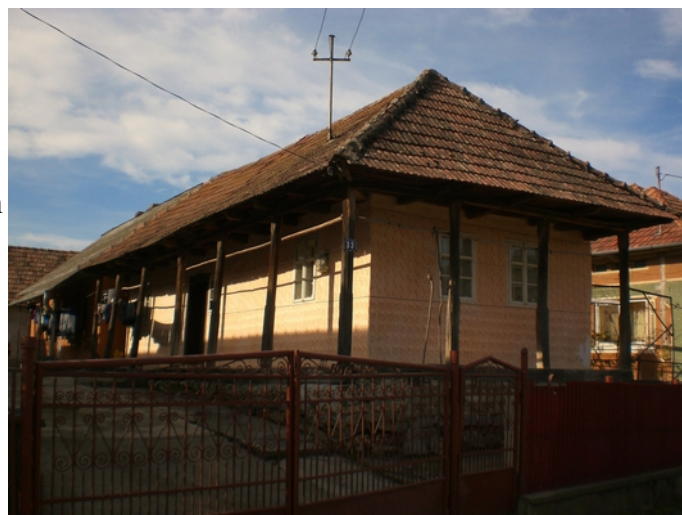
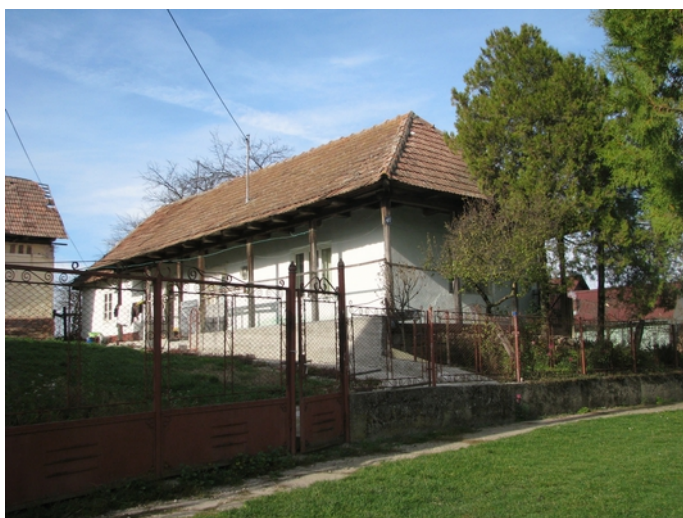
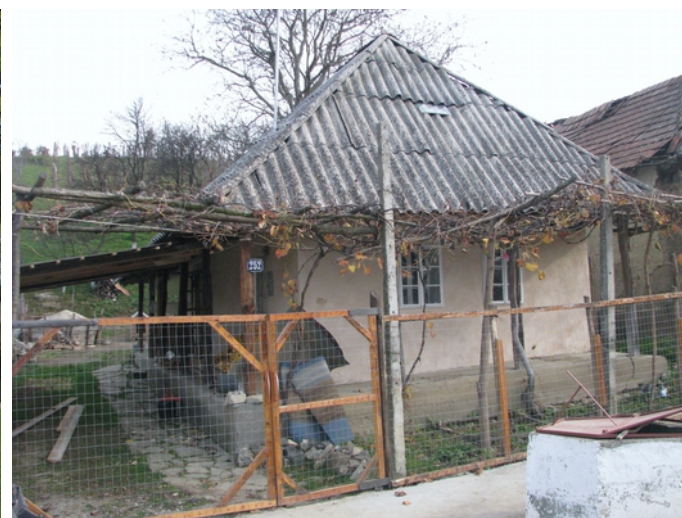
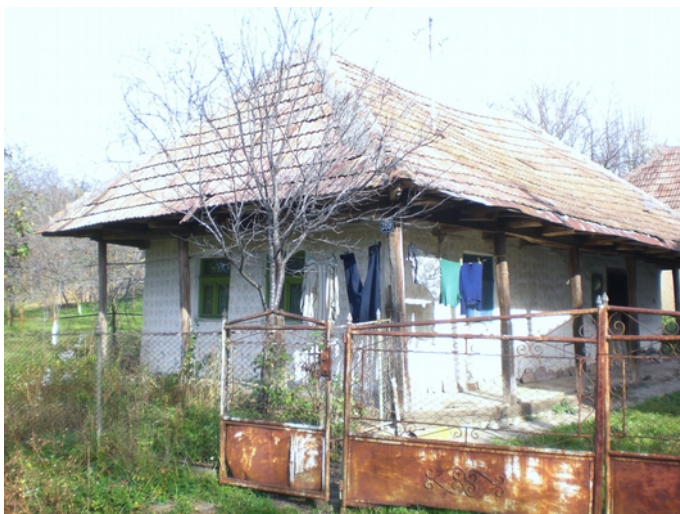
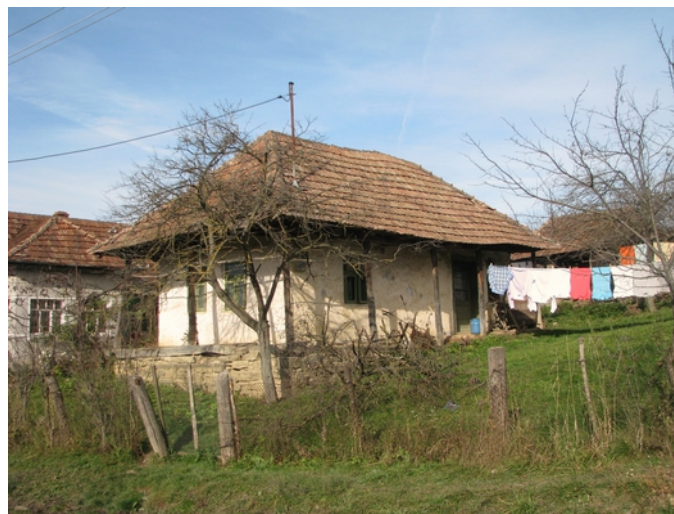
Fără îndoială că și în Ulciug, cel mai răspândit tip de casă istorică este tot cel predominant în celelalte localități: starea materială precară a majorității populației la sfârșitul sec. al XIX-lea- începutul sec. XX a dus la construirea cu precădere a acestui tip. Așadar, găsim și aici câteva exemplare din casa cu târnaț pe două laturi, fără parapet, cu stâlpi cu secțiunea redusă din zona mediană spre grindă; este acoperită cu șarpantă abruptă în patru ape. Târnațul este din pământ bătătorit pe piatră, iar stâlpii de lemn sunt legați la partea superioară cu o rudă de lemn. Case reprezentative pentru acest tip găsim la numerele 33, 40, 252, 269, 286 (foto 24, 25, 26, 27, 28).

Casele de la nr. 33 și 40 sunt în stare bună și bine întreținute, celelalte fiind în stare foarte proastă. Toate păstrează tâmplăriile originale din lemn- casele de la nr. 33, 40 și 252 au tâmplării specifice sf. sec. al XIX-lea- înc. sec. XX, iar celelalte au tâmplării datând din perioada interbelică.

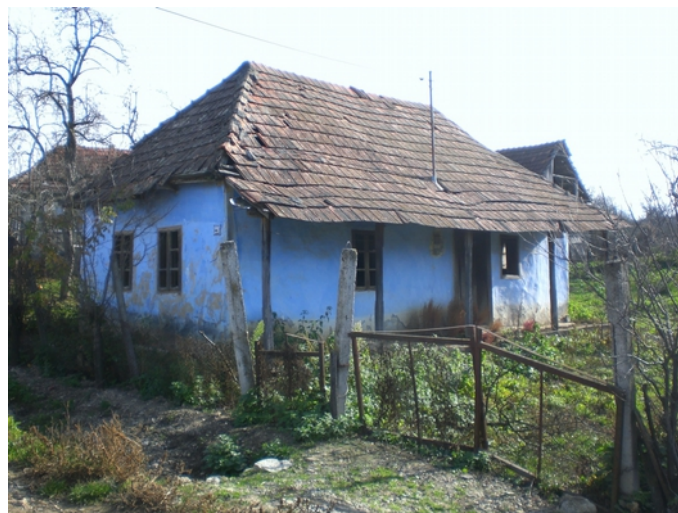
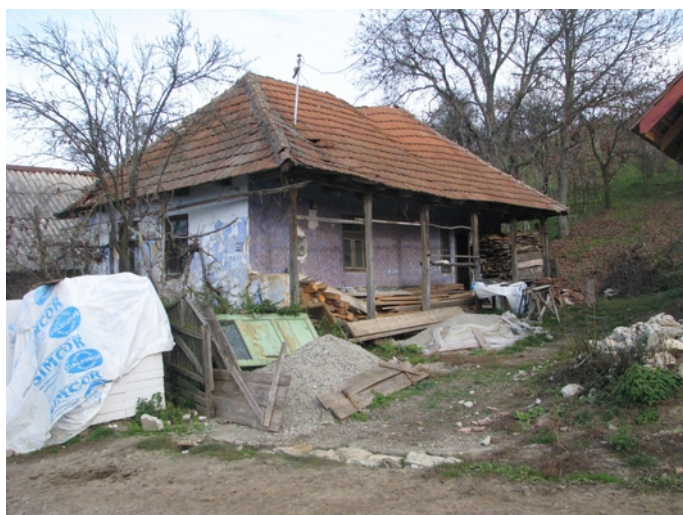
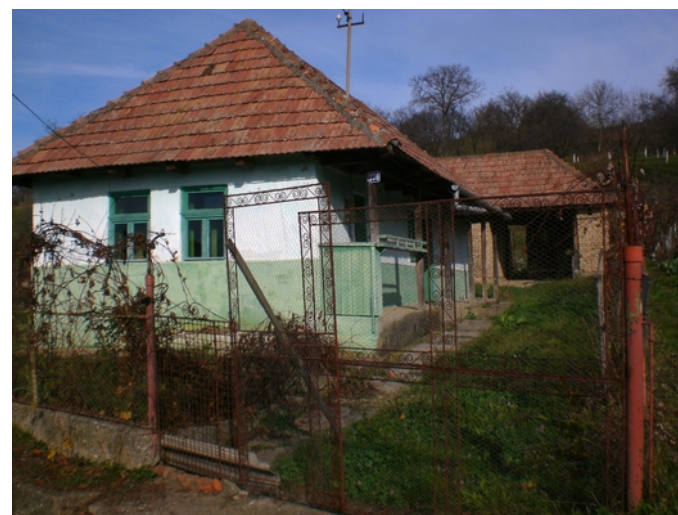
O varietate a acestui tip de casă are târnaț doar pe fațada lungă- întâlnim această varietate la numerele 228, 251 și 276 (foto 29, 30, 31).

Și în cazul acestor case remarcăm tâmplării de secol XIX la nr. 228 și tâmplării interbelice la nr. 251 și 276.

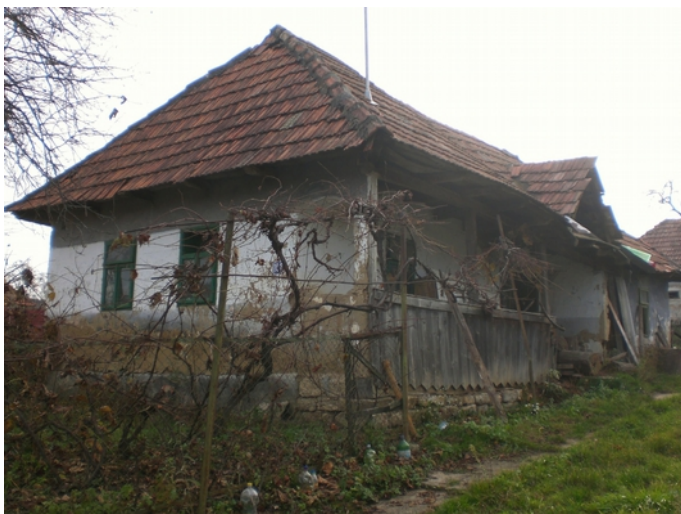
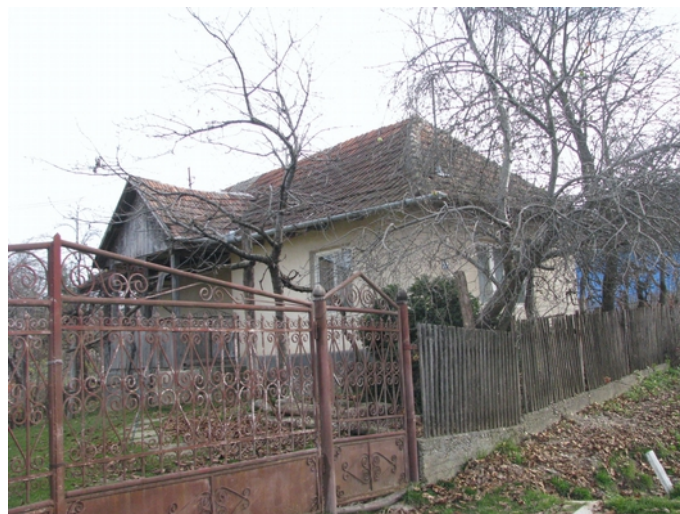
O altă variantă are târnațul parțial inclus în corpul casei și foisor de acces pe târnaț; târnațul are parapet din scânduri, iar foisorul este acoperit în două ape, cu timpan din lemn. Variantele cu foisor au apărut după începutul sec. XX și s-au generalizat în perioada interbelică în toată zona Sălajului. În Ulciug găsim asemenea case la nr. 150 și 203 (foto 32, 33). În cazul casei de la nr. 150, foisorul a fost îndepărtat.

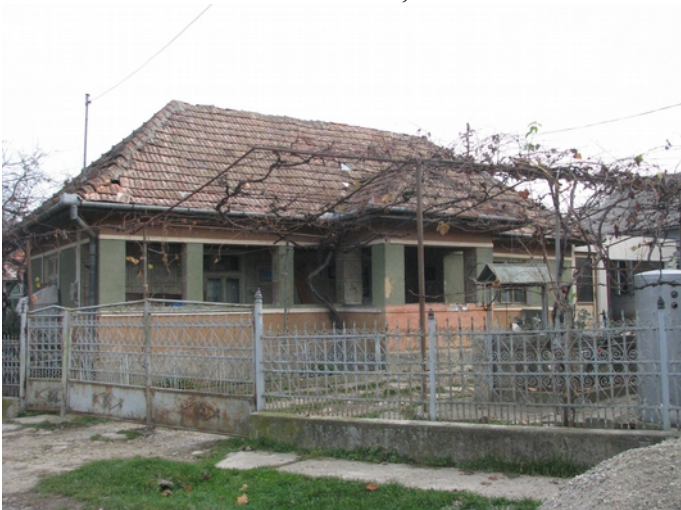
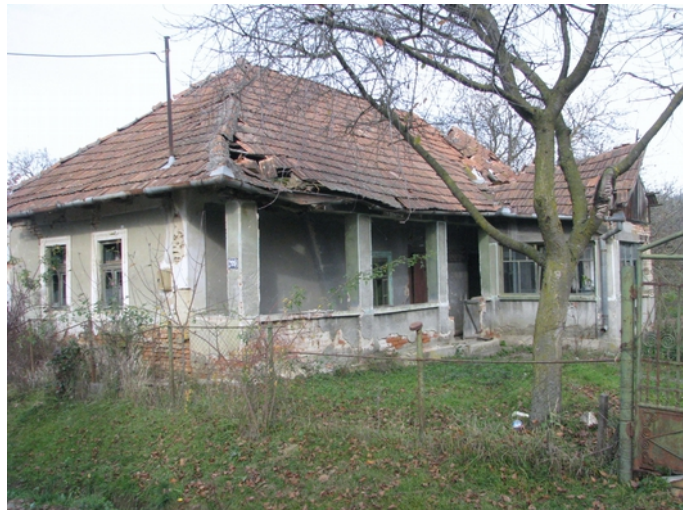
O variantă mai elaborată a casei cu târnaț și foisor o reprezintă casele cu parapet și stâlpi din zidărie, construite în perioada interbelică. Avem două exemple la nr. 186- casa Pop Ionel și nr. 209, lângă biserica românească- v. foto 34, 35.

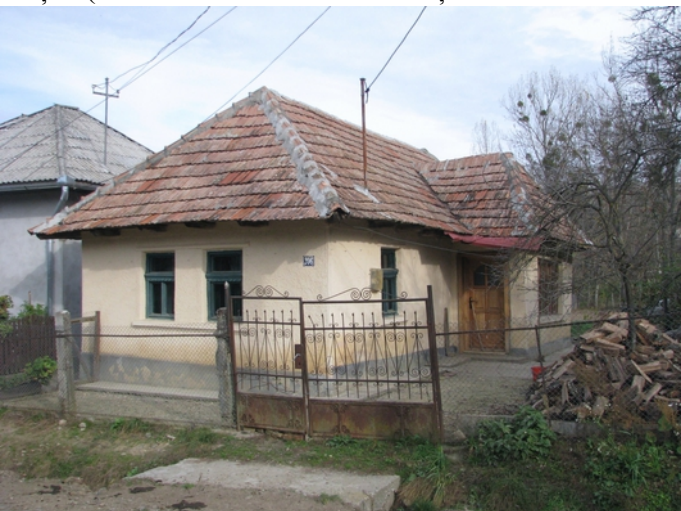
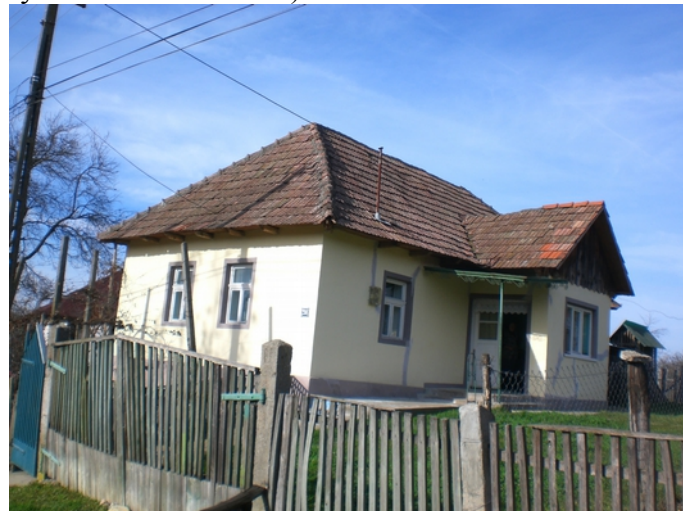
Planimetria cu decroșul format de foisor a fost preluată și într-un tip simplificat, compact, fără foisor (foto 36- casa de la nr. 206 și foto 37- casa Erdélyi Ödön de la nr. 298).

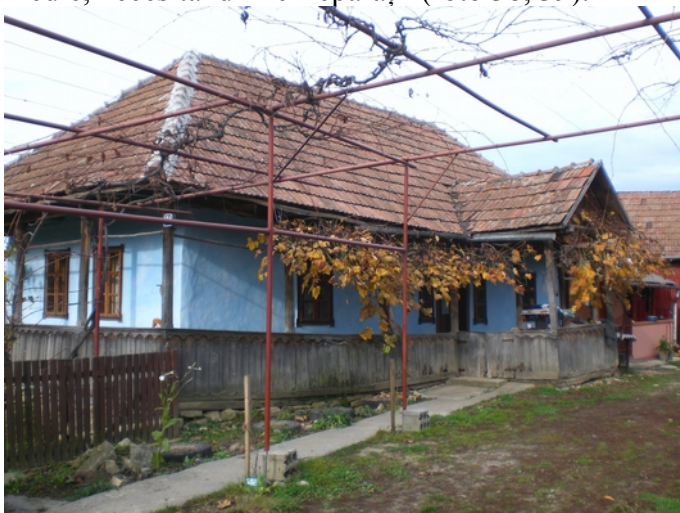
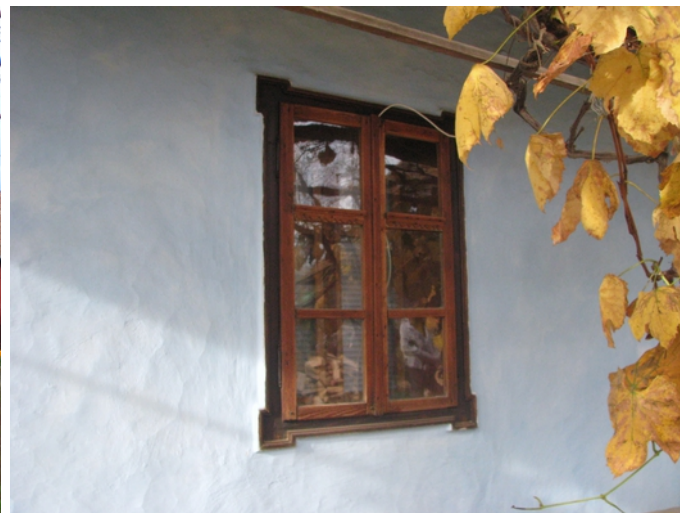
Casa a fost construită în perioada interbelică de meșterul Cosma, o rudă a familiei proprietare. Are târnaț pe două laturi, stâlpi cu secțiune egală pe toată înălțimea; este construită din lemn tencuit cu tencuială de var, zugrăvită cu var; are fundații de piatră și șarpantă abruptă în patru ape, exceptând foisorul care are două ape și timpan. Târnațul e protejat cu parapet din scânduri prelucrate fin pentru obținerea unui efect decorativ. Cadrul ferestrelor și traversele au profilaturi ornamentale; se mențin tâmplăriile originale, care au fost reabilitate de actuala generație de proprietari. Casa se află în stare medie, necesitând mici reparații (foto 38, 39).

Un frumos exemplu de casă cu foisor se află la nr. 104- **Casa Mateșan Ioan**. Este o casă cu volumetrie asemănătoare celor generalizate în perioada interbelică pe Valea Someșului, deosebind-o de acestea doar lipsa traforurilor decorative pe frontonul foisorului.

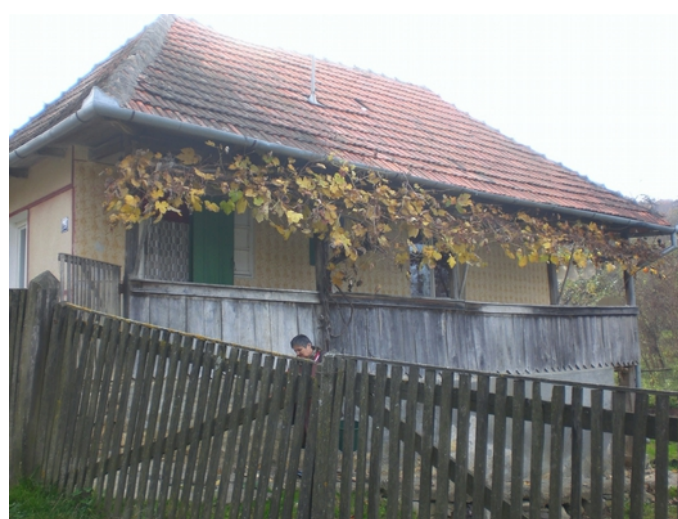
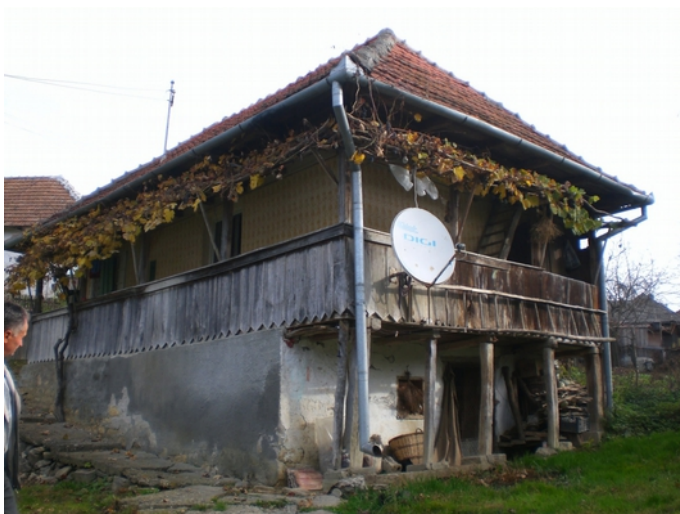
O altă variantă foarte frumoasă a casei cu târnaț este cea de la nr. 119- **Casa Erdélyi Erzsébet**. În cazul acestei case, nota de originalitate provine din dispunerea sa pe teren în pantă, care a dus la apariția unui beci înalt semiîngropat- astfel, de la nivelul drumului se accede pe târnațul de la parter, iar de la nivelul curții se accede în beci, în partea din spate a casei. Târnațul se transformă astfel în cursivă de etaj, care înconjoară casa pe latura lungă și pe cea scurtă dinspre curte. De pe târnaț se accede și în pod, pe fațada scurtă dinspre curte, deasupra intrării în beci. Casa este încăpătoare, poate fi ușor adaptată cerințelor moderne de confort și păstrează cea mai mare parte a elementelor originale- finisaje, tâmplăriile originale cu obloane (foto 40, 41, 42, 43, 44).

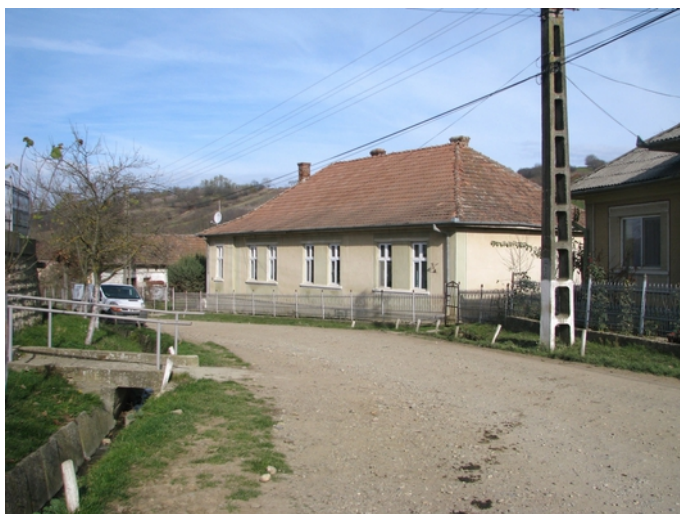
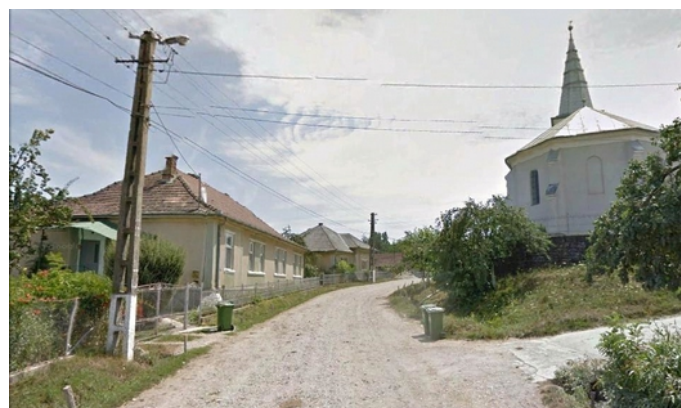
Pe lângă aceste case cu arhitectură specific rurală, **Casa Parohială Reformată** de la nr. 90 prezintă un cu totul alt tip de arhitectură- casa de influență urbană, masivă, din zidărie de cărămidă, cu fațada lungă dispusă în aliniament, cu ferestre mari și cu decorațiuni de tipul ancadramentelor și profilaturilor (foto 45). Casa este așezată în imediata apropiere a bisericii Reformate, în relație vizuală cu aceasta, fiind despărțite doar de drum. Privind de pe drum din ambele direcții, vedem că relația între cele două clădiri este una de foarte bună calitate, casa parohială formând un cadru construit valoros pentru biserică (foto 46, 47).

foto 46- casa parohială reformată și biserica

foto 45- casa parohială reformată

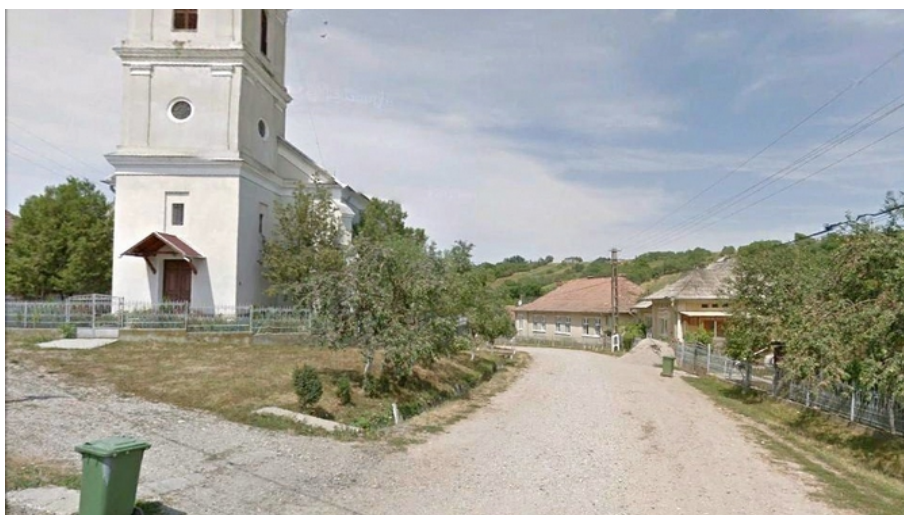
foto 47- casa parohială reformată și biserica

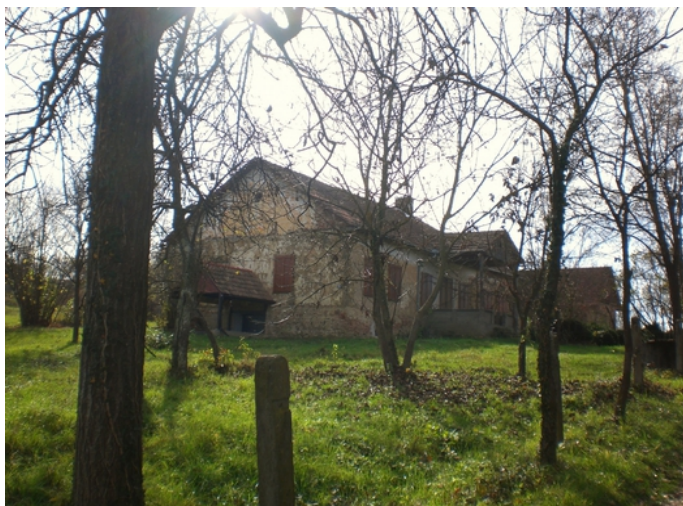
foto 48- Ansamblul Pavelka

În fine, un exemplu de locuire cu standard ridicat este **Ansamblul Pavelka** (Ulciug nr. 20)- foto 48. Este vorba despre reședința unei familii bine situate financiar, fiind cunoscuți membri ai familiei ajunși de-a lungul timpului în poziții de funcționar public în Cehu Silvaniei. În 1931, moșierul local Pavelka Rudolf a donat masa de altar bisericii Reformate.

Ansamblul cuprinde un conac masiv, construit după principiile barocului, dar de influență locală (foișorul de acces din arhitectura rurală se regăsește și aici); o anexă gospodărească, o fântână de piatră și parcul înconjurător (amenajat, de asemenea, pe principii baroce). Ansamblul aparține unui moștenitor al familiei, care a început recent lucrări de reparații.

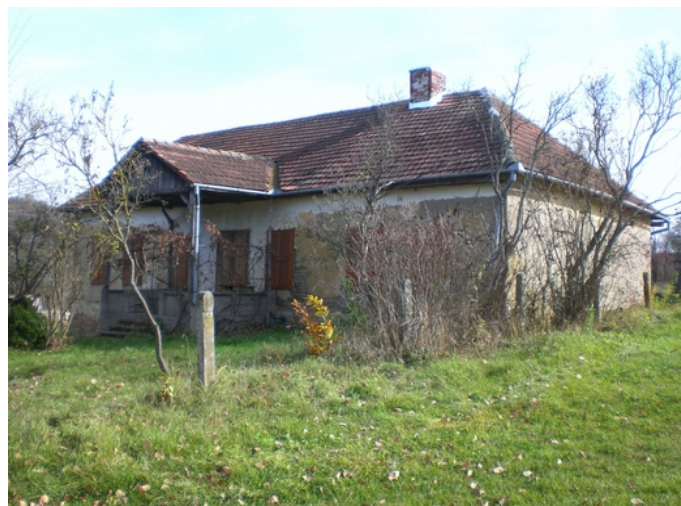
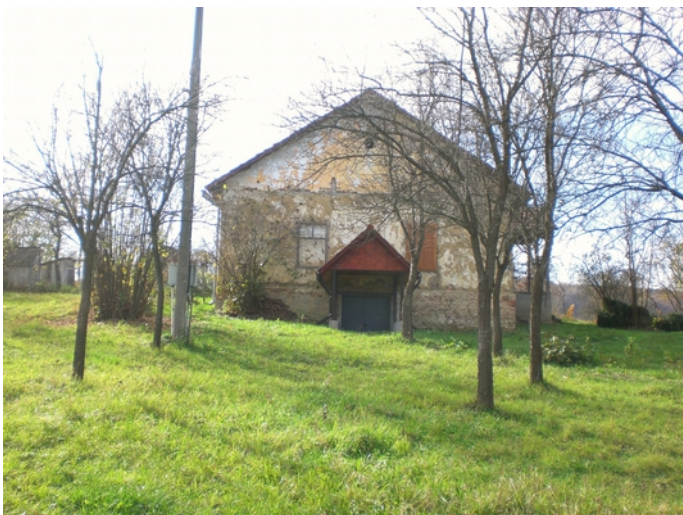
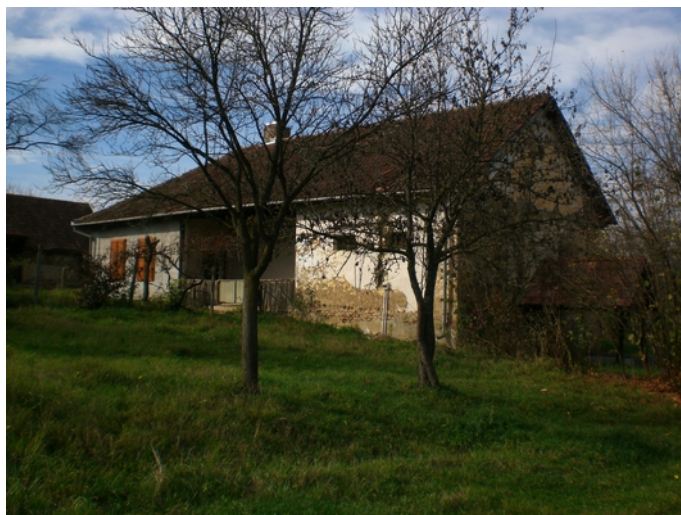
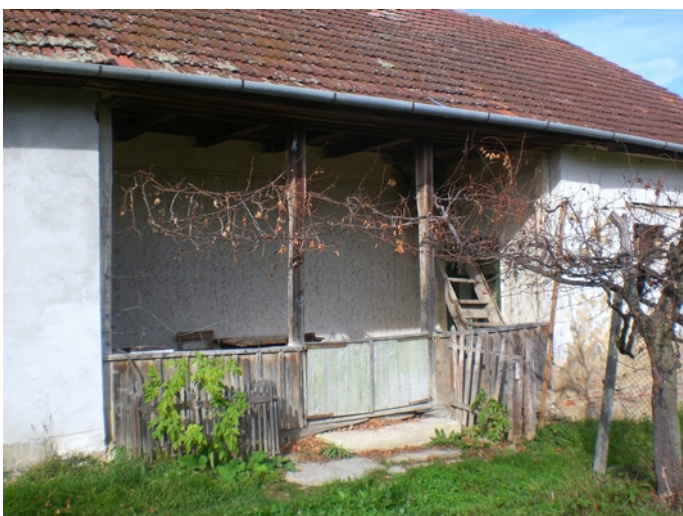
Conacul are foișor de acces pe fațada principală și târnaț înglobat în planul casei- pe fațada din spate. Pe fațada scurtă dinspre drum se află coborârea în beci (foto 49, 50, 51, 52).

foto 49- conacul- vedere din față

foto 50- conacul- vedere laterală dinspre drum

foto 51- conacul- vedere din spate

foto 52- conacul- târnațul de acces din spate

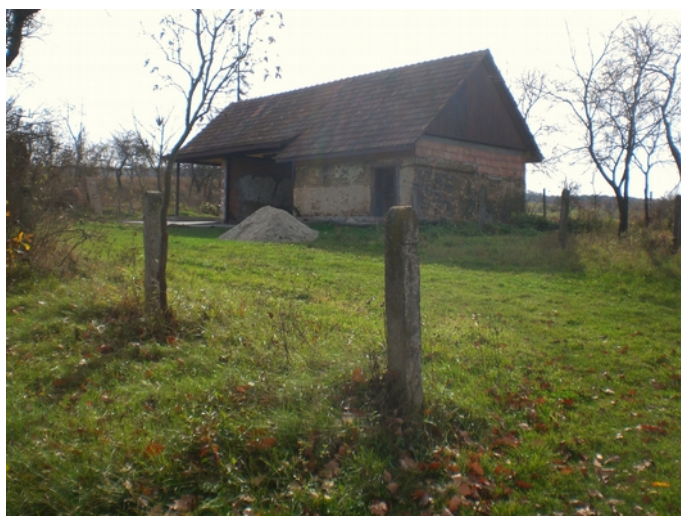
Anexa- inițial o șură- a fost recent modificată prin desfacerea porților de la compartimentul de car, pentru a deveni garaj (foto 53).

foto 53- anexa gospodărească

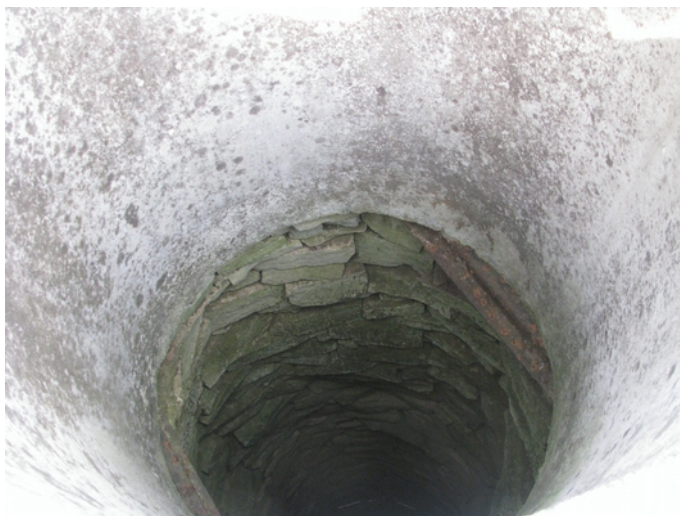
În apropierea intrării principale în conac se află fântâna de piatră, transformată în perioada comunistă prin așezarea unui tub de beton pe sol (foto 55).

foto 54- fântâna de piatră

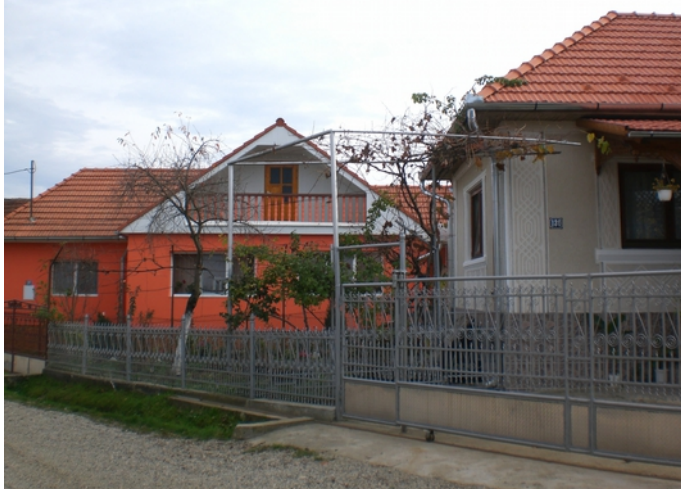
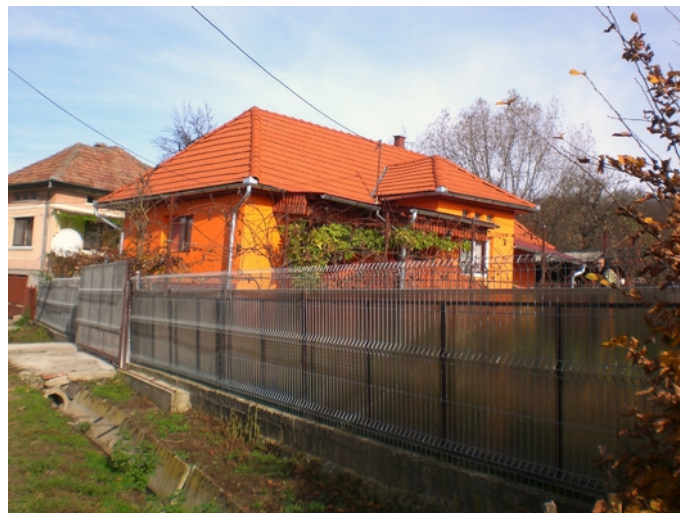
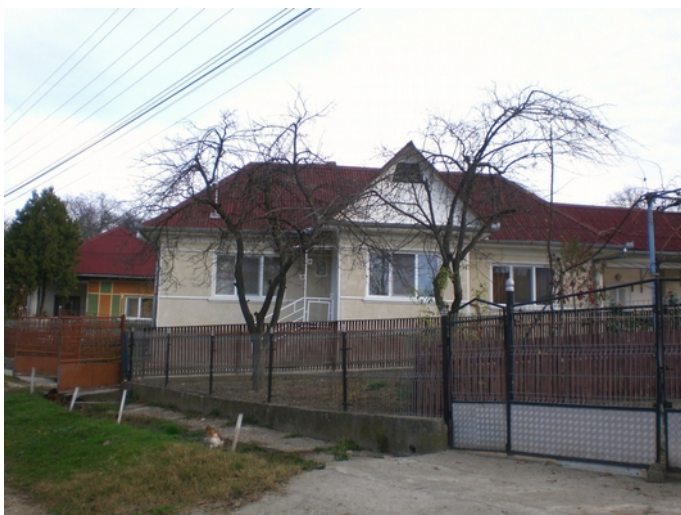
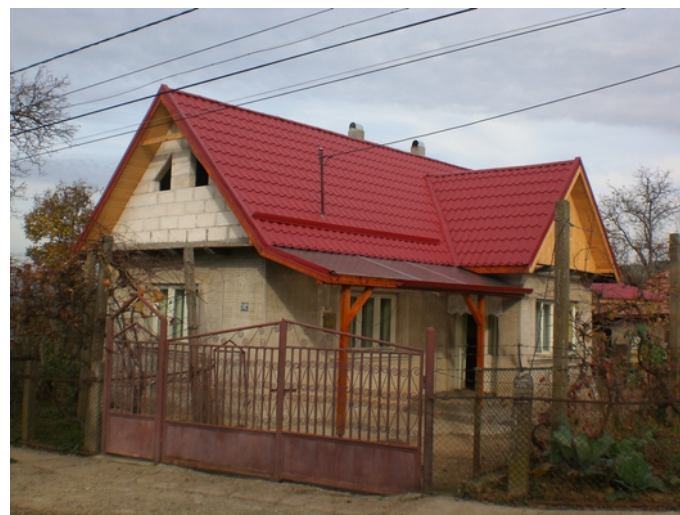
În perioada postcomunistă, schimbarea culorilor discrete ale caselor cu culori tari a fost una din intervențiile obișnuite, la fel ca schimbarea învelitorilor din țiglă cu alte materiale sau ca modificarea formei învelitorilor (foto 59, 60, 61, 62).

foto 59- modificarea învelitorii și a culorii- Ulciug nr. 131

foto 60- casă colorată strident- Ulciug nr. 290

foto 61- modificarea formei învelitorii

foto 62- modificarea învelitorilor- Ulciug nr. 182

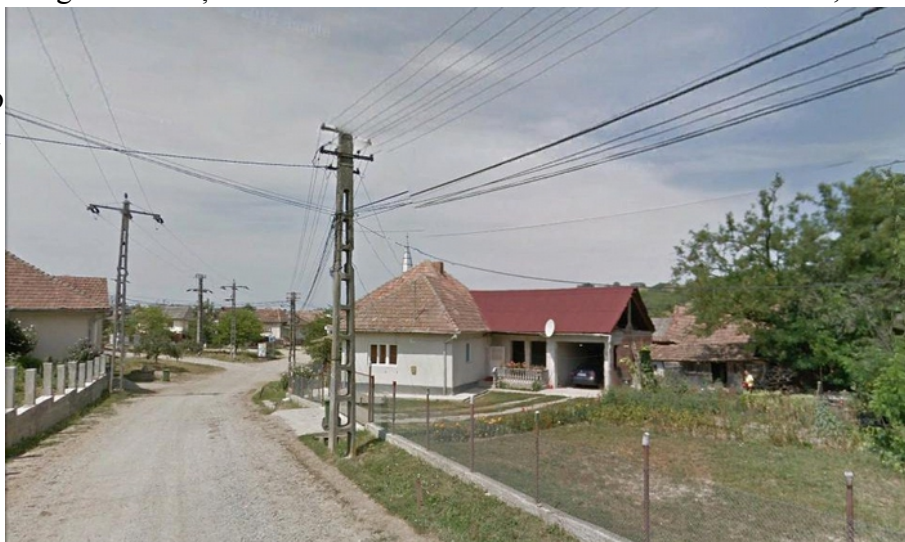
foto 63- extindere- Ulciug nr. 82

Un alt tip de intervenție a fost creșterea spațiului locuibil prin mansardare sau extindere. În foto 63 se poate vedea o extindere corectă, cu regim de înălțime mic. În foto 64 se vede o mansardare inabilă, de calitate vizuală discutabilă, cu creșterea înălțimii casei prin folosirea timpanului vertical. În foto 65 se vede o mansardare corectă, cu menținerea unei înălțimi joase prin folosirea timpanului teșit.

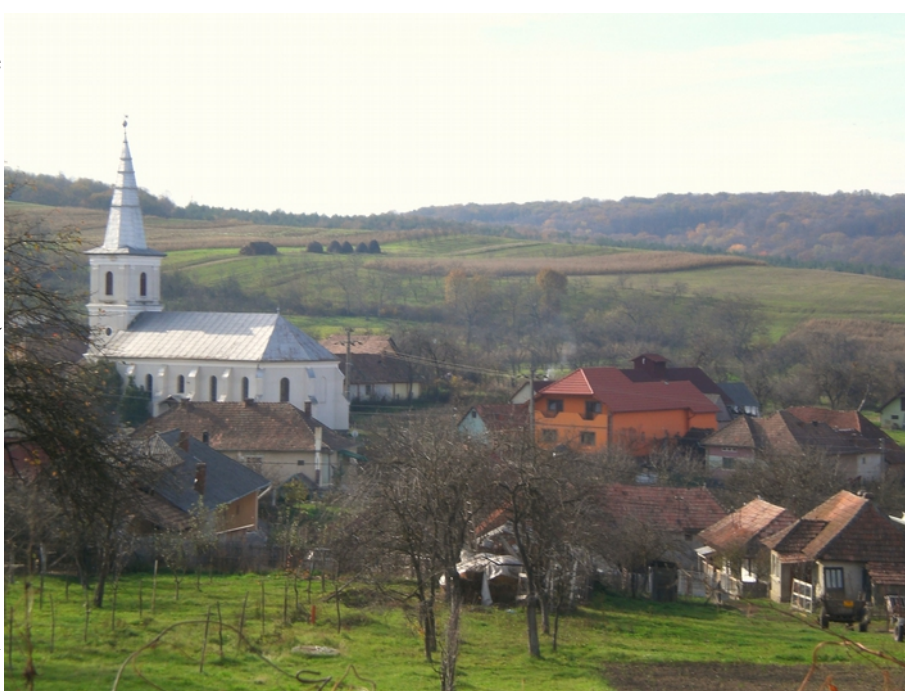
Cel mai agresiv exemplu de mansardare și refinisare a unei case din perioada comunistă este casa de la nr. 39, situată în imediata apropiere a bisericii Reformate (foto 66): în orice perspectivă asupra bisericii reformate, biserica este agresată de această vecinătate urâtă și vopsită violent. Perspectiva nu mai este dominată de silueta elegantă, barocă a bisericii reformate, ci de această casă aflată în totală contradicție cu situl construit.

foto 66- mansardare în apropierea bisericii Reformate- Ulciug nr. 39

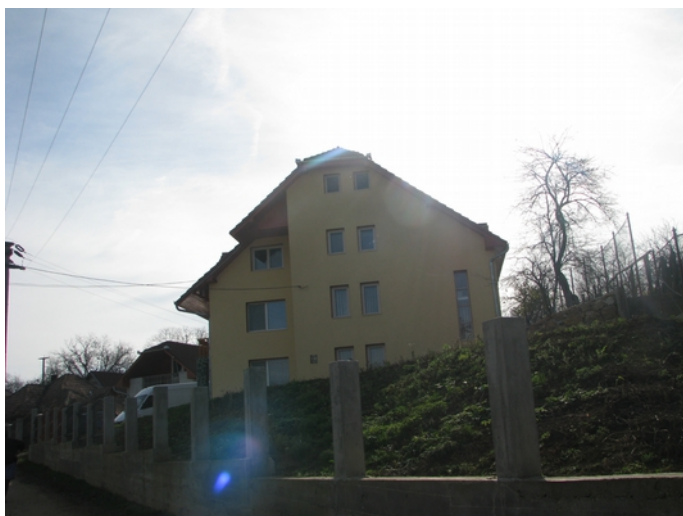
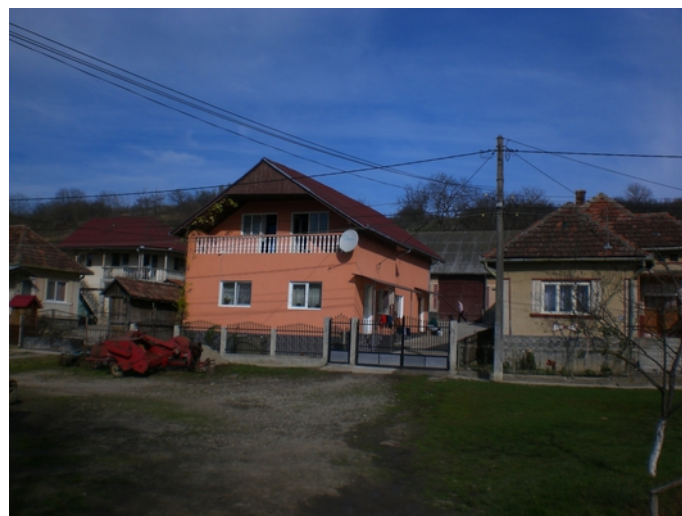
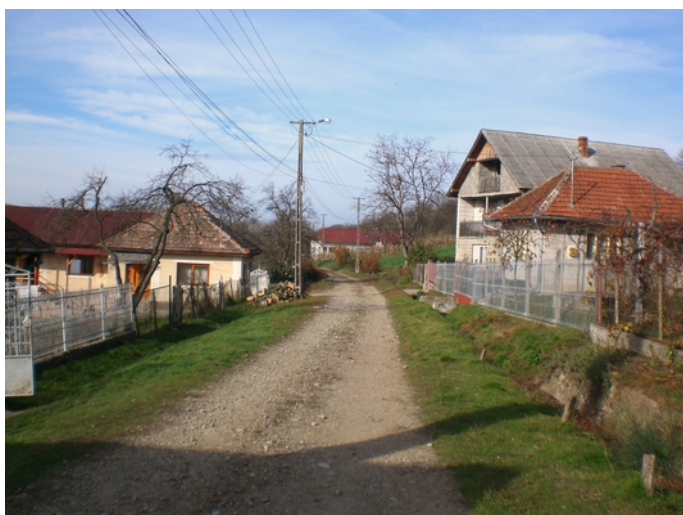
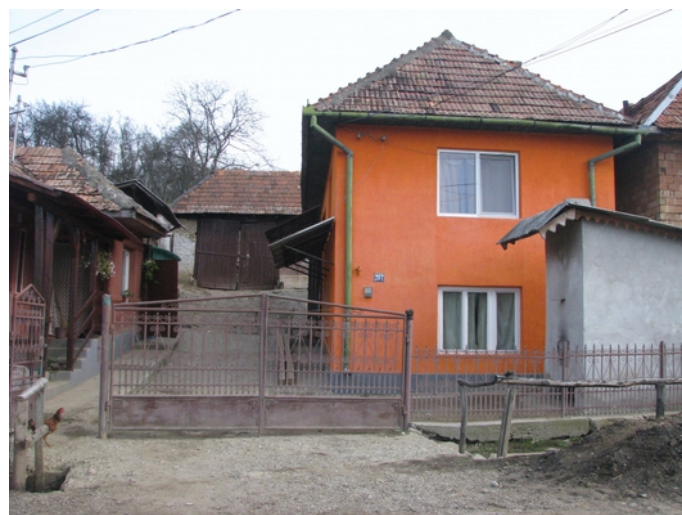
Cea mai distructivă categorie de intervenții în țesutul construit executate în perioada postcomunistă o constituie construcțiile noi. Acestea sunt construcții masive, cu suprafețe și înălțimi prea mari, cu decorațiuni importate din limbaj arhitectural străin tradiției locale, cu culori stridente; ele măresc excesiv procentul de ocupare a terenului, afectând perspectivele, dominând construcțiile din jur (foto 67, 68, 69, 70).

foto 67- Ulciug nr. 80

foto 68- Ulciug nr. 317

foto 69- casă nouă între construcții vechi în Ulciug

foto 70- casă nouă între construcții vechi în Ulciug

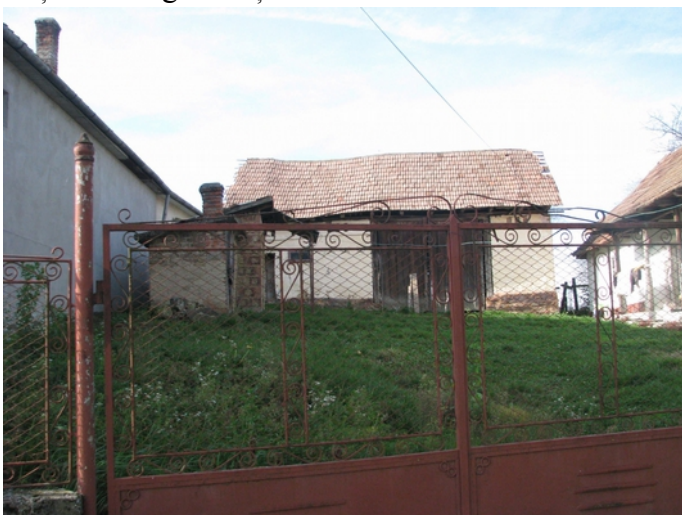
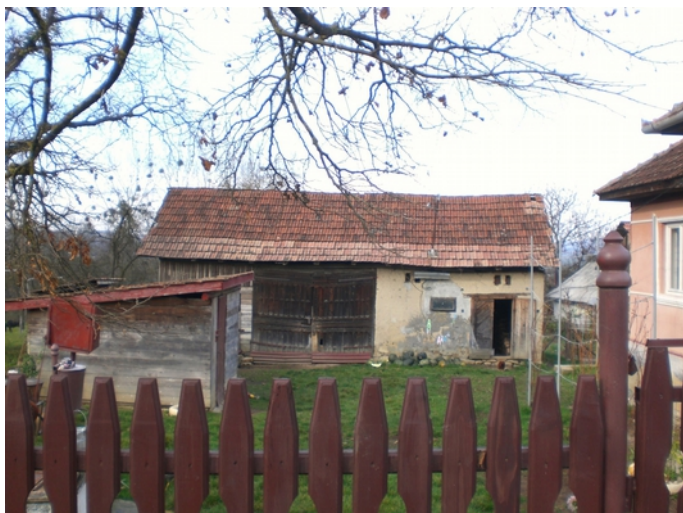
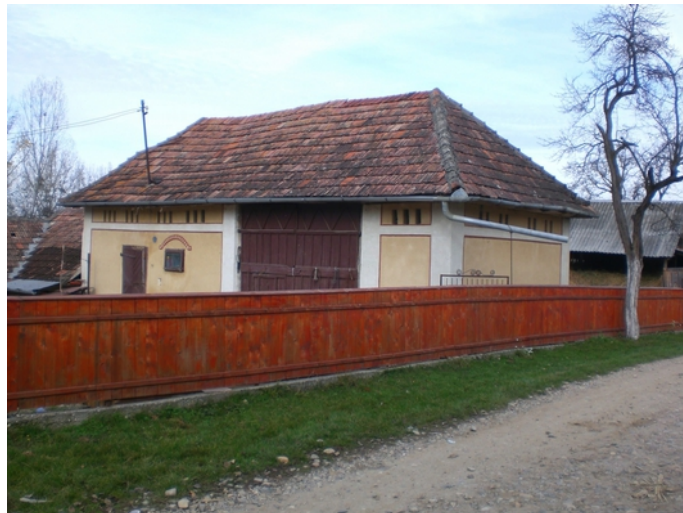
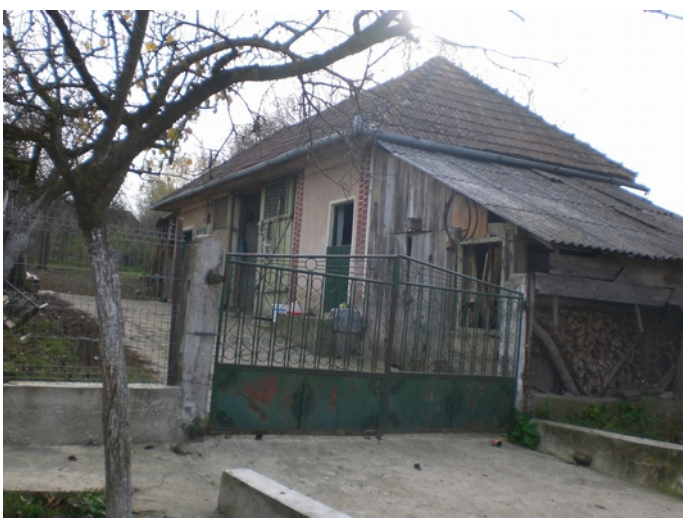
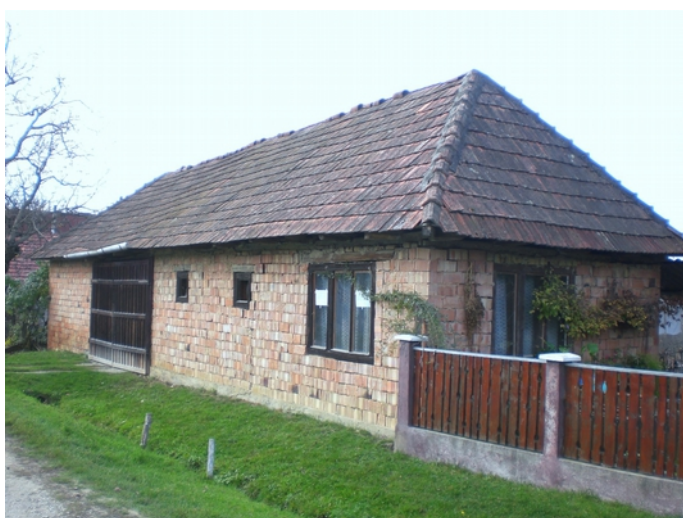
**Șurile** sunt, în general, mici, cu un singur grajd alăturat sălii carului; puține au două grajduri - câte unul de o parte și de alta a sălii carului. Porțile sunt din lemn, fără decorațiuni sau cu foarte puține decorațiuni (foto 71, 72, 73, 74). La nr. 185 (foto 74) șura are adosat un găbănaș simplu din lemn, sub aceeași învelitoare. La 191 am identificat și o șură construită în 1990 din elemente refolosite ale unui vechi "sinalău" (fânar), căreia i-a fost adăugată o mică locuință (foto 75).

foto 71- șură- Ulciug nr. 40

foto 72- șură- Ulciug nr. 201

foto 73- șură- Ulciug nr. 202

foto 74- șură cu găbănaș- Ulciug nr. 185

foto 75- șură cu locuință- Ulciug nr. 191

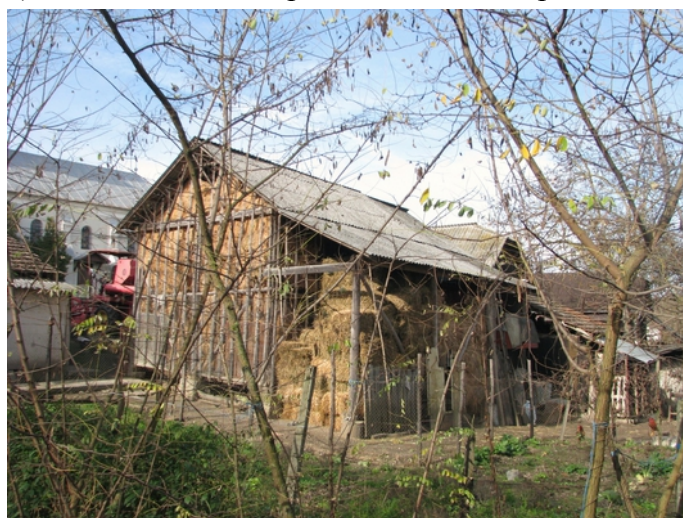
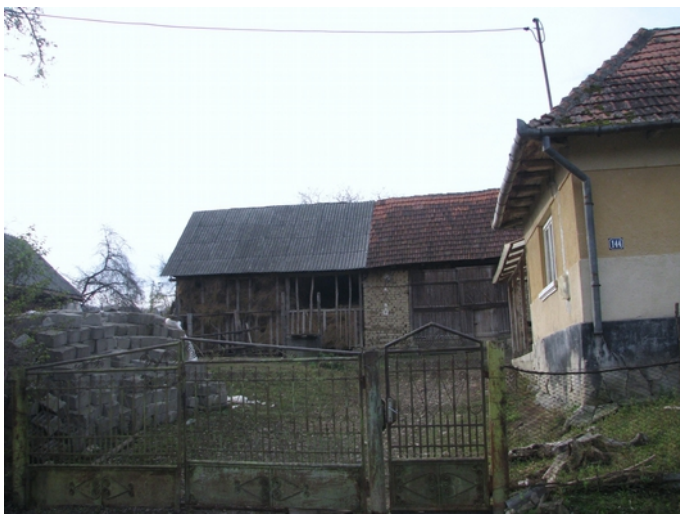
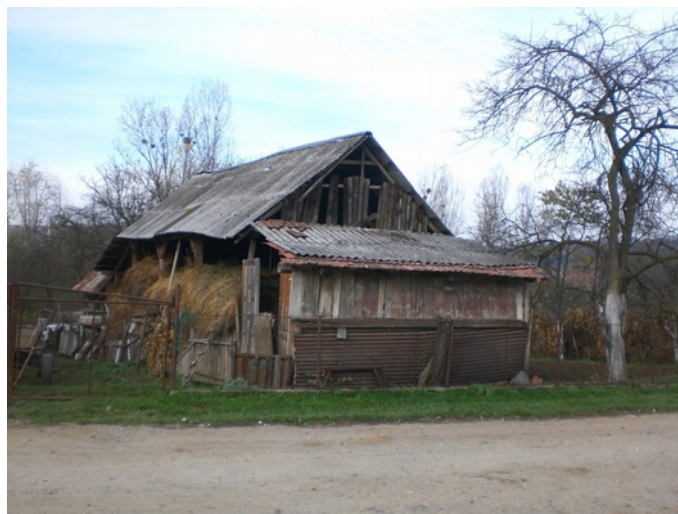
**Fânarul** (local: "sinalăul" din magh. széna=fân) este o structură simplă din lemn- chiar prelucrat sumar-, acoperită în două ape. Exemplificăm cu trei asemenea construcții, din care cea de la nr. 202 înglobează și un mic găbănaș de lemn (foto 76, 77, 78).

foto 76- fânar în Ulciug

foto 77- fânar în extinderea șurii- Ulciug nr. 144

foto 78- fânar cu găbănaș adosat- Ulciug nr. 202

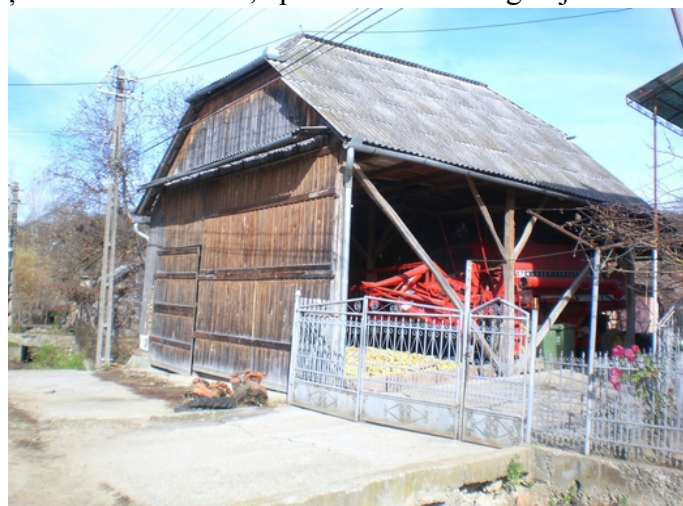
În perioada postcomunistă, anexele gospodărești s-au diversificat, apărând nevoia de garaje sau adăposturi pentru utilajele agricole. Un astfel de adăpost se vede la nr. 214- o structură înaltă din lemn, cu acoperiș în două ape cu timpan teșit (foto 79).

foto 79- adăpost pentru utilaje agricole- Ulciug nr. 214

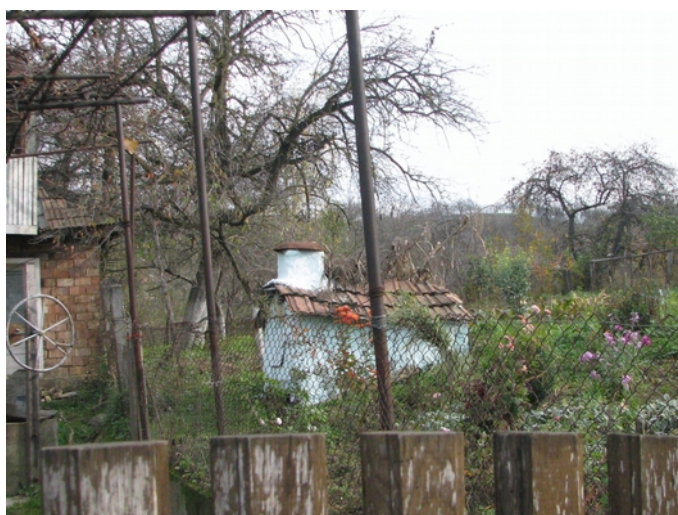
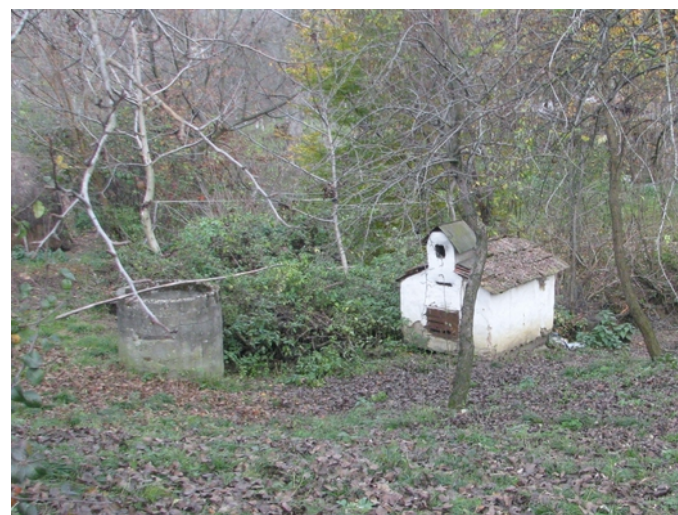
Un alt tip de anexă gospodărească întâlnit frecvent în Ulciug este **cuptorul**- cuptoarele fiind mici construcții izolate în perimetrul curții, executate din cărămizi de lut nears și acoperite cu șarpante în două ape, învelite cu țiglă. Localnicii le utilizează frecvent vara (foto 80, 81, 82).

foto 80- cuptor în Ulciug

foto 81- cuptor în Ulciug

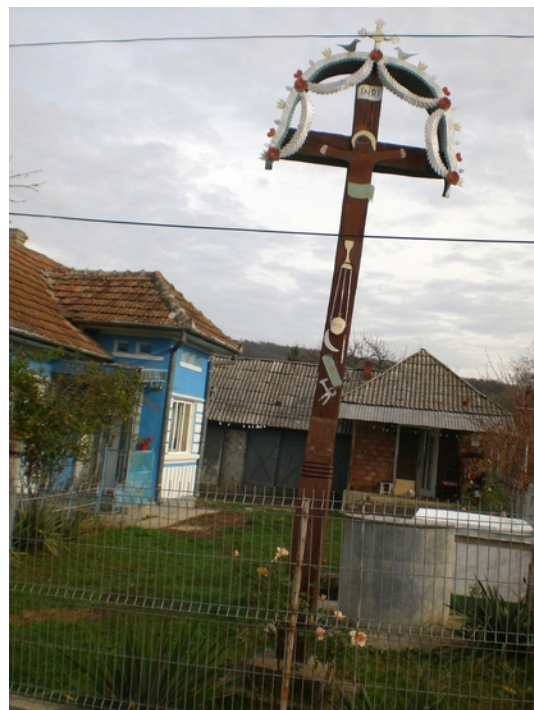
foto 83- troiță- Ulciug nr. 183

În curtea casei de la nr. 183 se află o frumoasă **troiță** de lemn (foto 83).

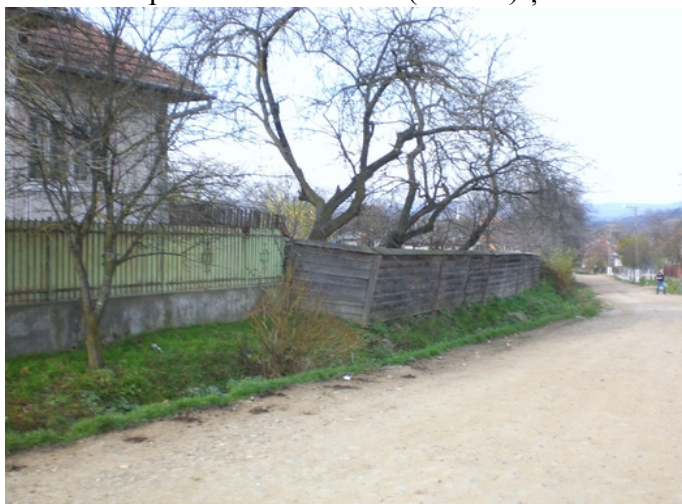
foto 84- împrejmuire tradițională din lemn la Ulciug

Am mai identificat **împrejmuiri** vechi din lemn (foto 84, 85), precum și împrejmuiri mai noi executate tradițional- de exemplu, cea de la nr. 129, executată în perioada comunistă (foto 86) și cea de la nr. 202, executată în perioada postcomunistă (foto 87).

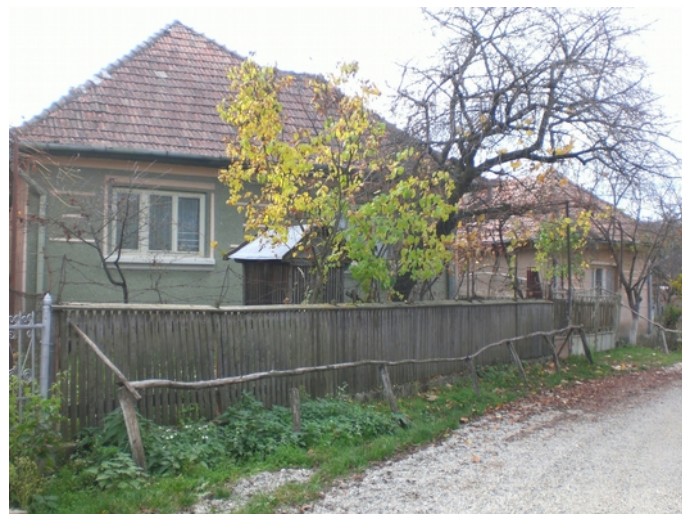
foto 86- împrejmuire de lemn la Ulciug- perioada comunistă

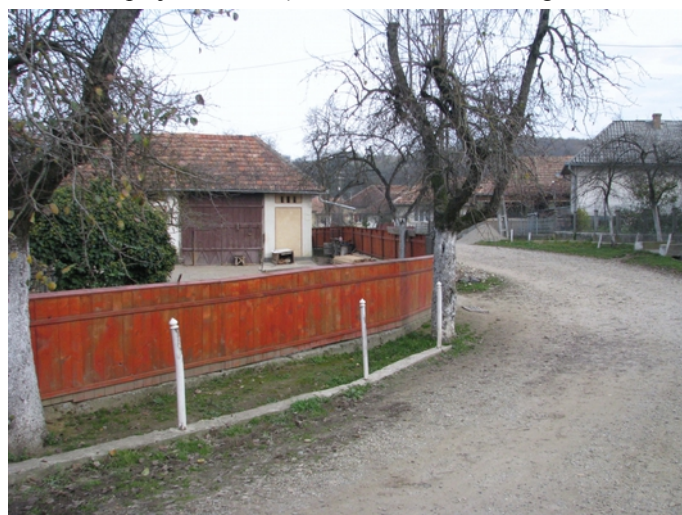
foto 87- împrejmuire nouă de lemn la Ulciug
