## STUDII DE FUNDAMENTARE PENTRU PLANUL URBANISTIC GENERAL AL ORAȘULUI CEHU SILVANIEI/ SĂLAJ- STUDIU ISTORIC

### CAP. I. CONTEXT ZONAL

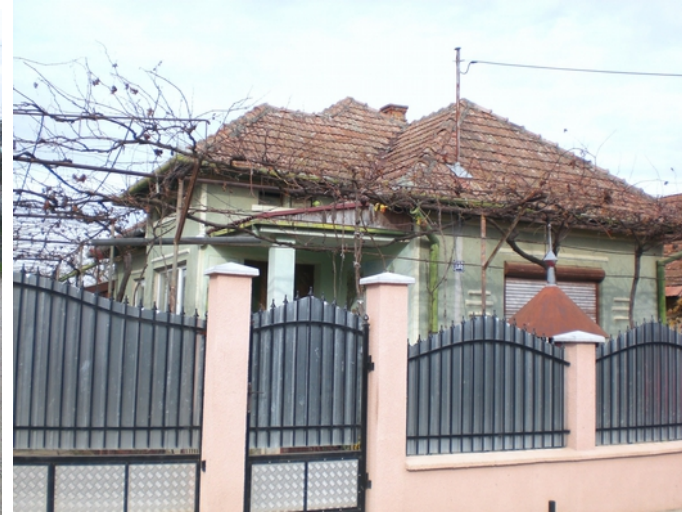
Există și în cazul împrejmuirilor, ca și în cazul locuințelor, excесе de formă, culoare și material, utilizări greșite ale unor materiale etc.- cum se poate vedea în foto 88.

foto 88- împrejmuire metalică la Ulciug
