ANEXE

IMAGINI FOTO RELEVANTE DRUM

II. NOTAREA DEFECTELOR CONSTATATE

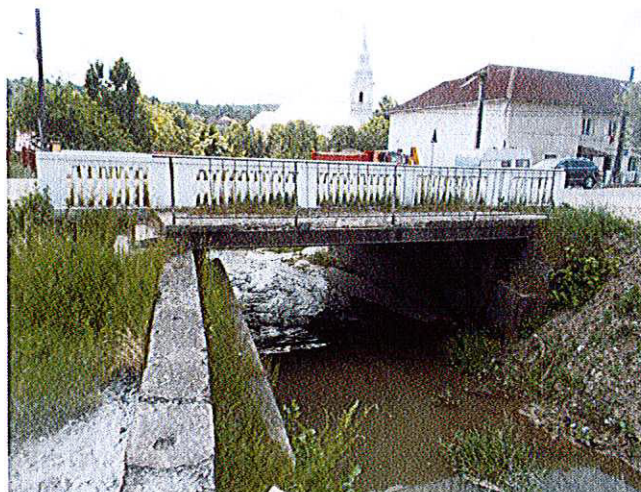
2. Vedere pod din amonte

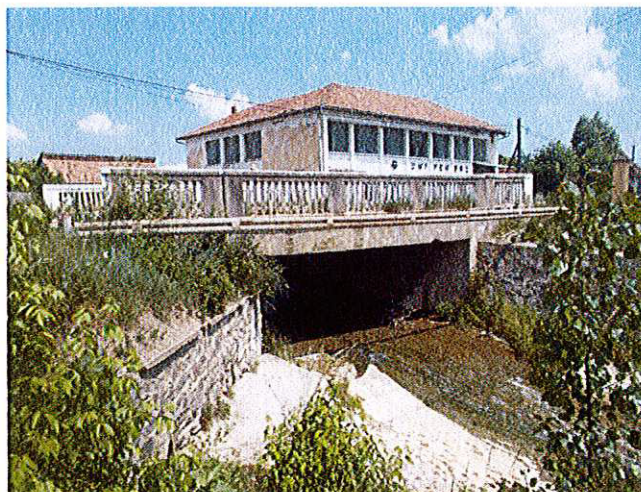
3. Vedere pod din aval

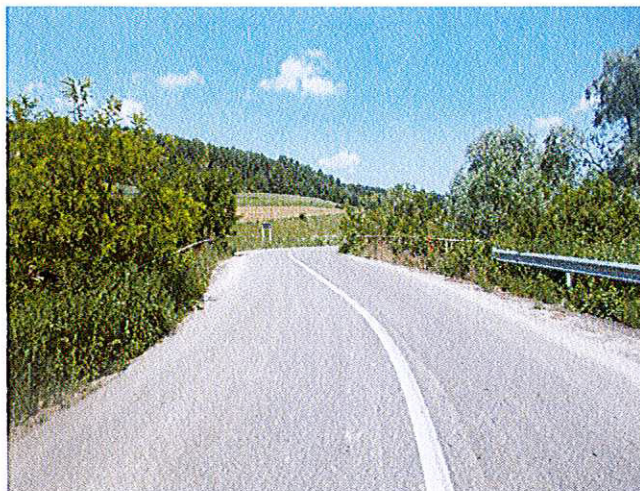
1. Calea pe pod

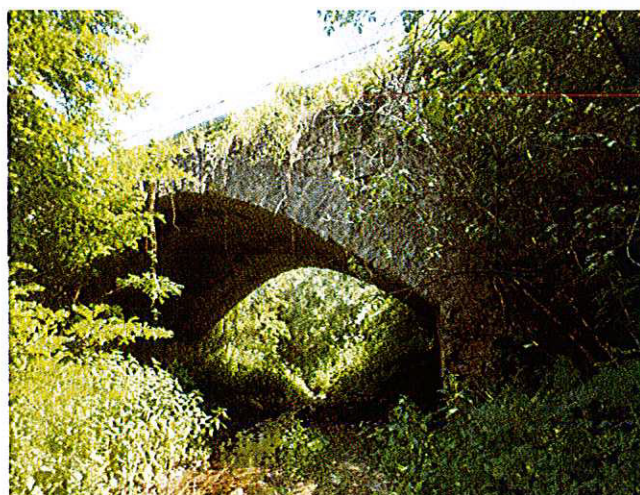
2. Vedere pod din amonte

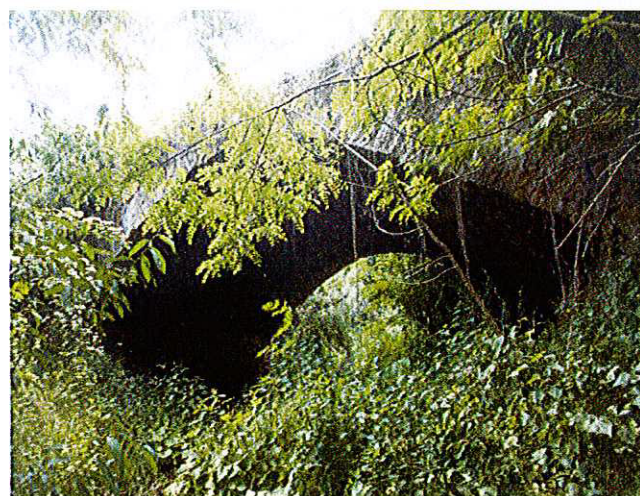
3. Vedere pod din aval

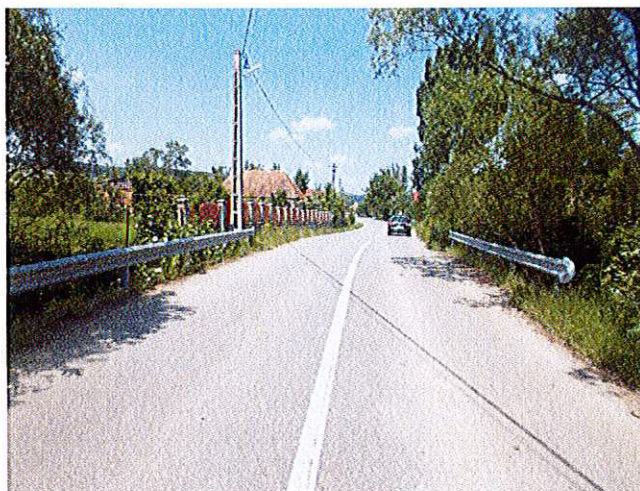
1. Calea pe pod

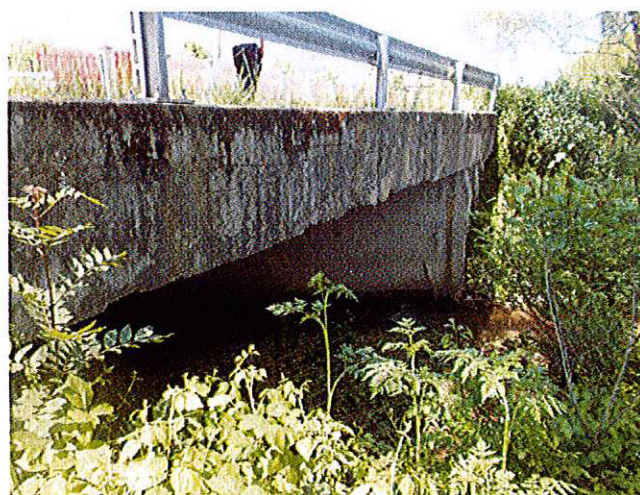
2. Vedere pod din aval

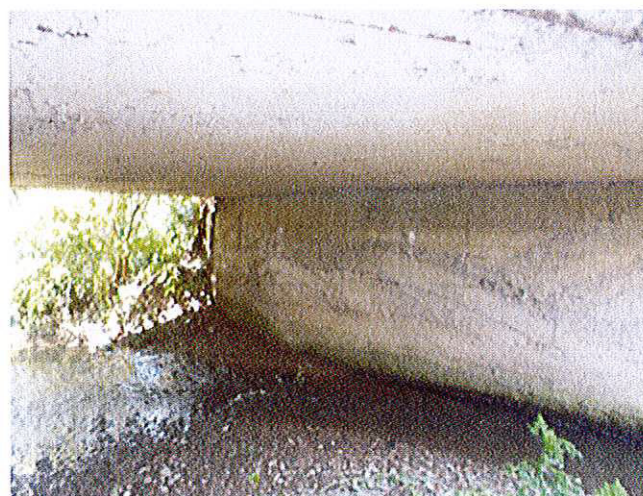
3. Vedere intrados și culee mal stâng.
